# Asbestinventarisatetest

Groenstraat 233, 3001 Leuven

Attestnummer : 20250421-000147.000

Uitgegeven op : 21.04.2025

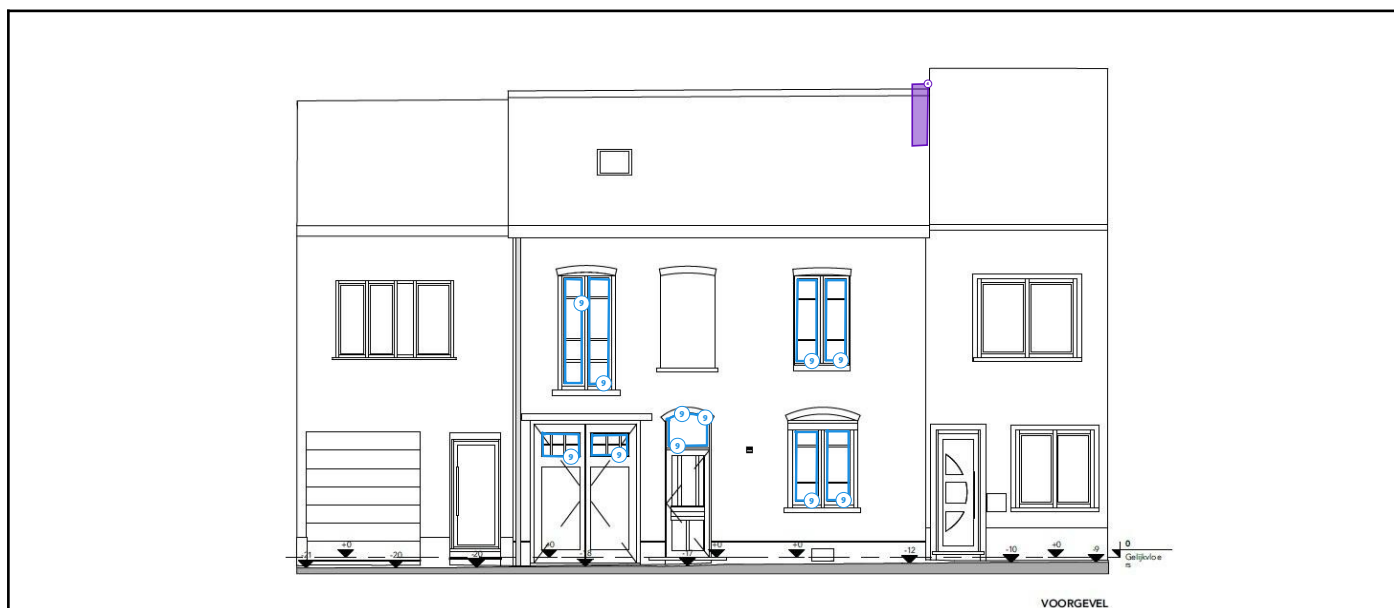
## Plan 1.6: plan voorgevel

Beschrijving	Type	Actie
4. Schoorsteen rookgaskanaal - beoordeling	Beperking	-
9. Mastiek (tussen glas en profiel)	Geen asbest	-

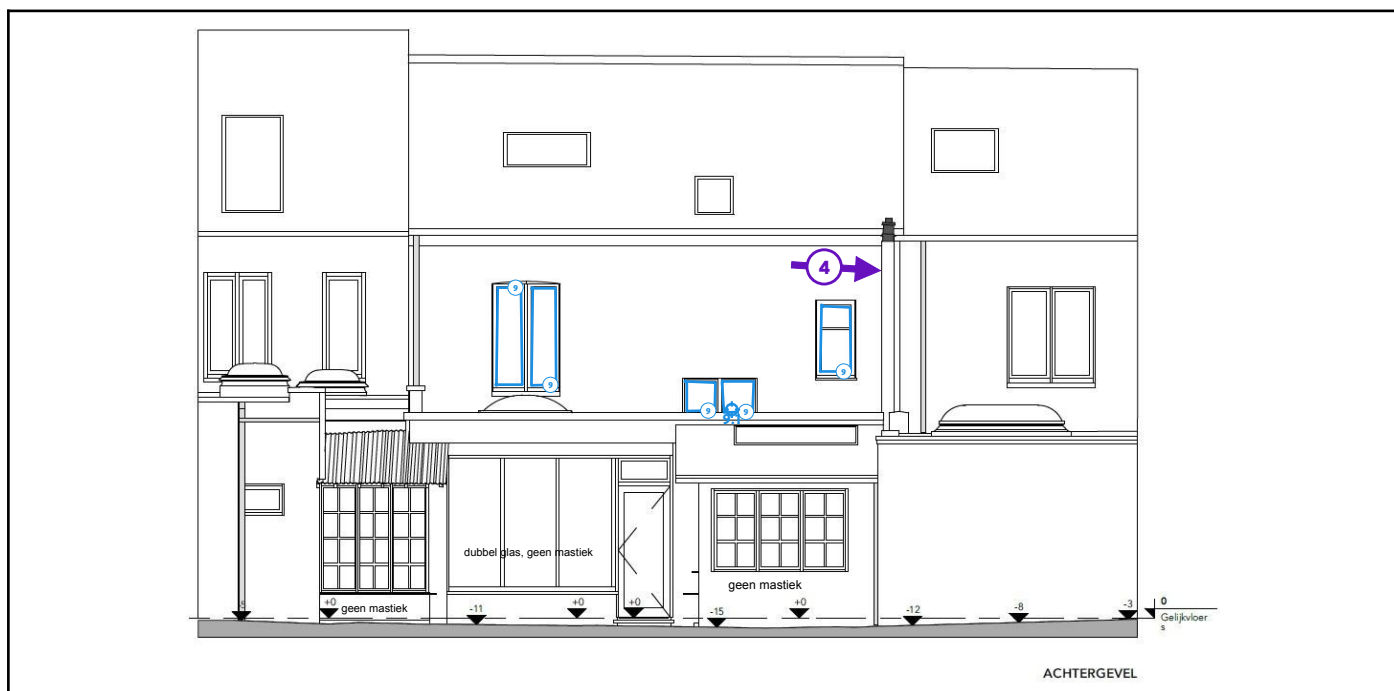
## Plan 1.7: plan achtergevel

Beschrijving	Type	Actie
4. Schoorsteen rookgaskanaal - beoordeling	Beperking	-
9. Mastiek (tussen glas en profiel)	Geen asbest	-
9.1 Code: 25/132-003	Puntmonster	-

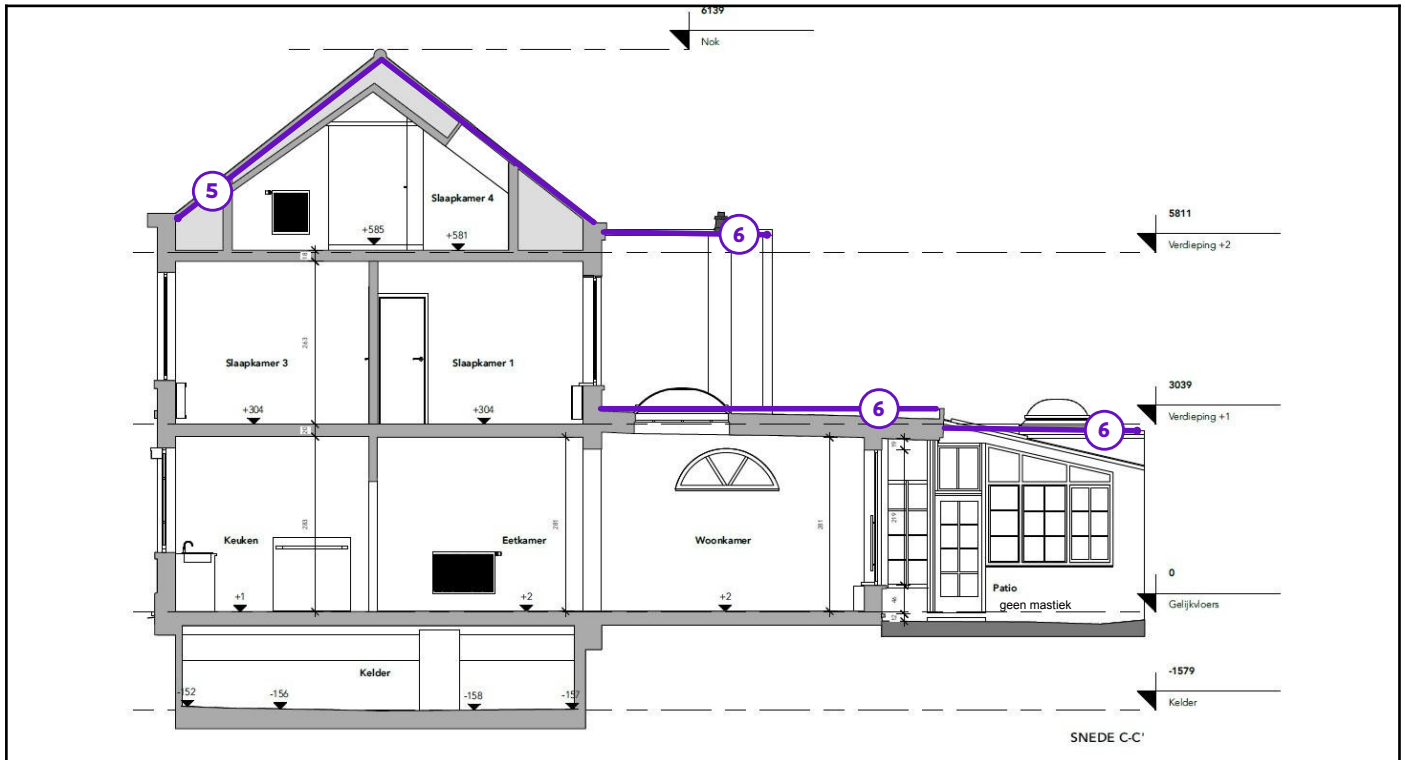
## Plan 1.8: plan doorsnede C-C

Beschrijving	Type	Actie
5. Onderdak en dak vernieuwd in 2014	Advies	-
6. Plat dak	Advies	-
