Asbestinventarisatetest

Bakkersstraat 34, 8370 Blankenberge

Attestnummer : 20241112-000149.000

Uitgegeven op : 12.11.2024

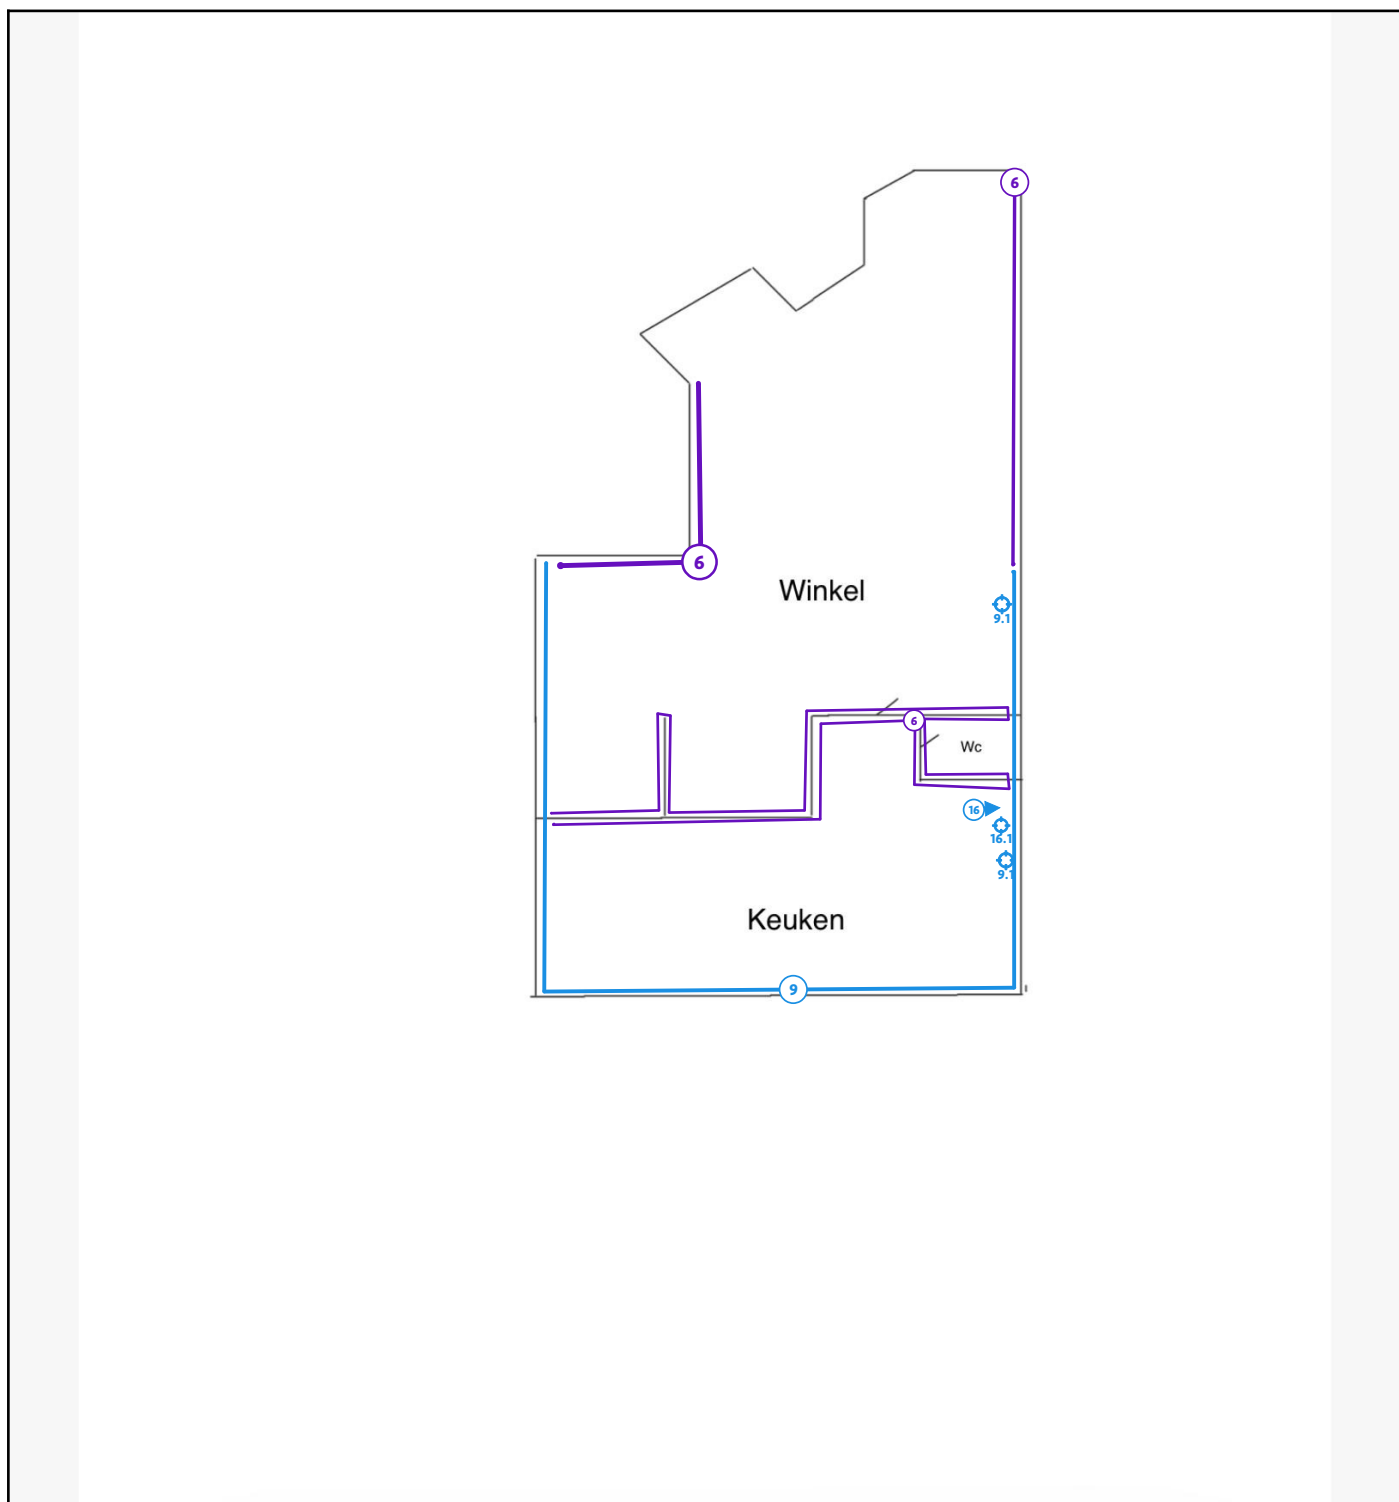
Plan 1.1: Winkel

Beschrijving	Type	Actie
6. Valse wand - Hout	Advies	-

9. Pleisterwerk wanden winkel	Geen asbest	-
9.1 Code: M01	Mengmonster	-
16. Ontdreuningsplaat/anti-dreunplaat onder spoelbak	Geen asbest	-
16.1 Code: M02	Puntmonster	-

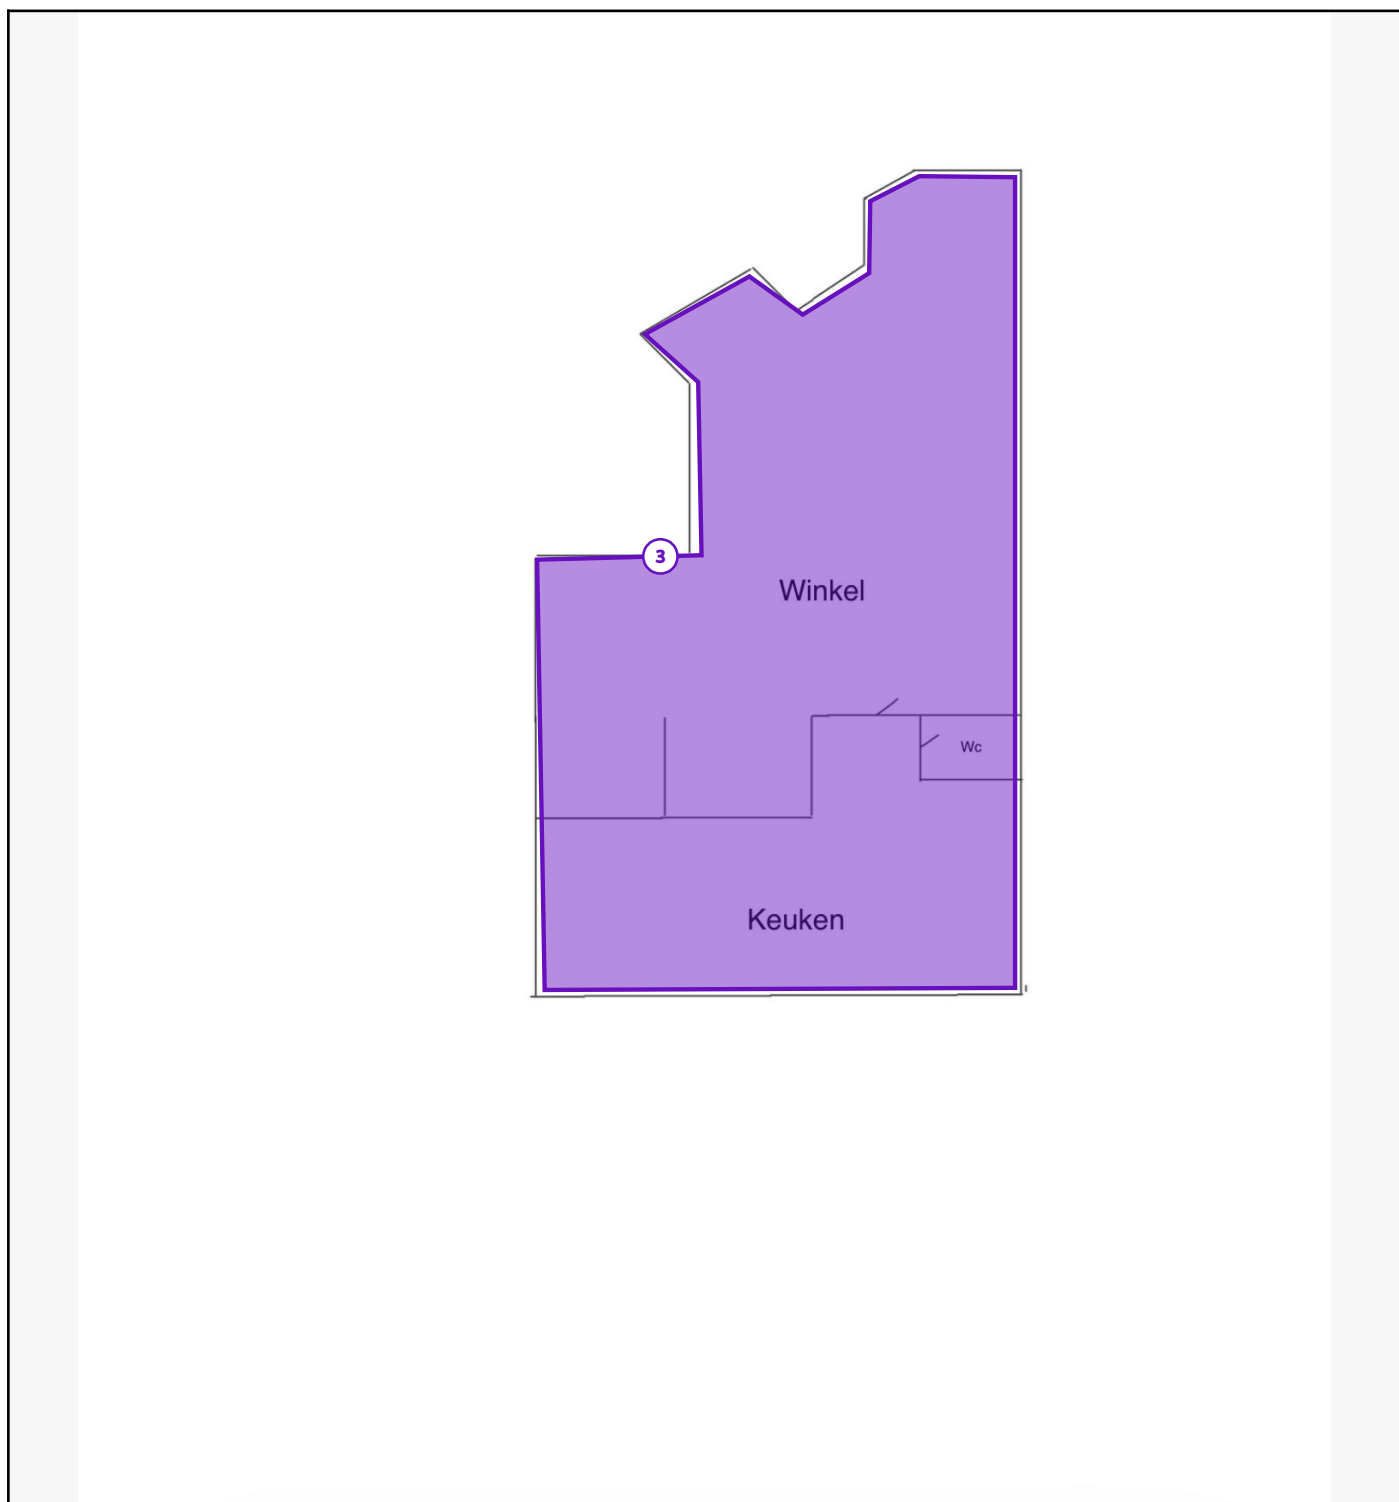
Plan 1.2: Winkel

Beschrijving	Type	Actie
3. Plafondafwerking in gipskarton	Advies	-

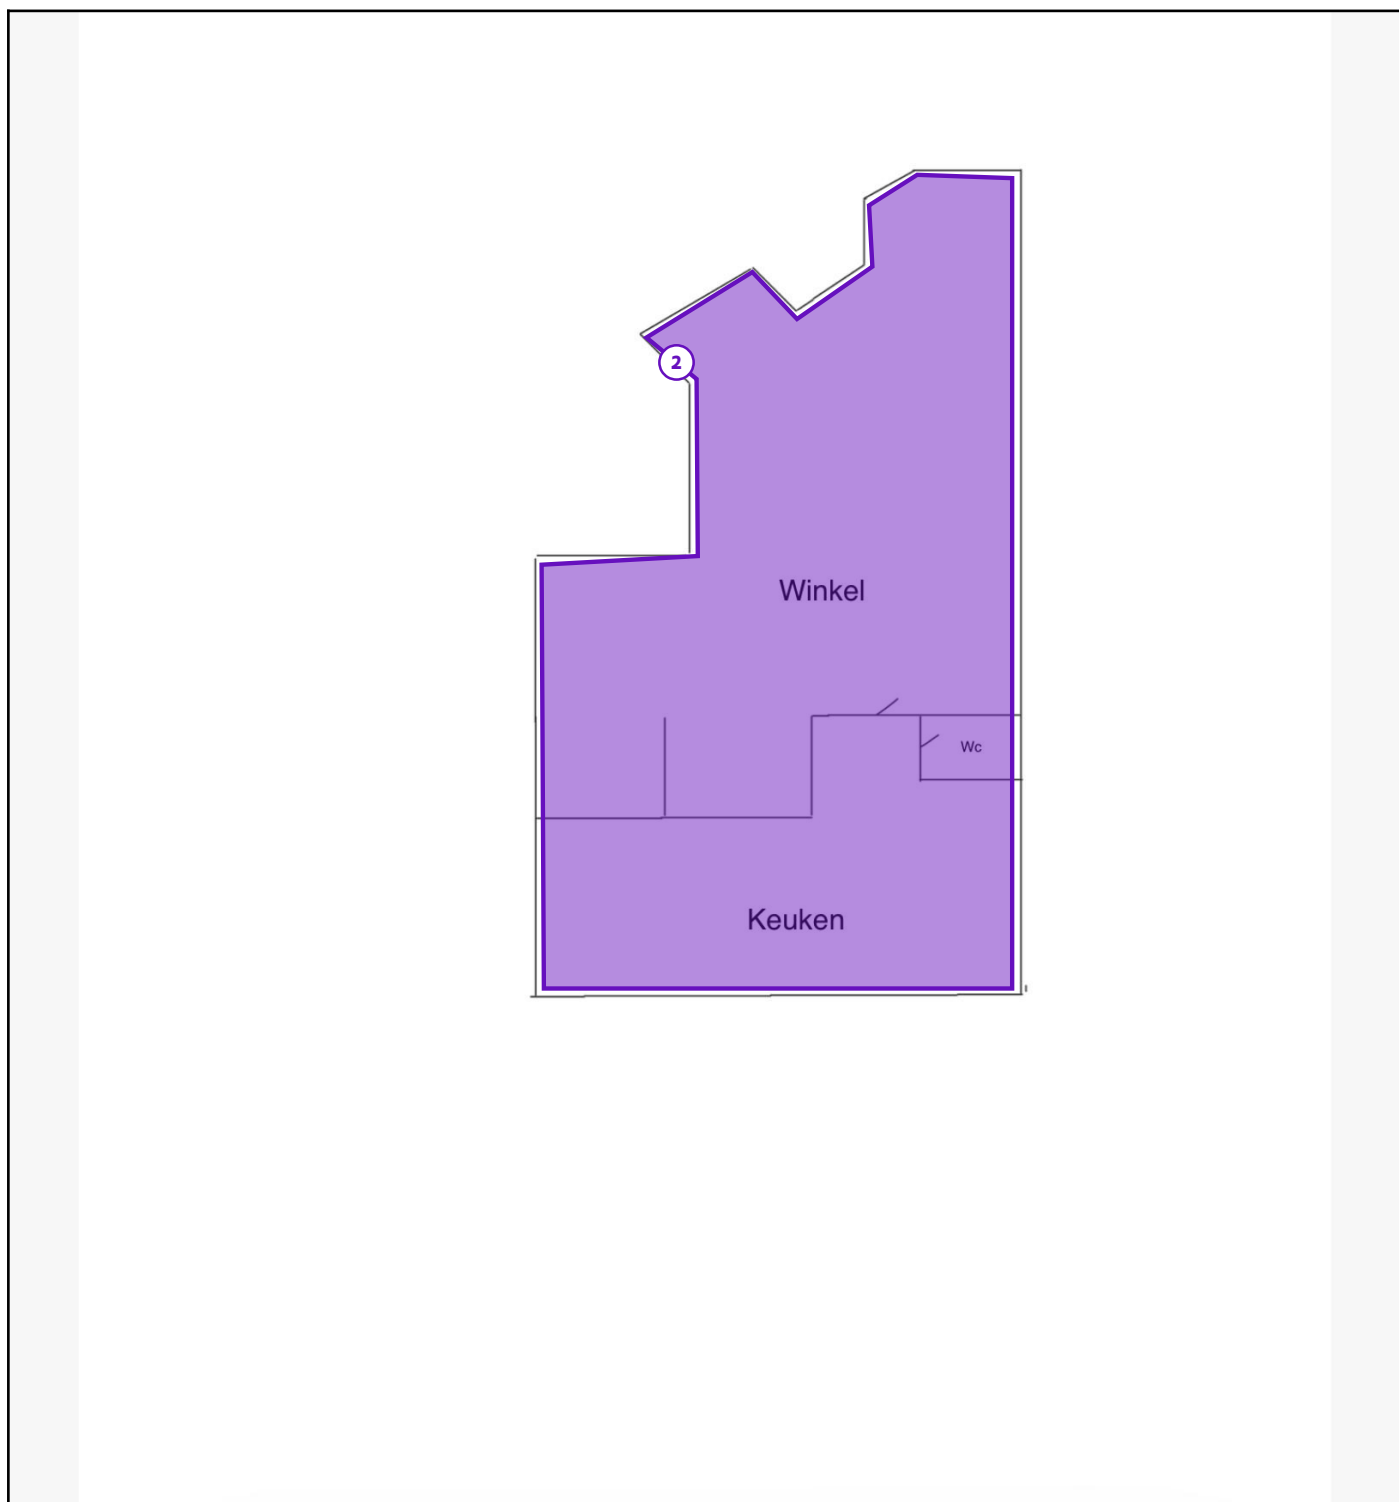
Plan 1.3: Winkel

Beschrijving	Type	Actie
2. Valse wand - Gipskarton	Advies	-

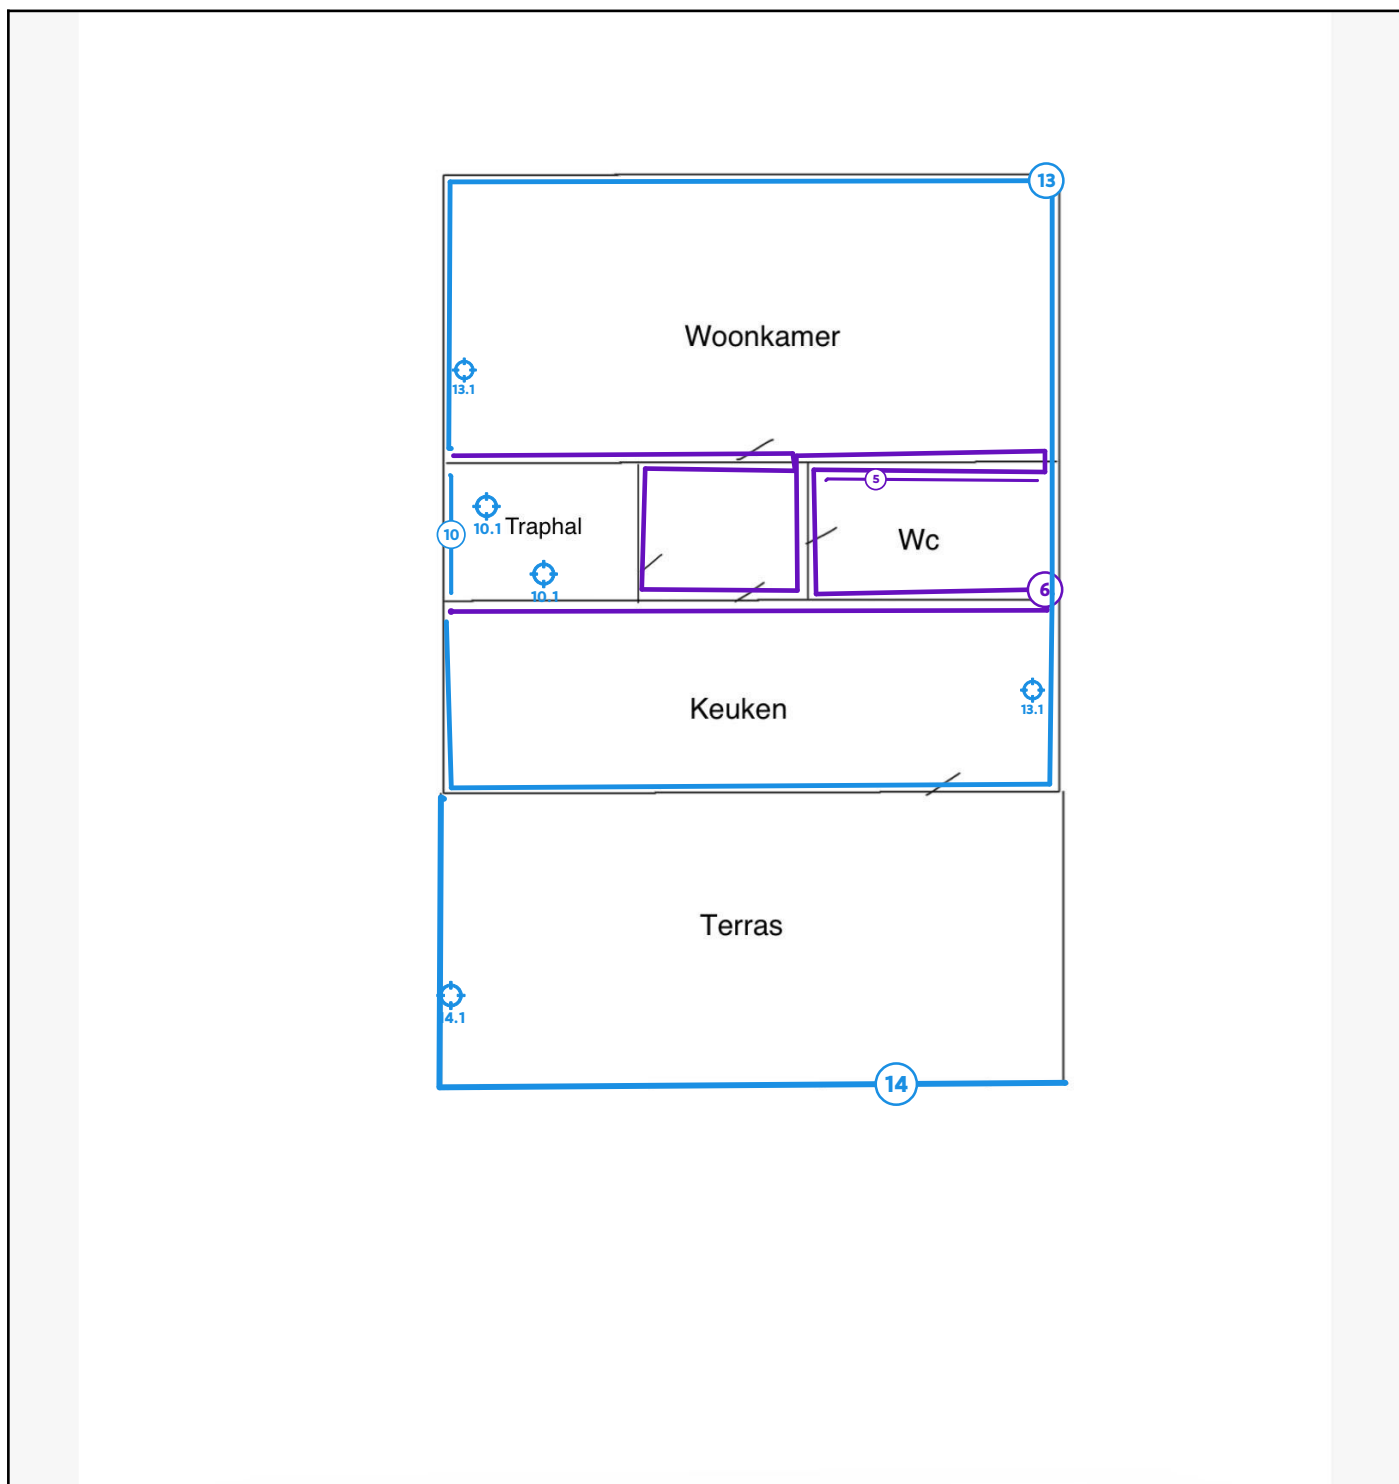
Plan 1.5: +1

Beschrijving	Type	Actie
5. Tegellijn achter wandtegels & plinten	Advies	-
6. Valse wand - Hout	Advies	-

10. Pleisterwerk Trappenhal(len)	Geen asbest	-
10.1 Code: M03	Mengmonster	-
13. Pleisterwerk wanden +1	Geen asbest	-
13.1 Code: M04	Mengmonster	-
14. Deksteen	Geen asbest	-
14.1 Code: M06	Puntmonster	-

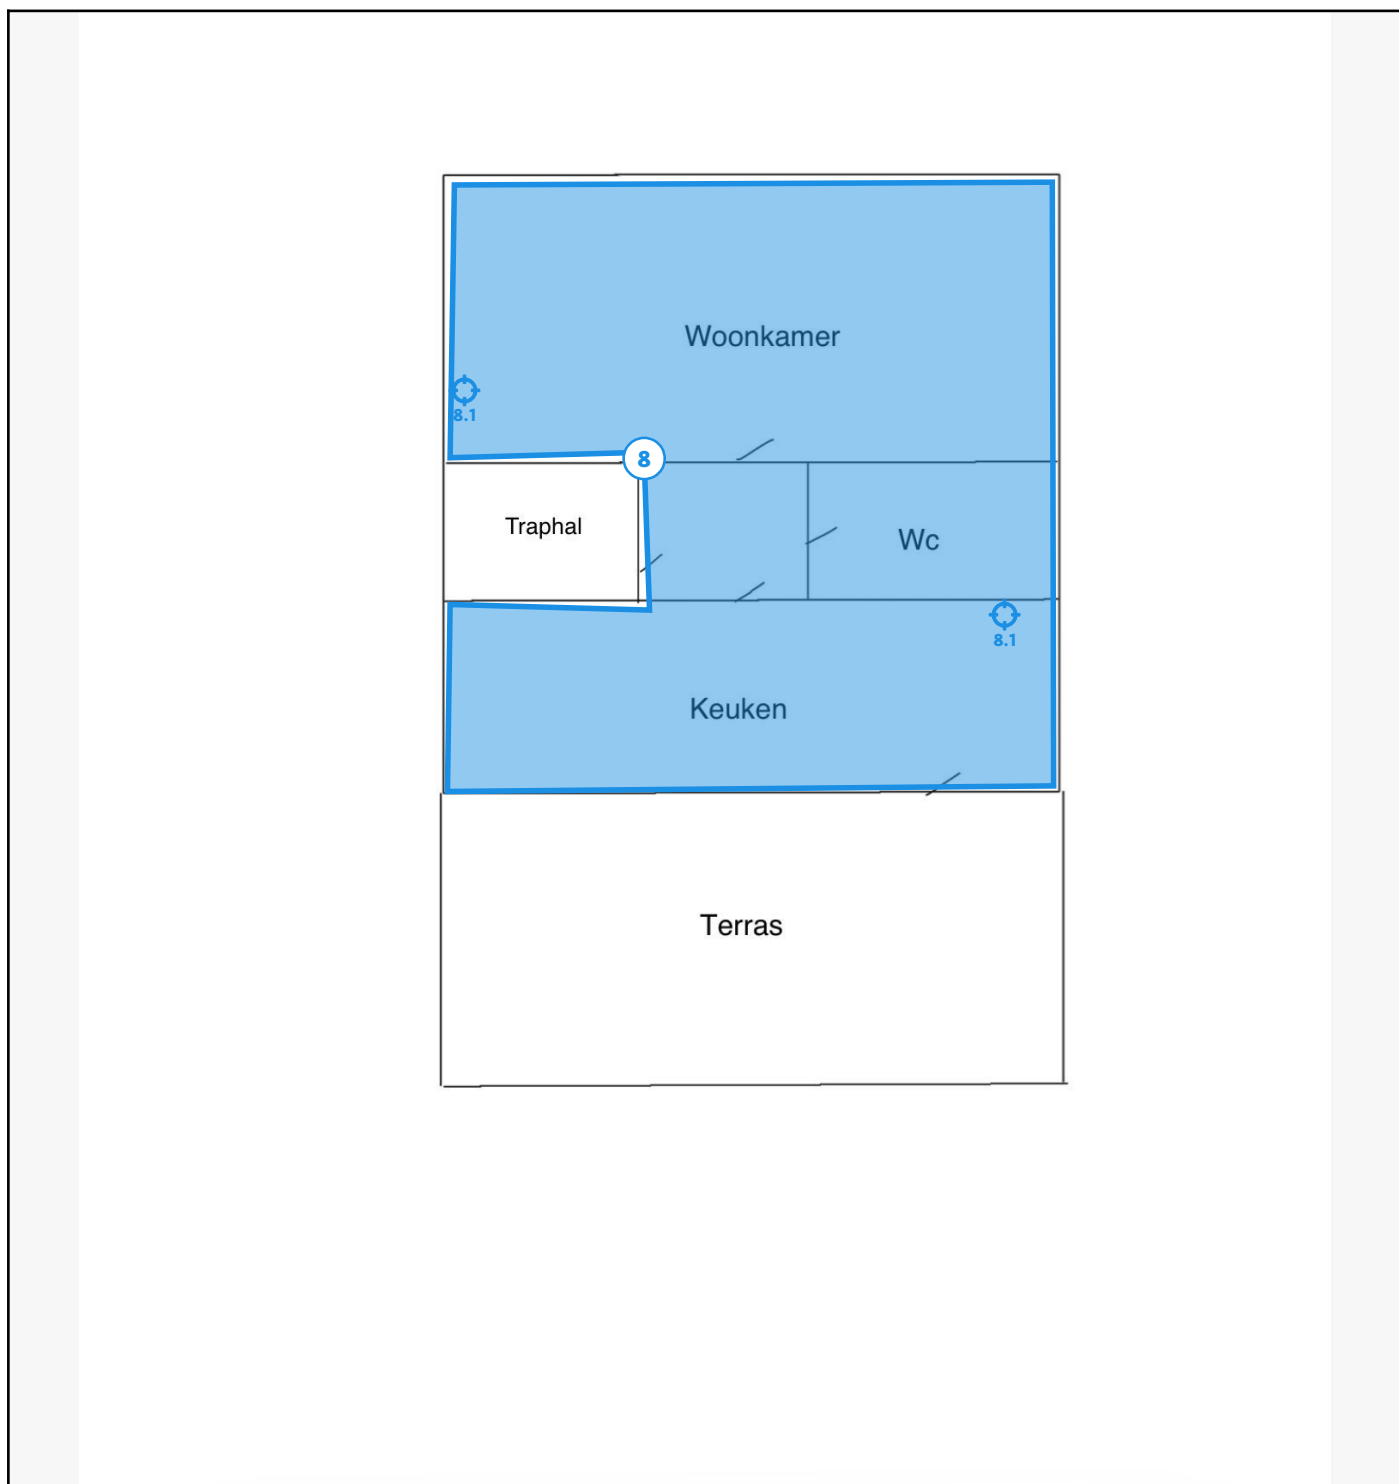
Plan 1.6: +1

Beschrijving	Type	Actie
8. Pleisterwerk plafonds +1	Geen asbest	-
8.1 Code: M05	Puntmonster	-

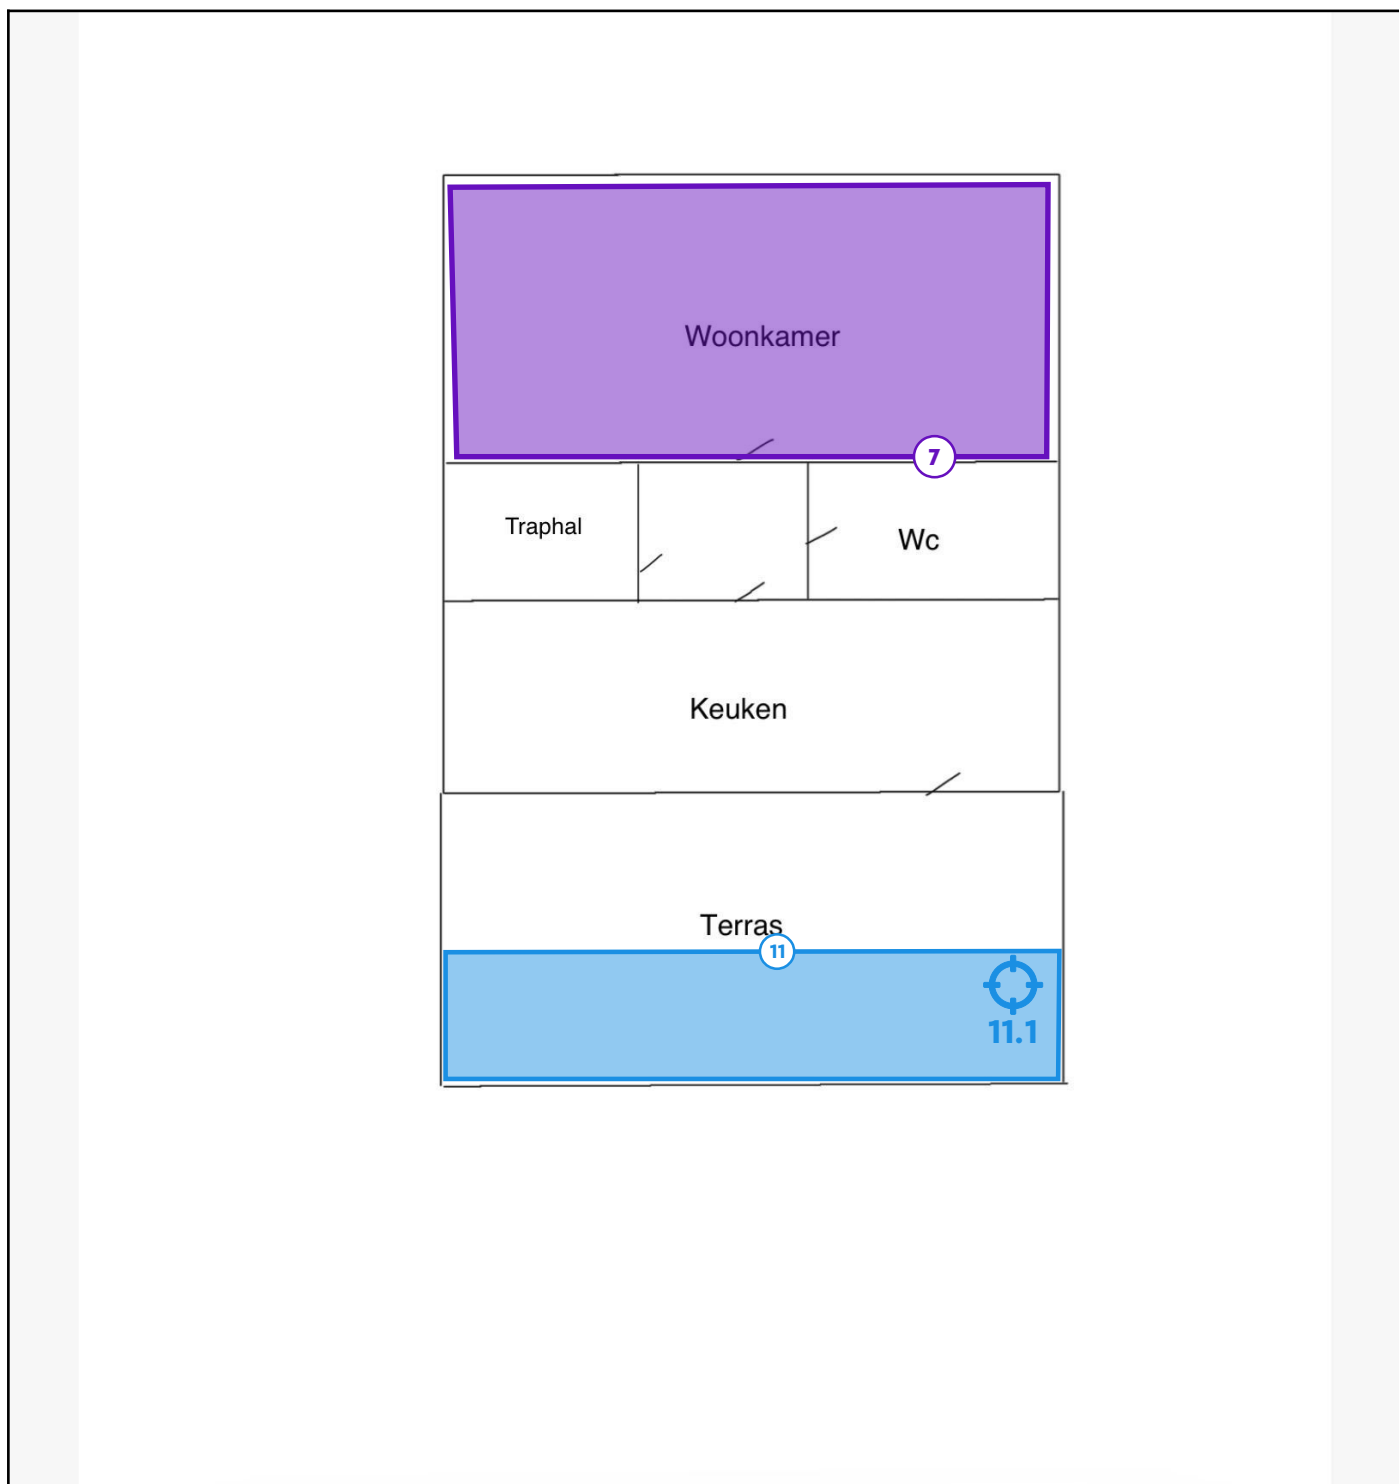
Plan 1.7: +1

Beschrijving	Type	Actie
7. Vloerbekleding - Niet verdacht	Advies	-
11. Dakbedekking - Roofing	Geen asbest	-

11.1 Code: M07	Puntmonster	-

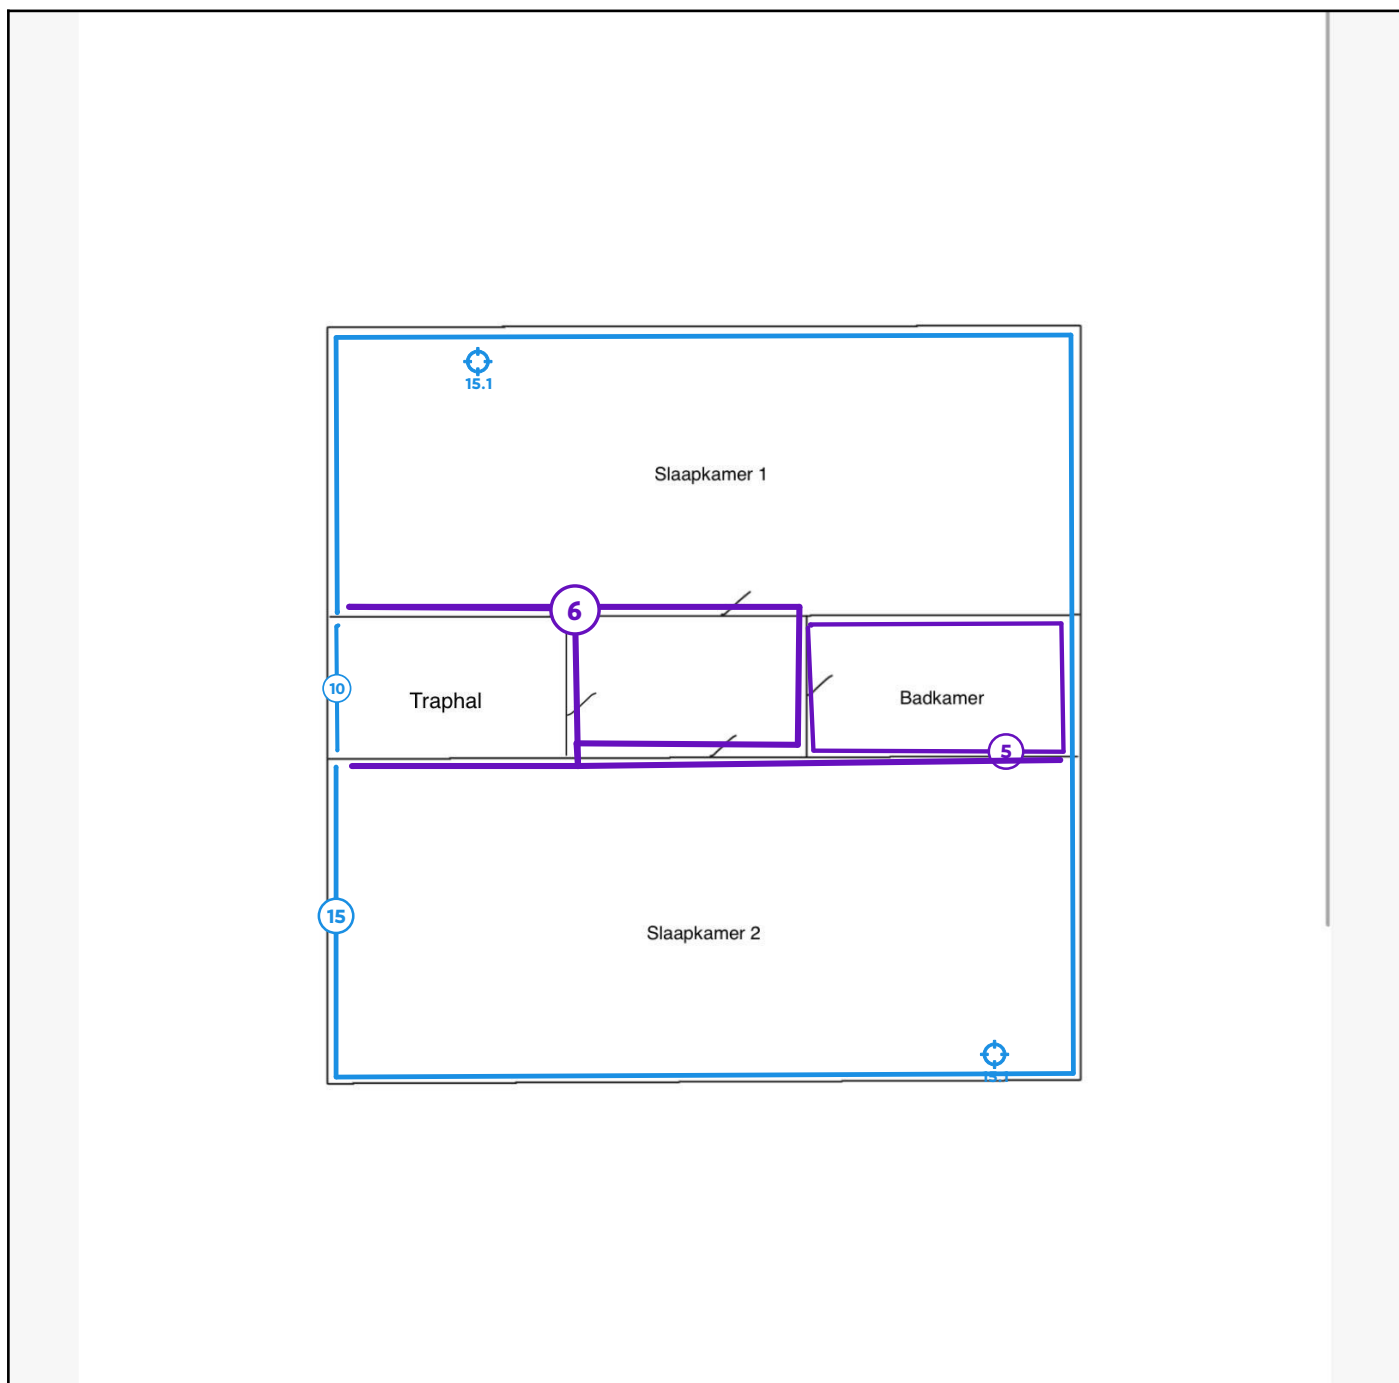
Plan 1.8: +2

Beschrijving	Type	Actie
5. Tegelijk achter wandtegels & plinten	Advies	-
6. Valse wand - Hout	Advies	-
10. Pleisterwerk Trappenhal(len)	Geen asbest	-

15. Pleisterwerk wanden +2	Geen asbest	-
15.1 Code: M08	Mengmonster	-

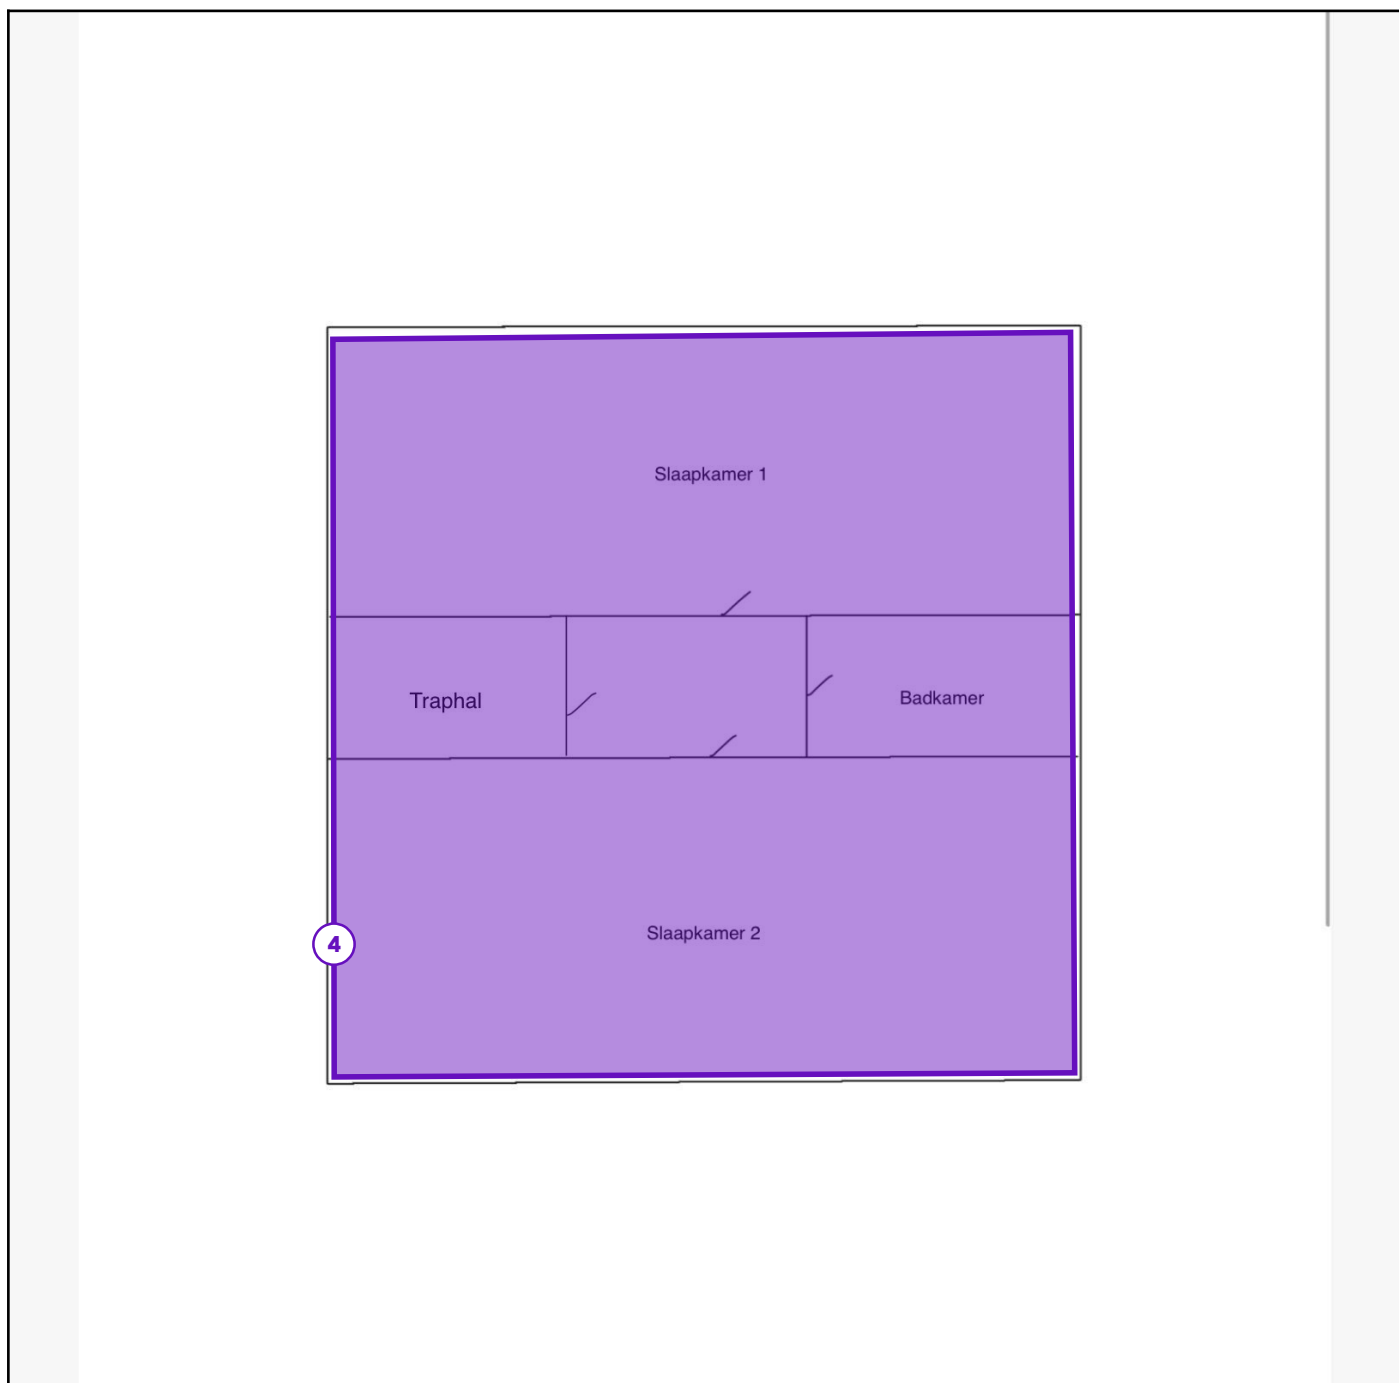
Plan 1.9: +2

Beschrijving	Type	Actie
4. Plafondafwerking in hout/PVC	Advies	-

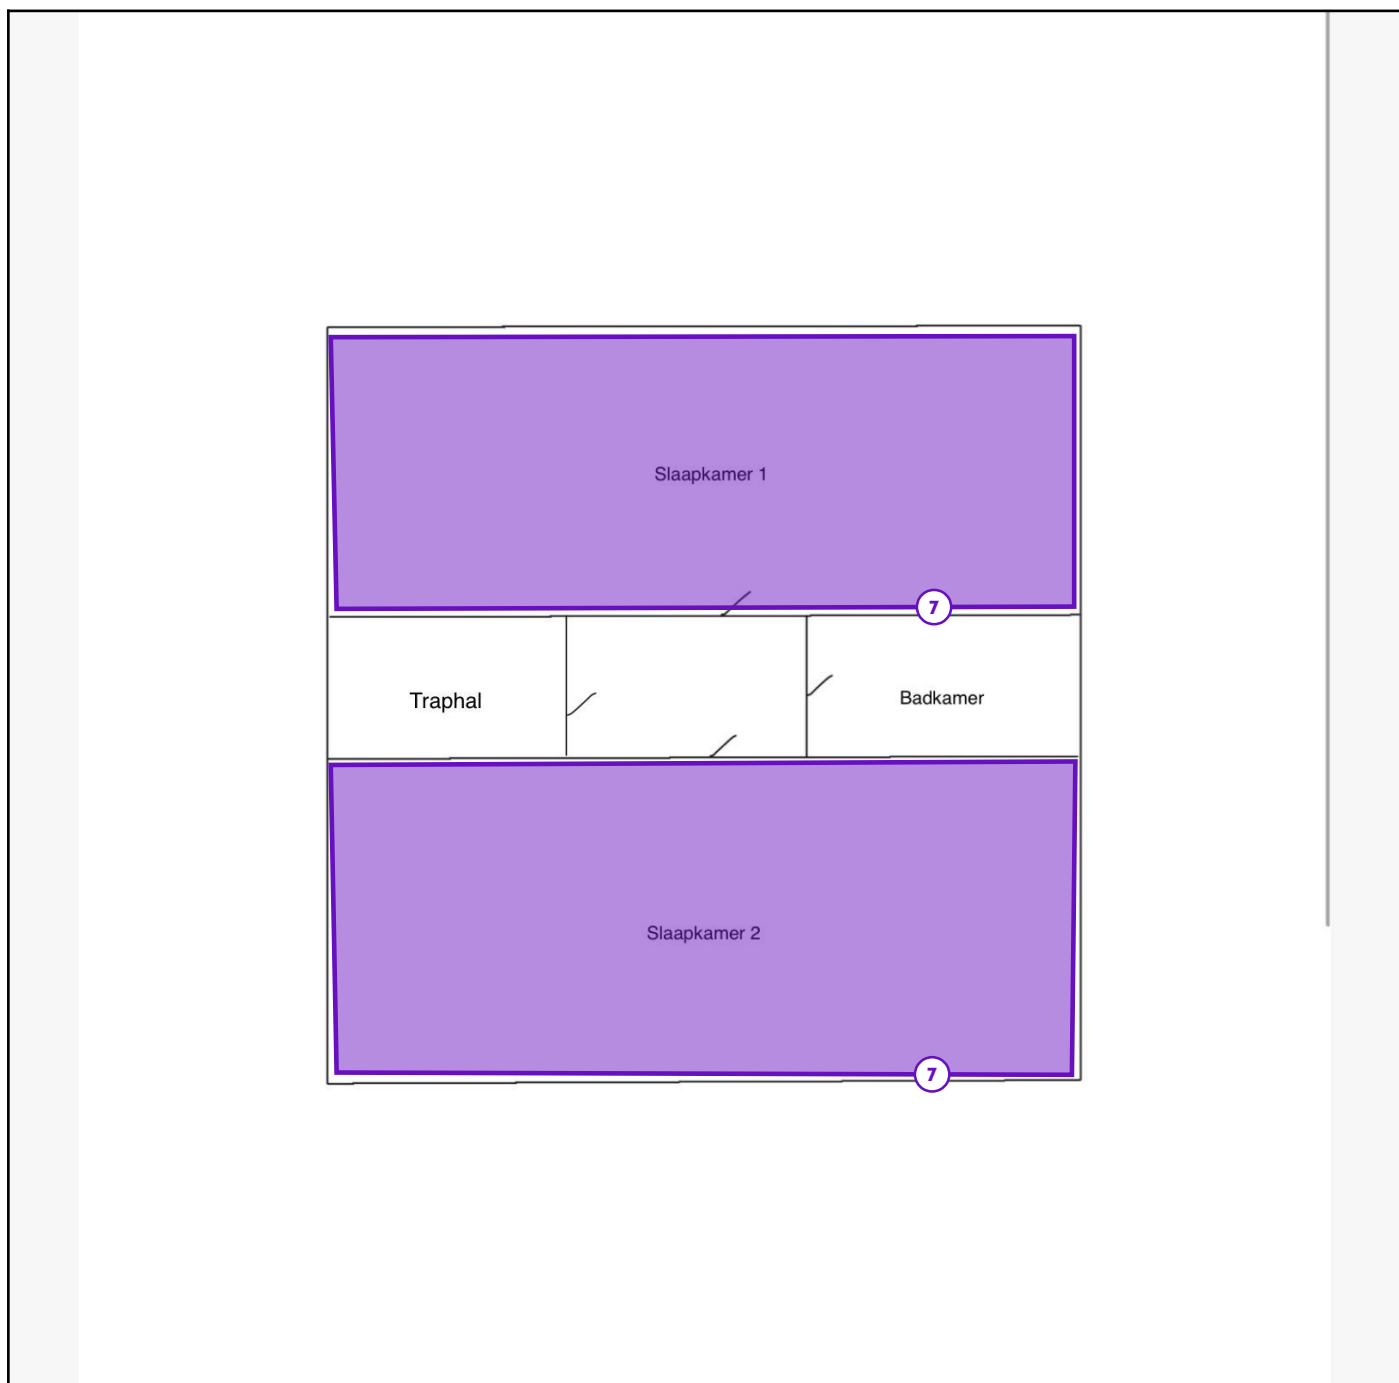
Plan 1.10: +2

Beschrijving	Type	Actie
7. Vloerbekleding - Niet verdacht	Advies	-

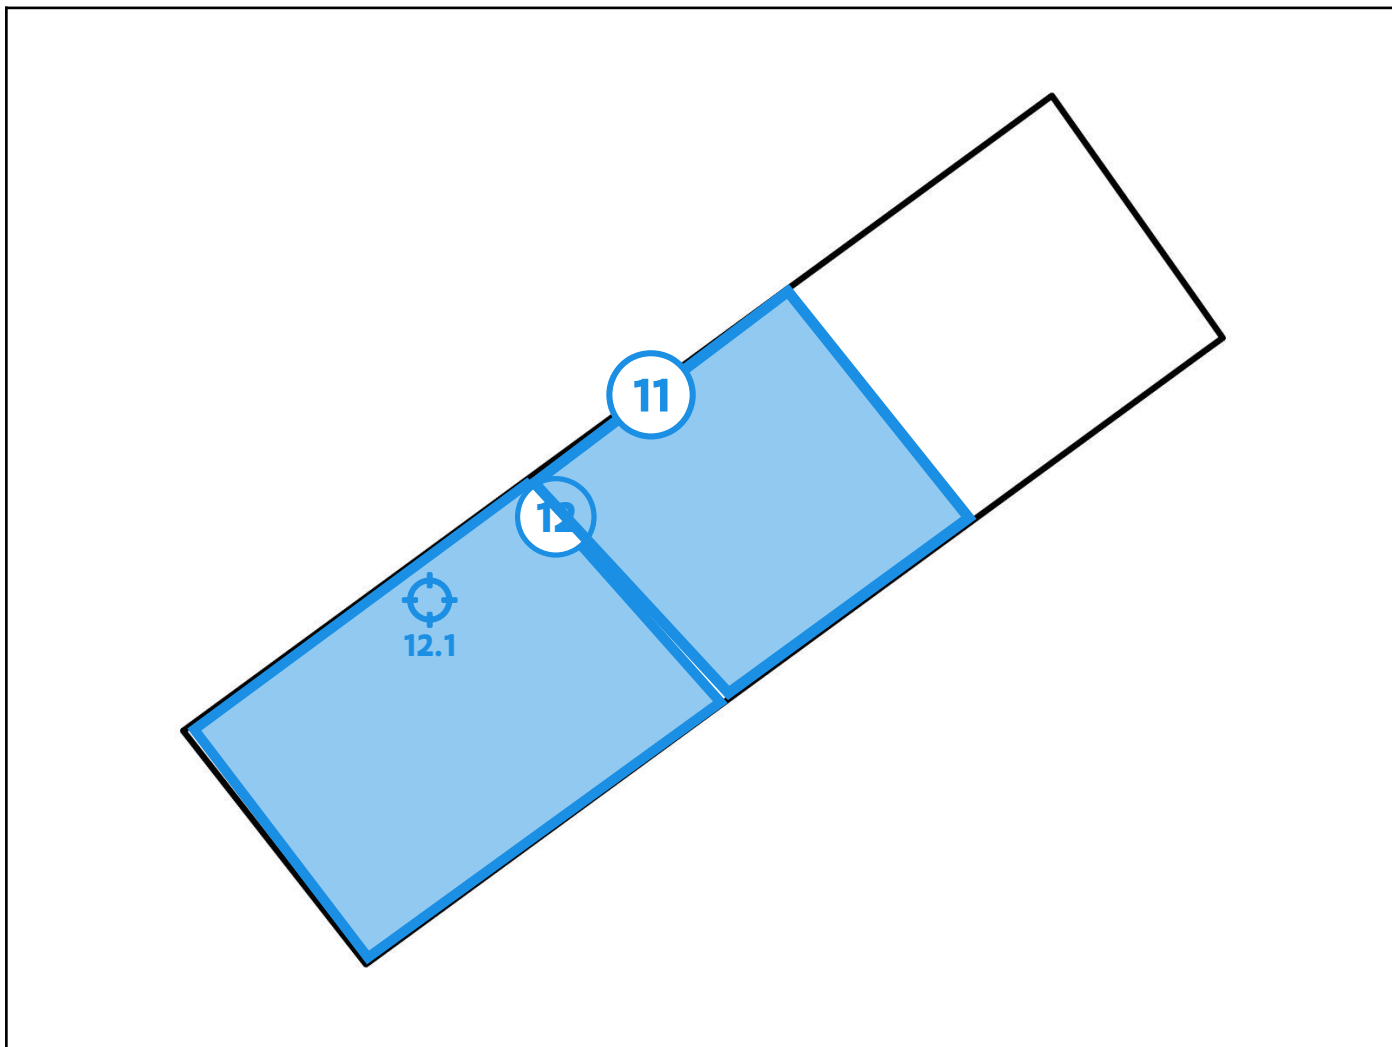
Plan 1.11: Hoofdgebouw plan

Beschrijving	Type	Actie
11. Dakbedekking - Roofing	Geen asbest	-
12. Onderdak - Cementplaat	Geen asbest	-
12.1 Code: M09	Puntmonster	-

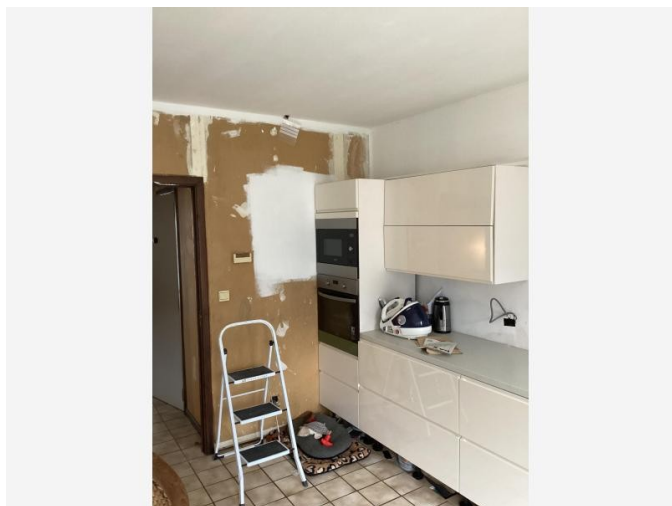
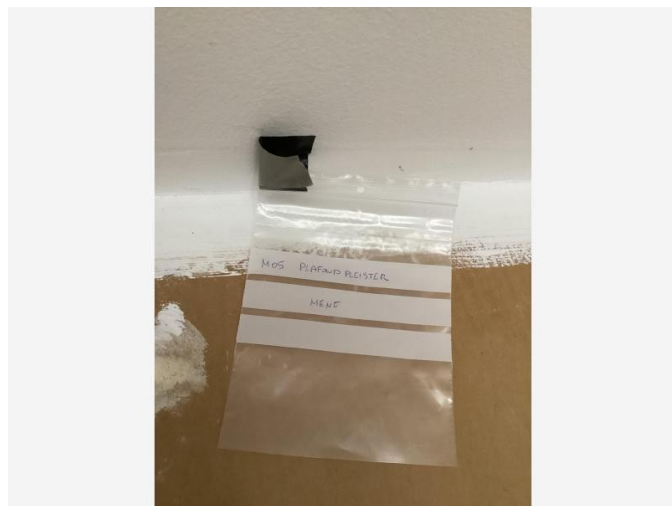
Fiche 8: Pleisterwerk plafonds +1

Geen asbest

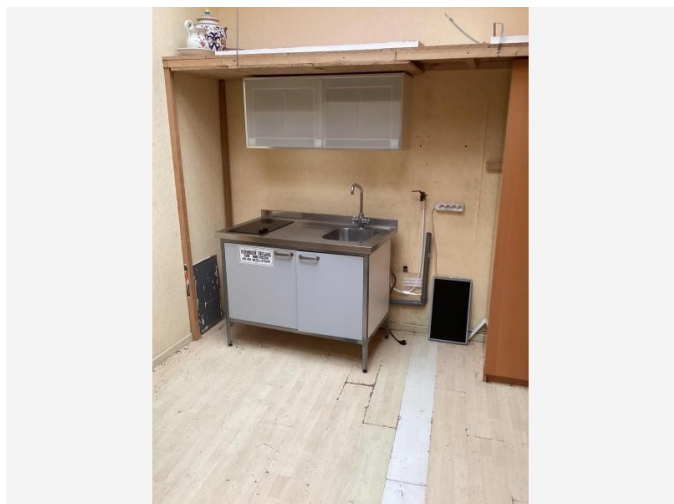
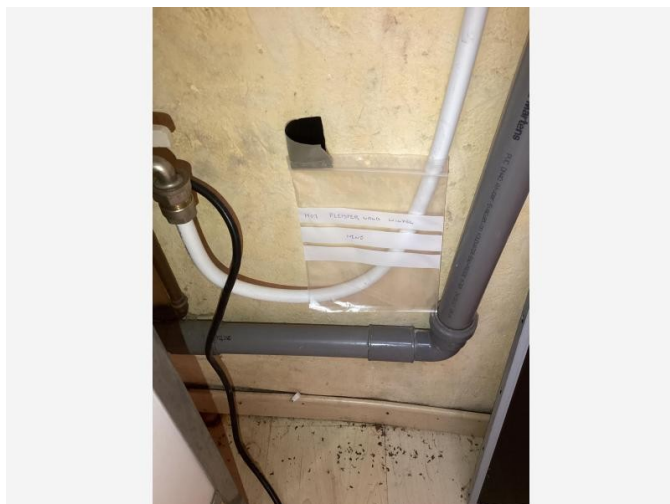
Fiche 9: Pleisterwerk wanden winkel

Geen asbest

Beschrijving	Pleisterwerk wanden winkel
Omgeving	Binnen
Primaire drager	Binnenwand
Bindmiddel van materiaal	Gips - kalk
Gebondenheid op basis van bindmiddel	Niet-hechtgebonden
Hoeveelheid (oppervlakte - dikte - aantal)	• 20,00 m ² - 1,00 cm - 1 stuk
Totaal volume	0,20 m ³
Identificatiemethode	Vaststelling met monsternamen
Destructieve handeling voor identificatie	Nee
Opmerking	<p>De hoeveelheid betreft een schatting.</p> <p>Het materiaal werd bemonsterd op de volgende locaties:</p> <ul style="list-style-type: none">-winkel-keuken <p>Geen stooklokaal of trappenhal aanwezig.</p>

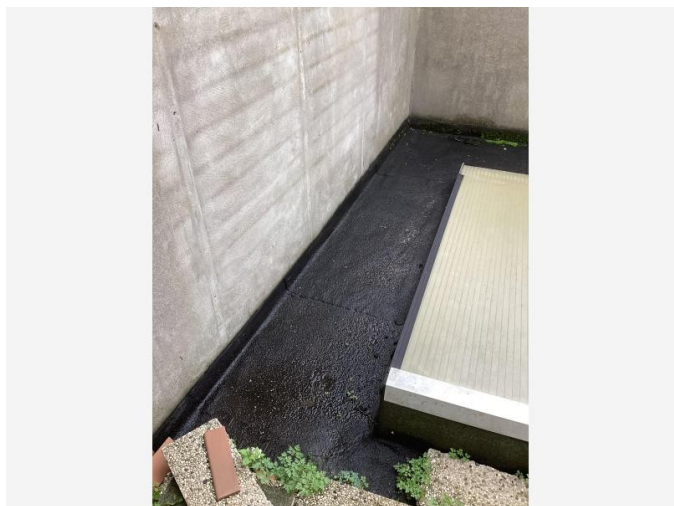
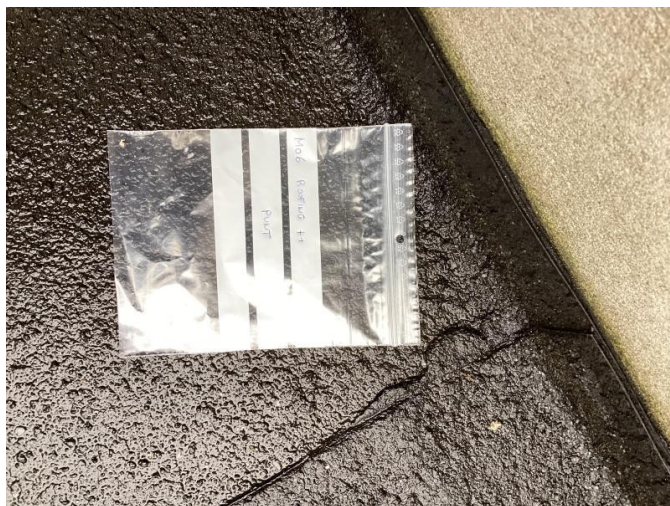
Fiche 11: Dakbedekking - Roofing

Geen asbest

Beschrijving	Dakbedekking - Roofing
Omgeving	Buiten
Primaire drager	Plat dak
Bindmiddel van materiaal	Bitumen (roofing, teer, asfalt)
Gebondenheid op basis van bindmiddel	Hecht
Hoeveelheid (oppervlakte - aantal)	<ul style="list-style-type: none">• 15,00 m² - 1 stuk
Totale oppervlakte	15,00 m ²
Identificatiemethode	Vaststelling met monsternamen
Destructieve handeling voor identificatie	Nee
Opmerking	<p>Er werd enkel een puntstaal genomen van de bovenste laag. Mogelijks zijn er onderliggende asbestverdachte lagen aanwezig die niet waarneembaar waren tijdens de inspectie. Wanneer bij renovatie- of sloopwerken blijkt dat er nog onderliggende lagen aanwezig zijn dient er hiervan een staal te worden genomen welke door een erkend laboratorium moet worden geanalyseerd.</p>
