Asbestinventarisatetest

Bakkersstraat 34, 8370 Blankenberge

Attestnummer : 20241112-000149.000

Uitgegeven op : 12.11.2024

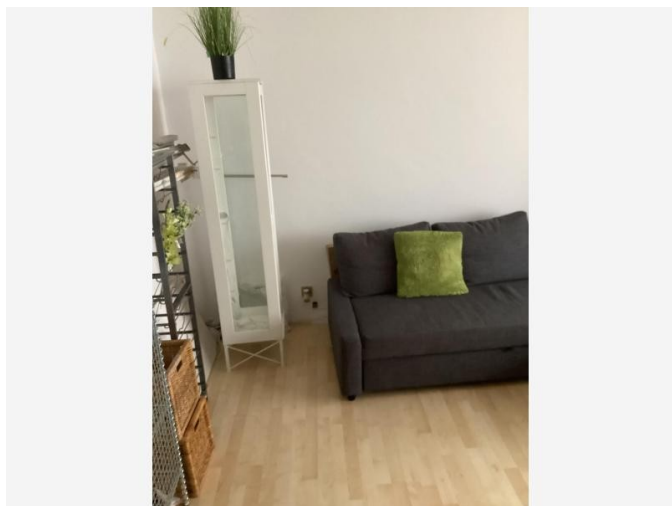
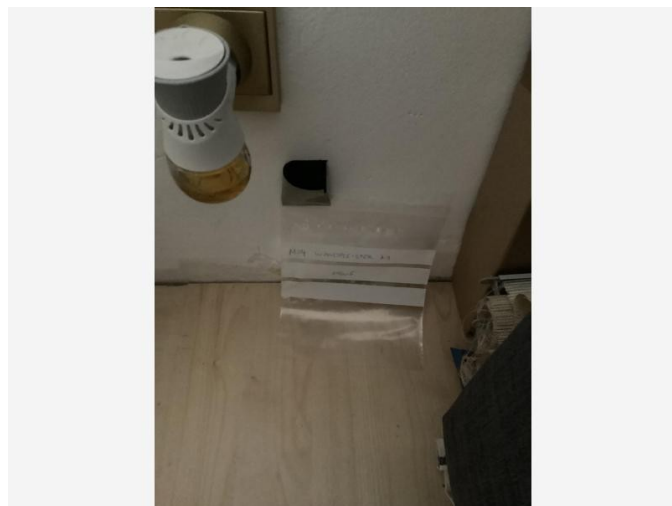
Fiche 13: Pleisterwerk wanden +1

Geen asbest

Beschrijving	Pleisterwerk wanden +1
Omgeving	Binnen
Primaire drager	Binnenwand
Bindmiddel van materiaal	Gips - kalk
Gebondenheid op basis van bindmiddel	Niet-hechtgebonden
Hoeveelheid (oppervlakte - dikte - aantal)	• 80,00 m ² - 1,00 cm - 1 stuk
Totaal volume	0,80 m ³
Identificatiemethode	Vaststelling met monstername
Destructieve handeling voor identificatie	Nee
Opmerking	<p>De hoeveelheid betreft een schatting.</p> <p>Het materiaal werd bemonsterd op de volgende locaties:</p> <ul style="list-style-type: none">-woonkamer-keuken <p>Geen stooklokaal aanwezig.</p>

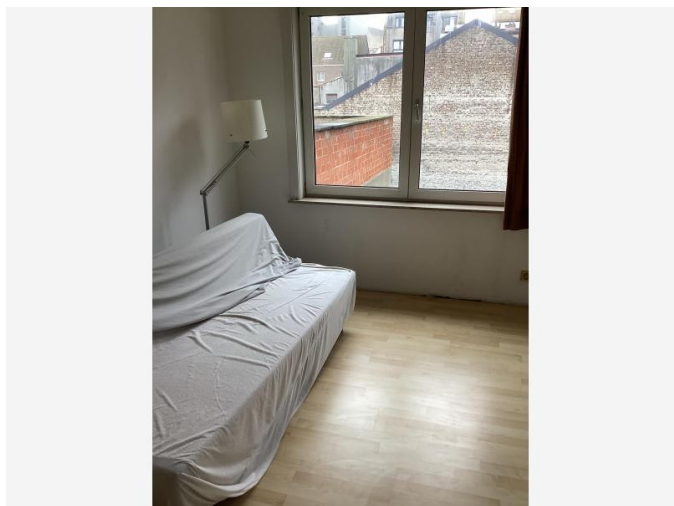
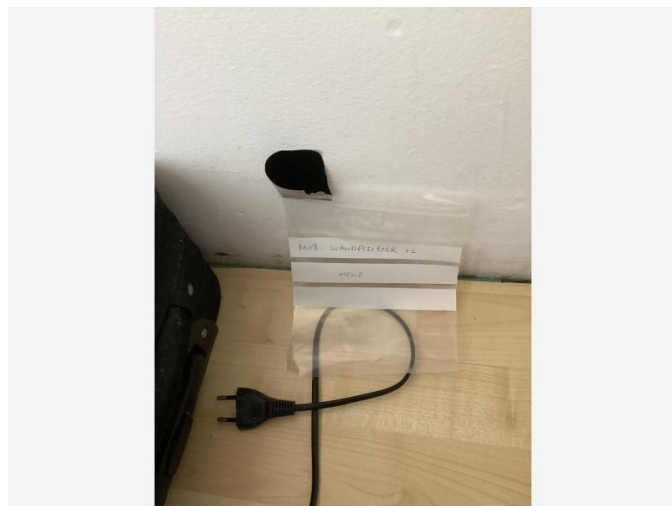
Fiche 15: Pleisterwerk wanden +2

Geen asbest

Beschrijving	Pleisterwerk wanden +2
Omgeving	Binnen
Primaire drager	Binnenwand
Bindmiddel van materiaal	Gips - kalk
Gebondenheid op basis van bindmiddel	Niet-hechtgebonden
Hoeveelheid (oppervlakte - dikte - aantal)	• 80,00 m ² - 1,00 cm - 1 stuk
Totaal volume	0,80 m ³
Identificatiemethode	Vaststelling met monstername
Destructieve handeling voor identificatie	Nee
Opmerking	<p>De hoeveelheid betreft een schatting.</p> <p>Het materiaal werd bemonsterd op de volgende locaties:</p> <ul style="list-style-type: none">-slaapkamer 1-slaapkamer 2 <p>Geen vochtige ruimte/stooklokaal aanwezig.</p>

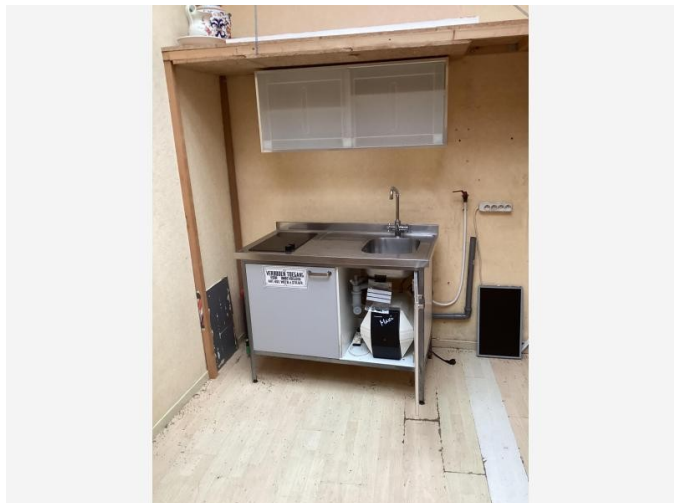
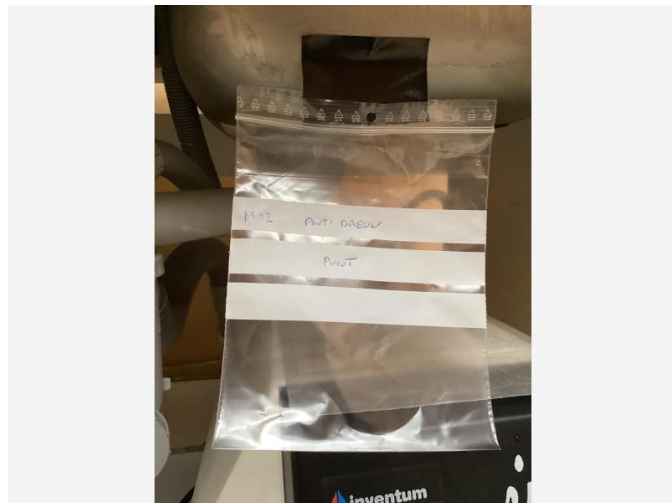
Fiche 16: Ontdreuningsplaat/anti-dreunplaat onder spoelbak

Geen asbest
