# Asbestinventarisatattest

Middelweg 13, 3001 Leuven

Attestnummer : 20260806-000099.000

**Niet-asbestveilig**

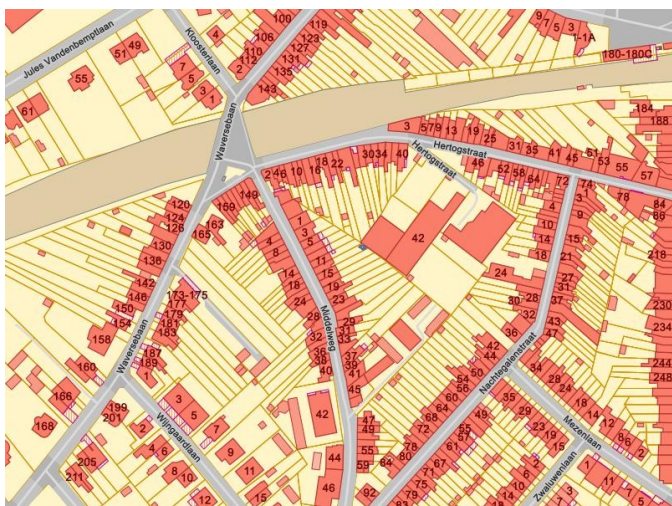
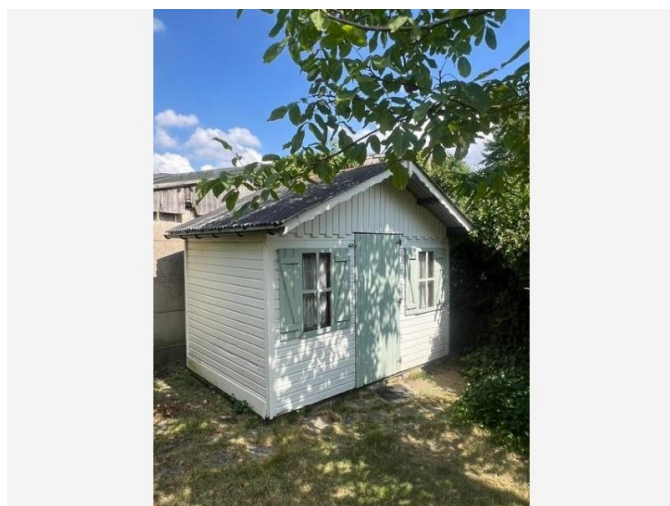
## Zone 2: Constructie

Tijdens de inspectie vastgesteld:

- 1 **Asbestmateriaal**
- 0 Beperkingen
- 0 Uitsluitingen
- 0 Roerende goederen
- 0 Puin, steenslag, (water)bodem
- 0 Adviezen
- 0 Geen asbest
