Asbestinventarisatetest

Gelegstraat 54, 3130 Begijnendijk

Attestnummer : 20250301-000026.000

Asbestveilig (maar niet asbestvrij)

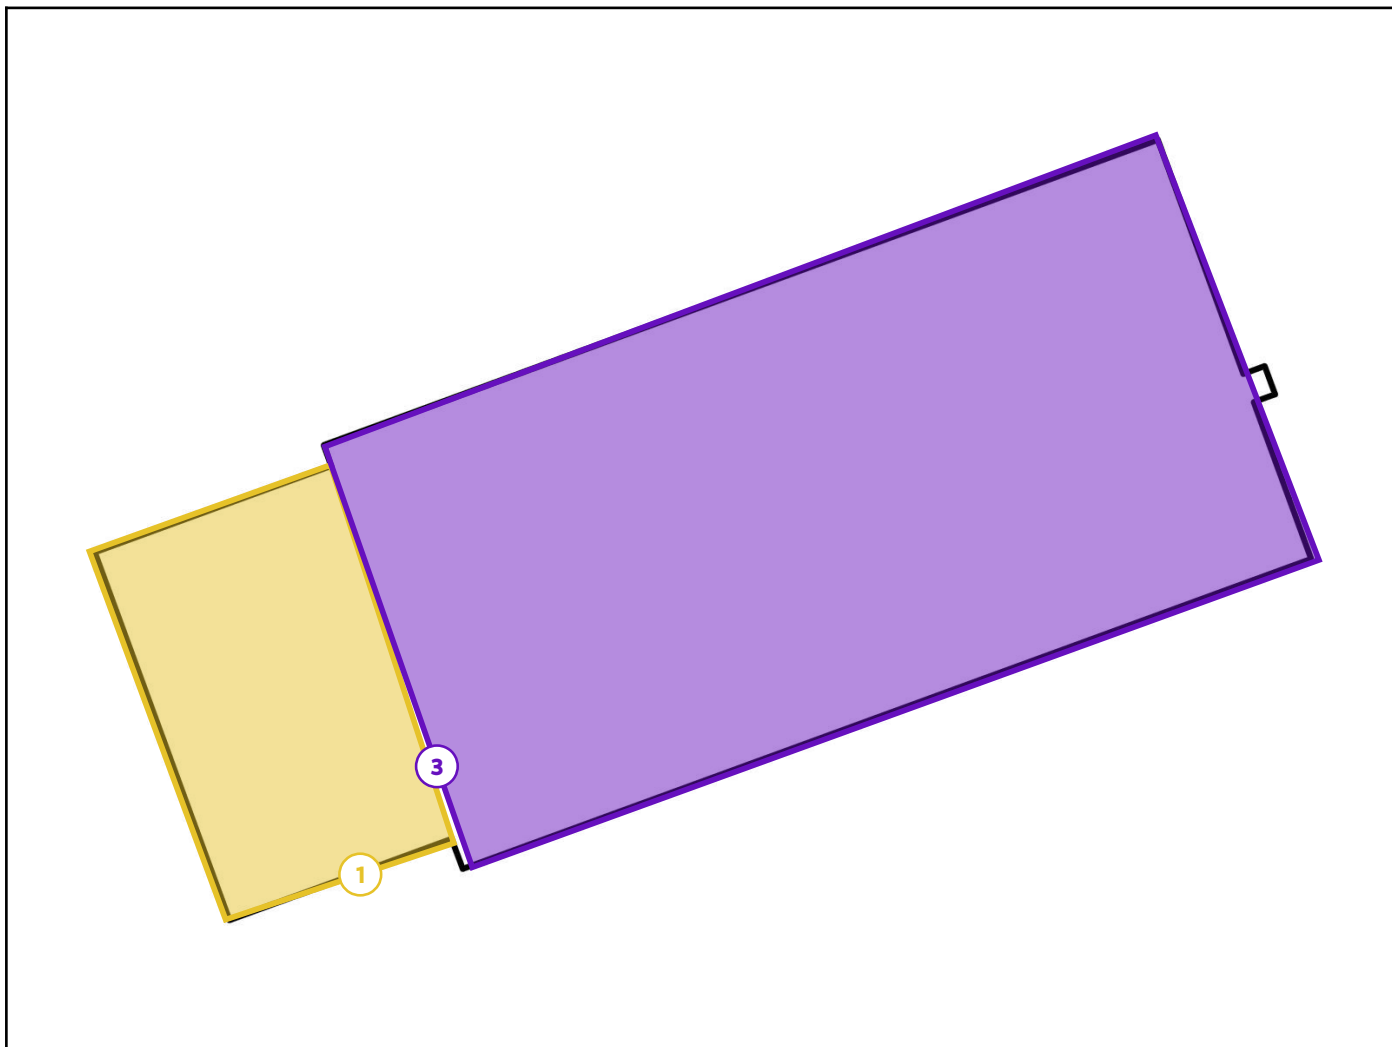
Plan 1.1: woning met aanhorigheden plan

Beschrijving	Type	Actie
1. Roofing plat dak	Asbestmateriaal	Zorgvuldig beheren
3. Onderdak	Advies	-

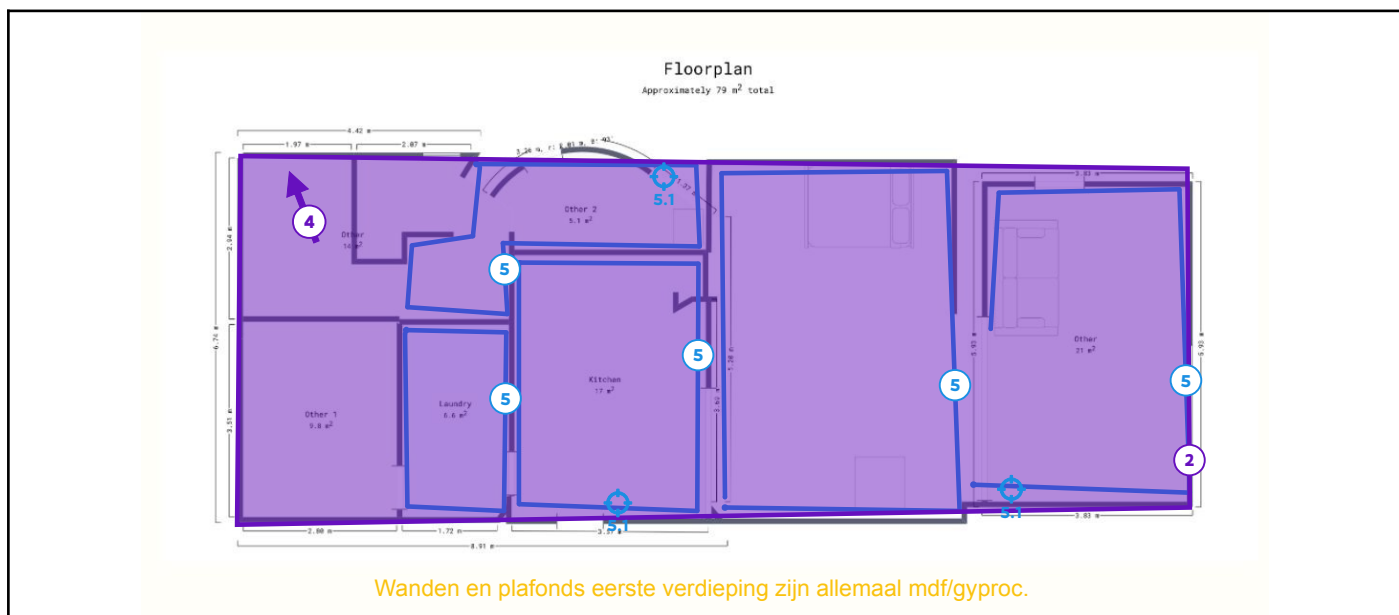
Plan 1.2: plan woning

Beschrijving	Type	Actie
2. Plafonds	Advies	-
4. Verwarmingsketel	Advies	-
5. Pleisterwerk muur	Geen asbest	-
5.1 Code: 3357	Mengmonster	-

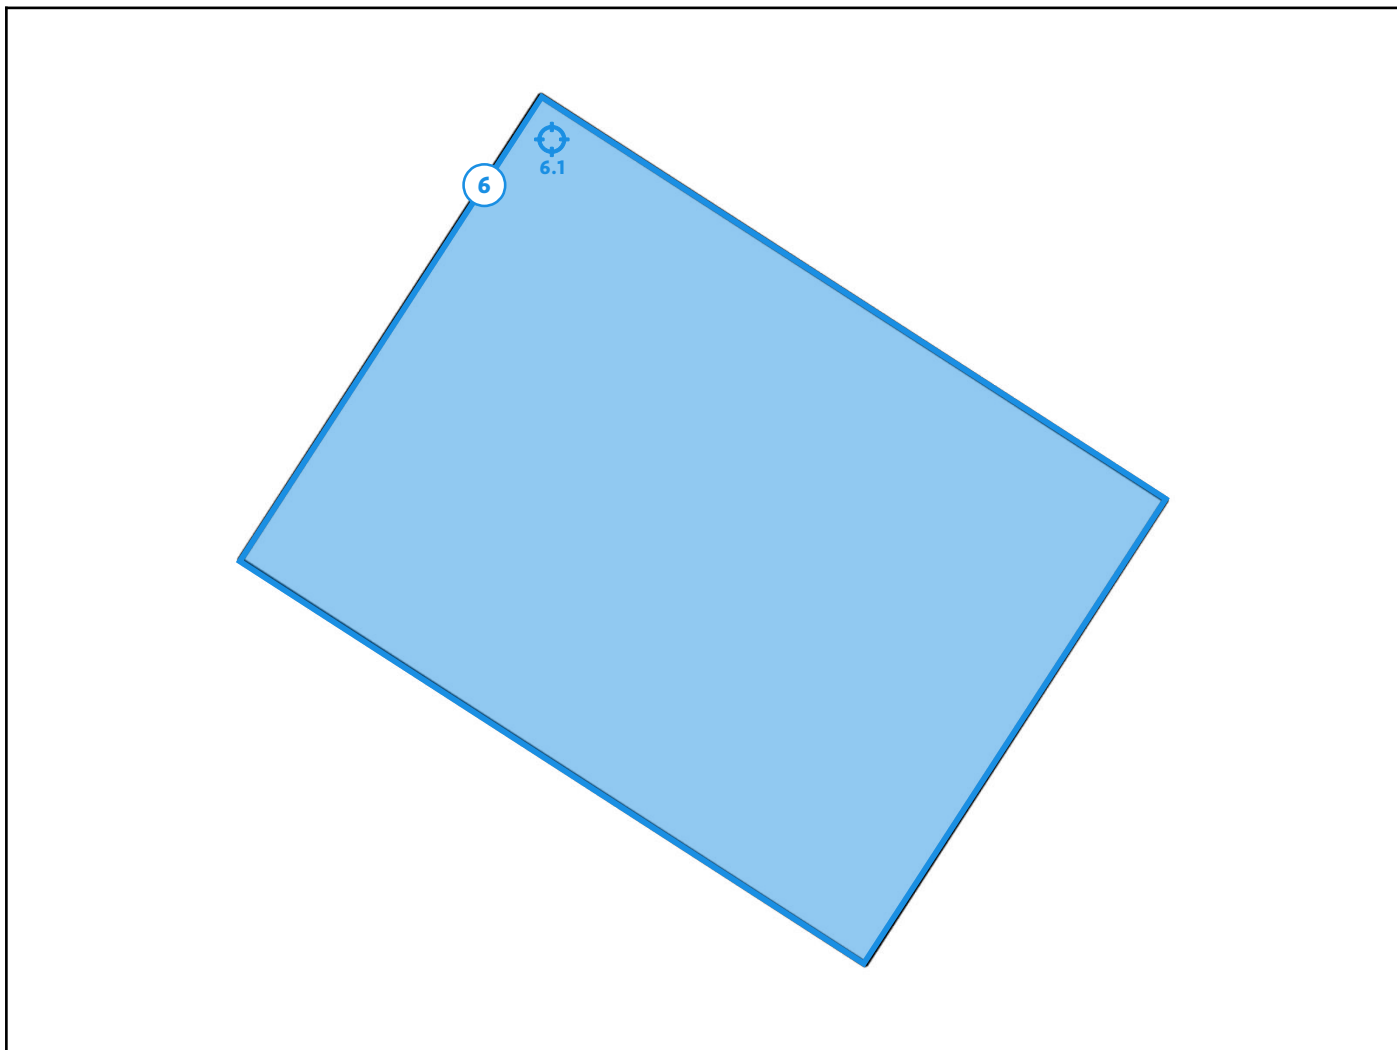
Plan 3.1: Tuinhuis plan

Beschrijving	Type	Actie
6. Shingles tuinhuis	Geen asbest	-
6.1 Code: 3356	Puntmonster	-
