# Asbestinventarisatetest

Bogaardenstraat 62/0207, 3000 Leuven

Attestnummer : **20260925-000203.001**

## Zone 1: STUDIO 0207

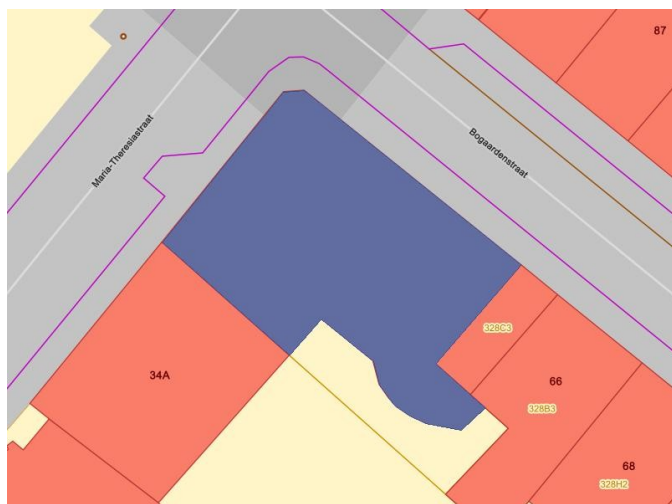
Tijdens de inspectie vastgesteld:

- 0 Asbestmaterialen
- 0 Beperkingen
- 0 Uitsluitingen
- 0 Roerende goederen
- 0 Puin, steenslag, (water)bodem
- 0 Adviezen
- 4 Geen asbest**
