# Asbestinventarisatattest

Van 't Sestichstraat 3, 3000 Leuven

Attestnummer : 20250709-000110.000

**Niet-asbestveilig**

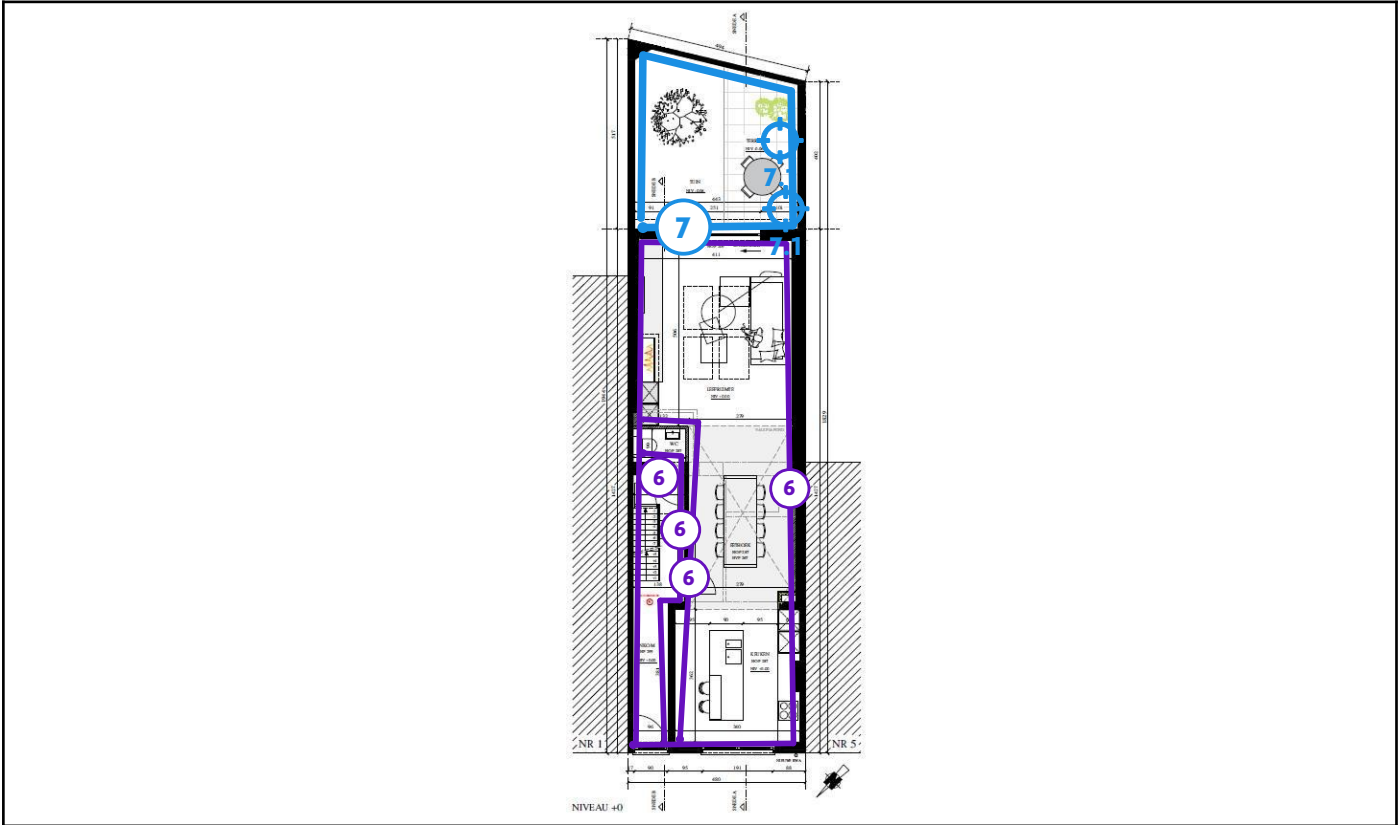
## Plan 1.2: Plan - gelijkvloers

| Beschrijving | Type | Actie |
|---|---|---|
| 7.1 Code: MM1_cementering_koer | Mengmonster | - |

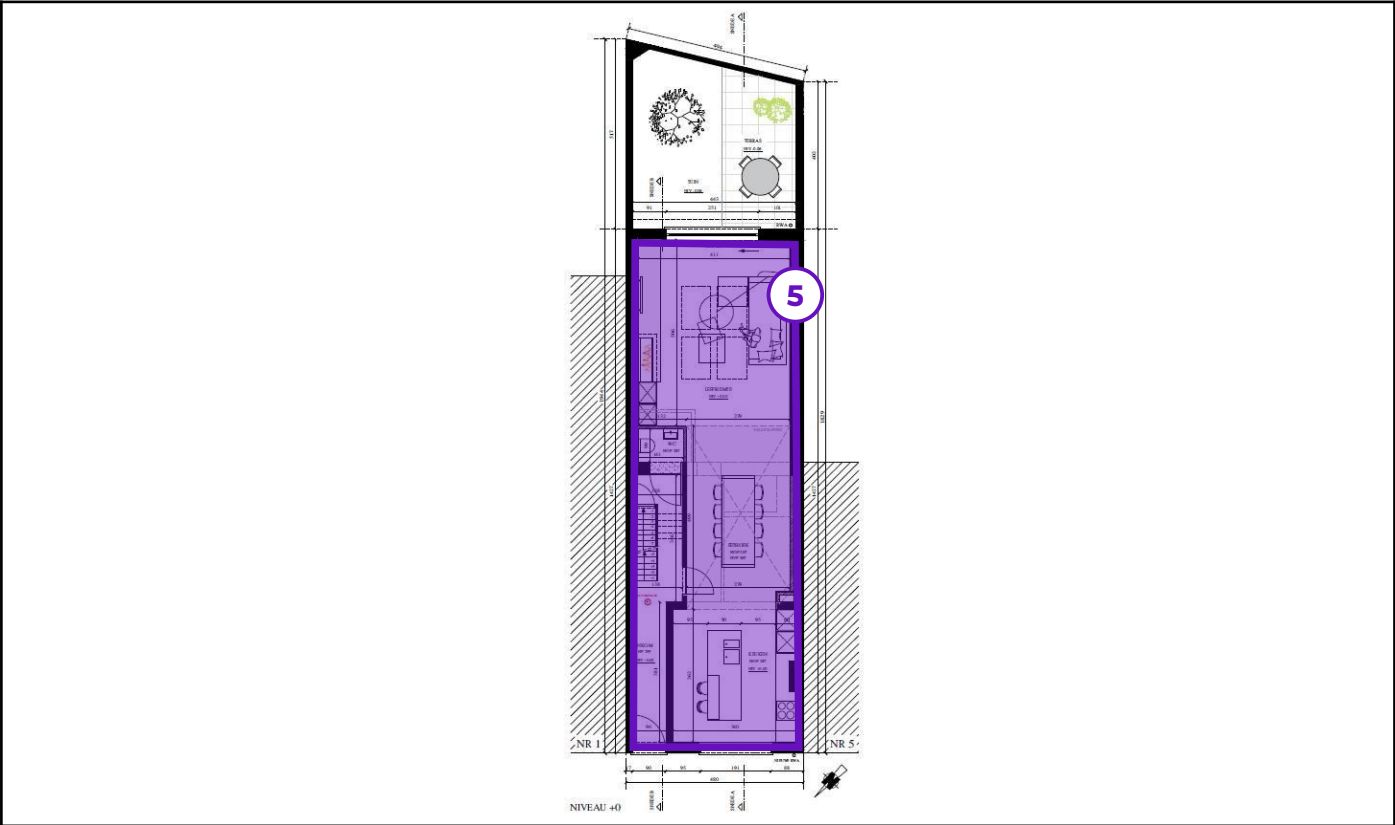
# Plan 1.3: Plan - gelijkvloers

| Beschrijving | Type | Actie |
|---|---|---|
| 5. Gipskartonnen plafonds | Advies | - |

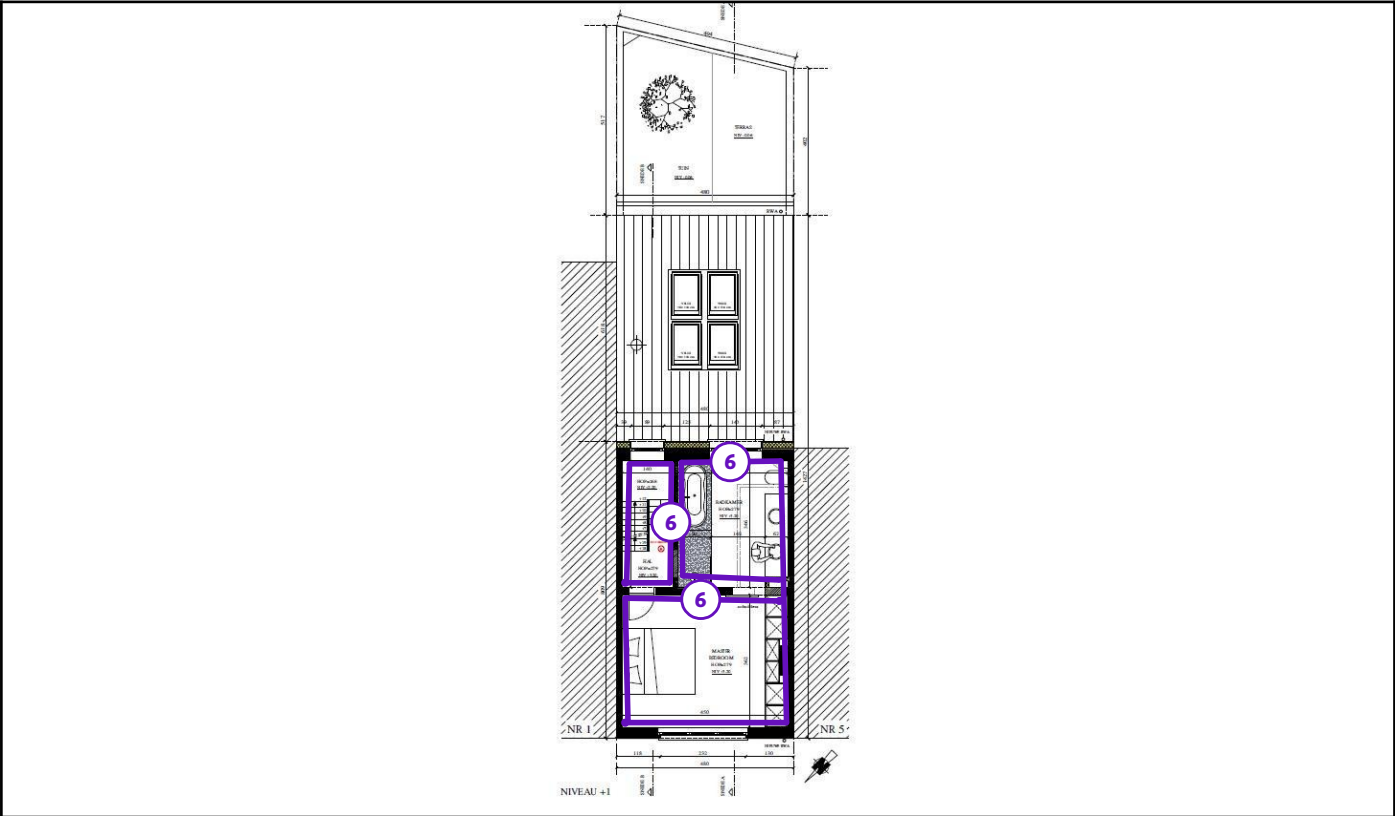
# Plan 1.4: Plan - verdieping 1

| Beschrijving | Type | Actie |
|---|---|---|
| 6. Pleisterwerk binnenmuren | Advies | - |

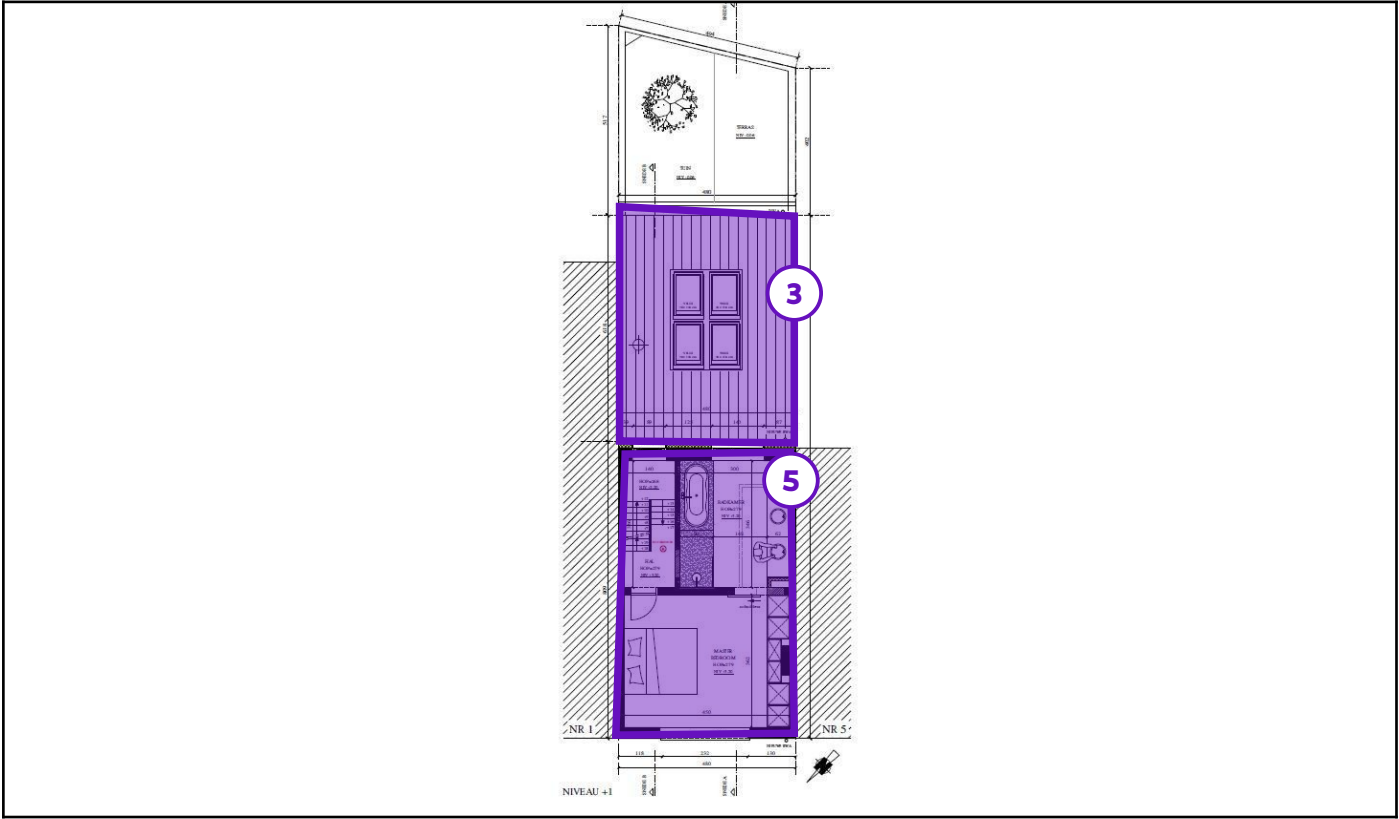
# Plan 1.5: Plan - verdieping 1

| Beschrijving | Type | Actie |
|---|---|---|
| 5. Gipskartonnen plafonds | Advies | - |

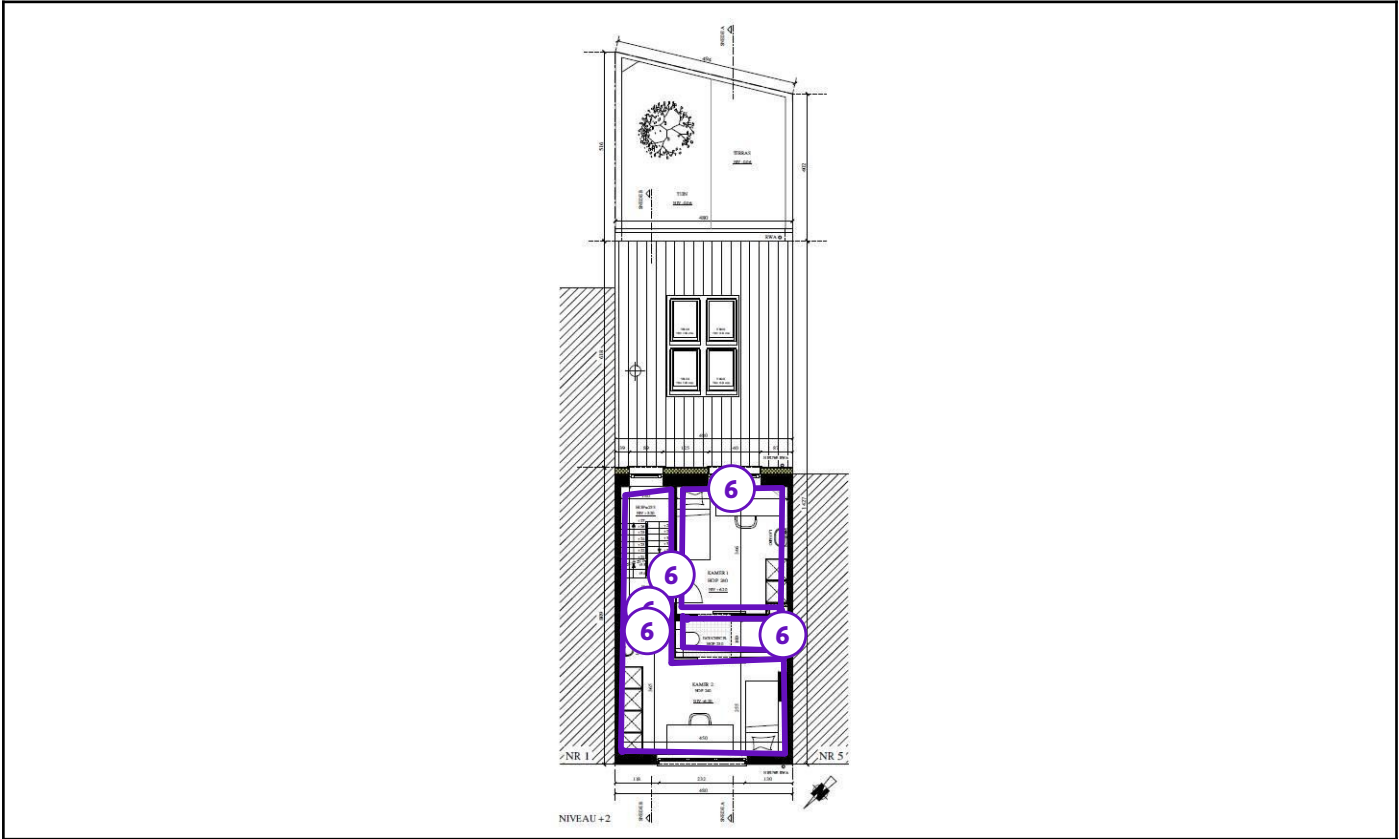
# Plan 1.6: Plan - verdieping 2

| Beschrijving | Type | Actie |
|---|---|---|
| 6. Pleisterwerk binnenmuren | Advies | - |

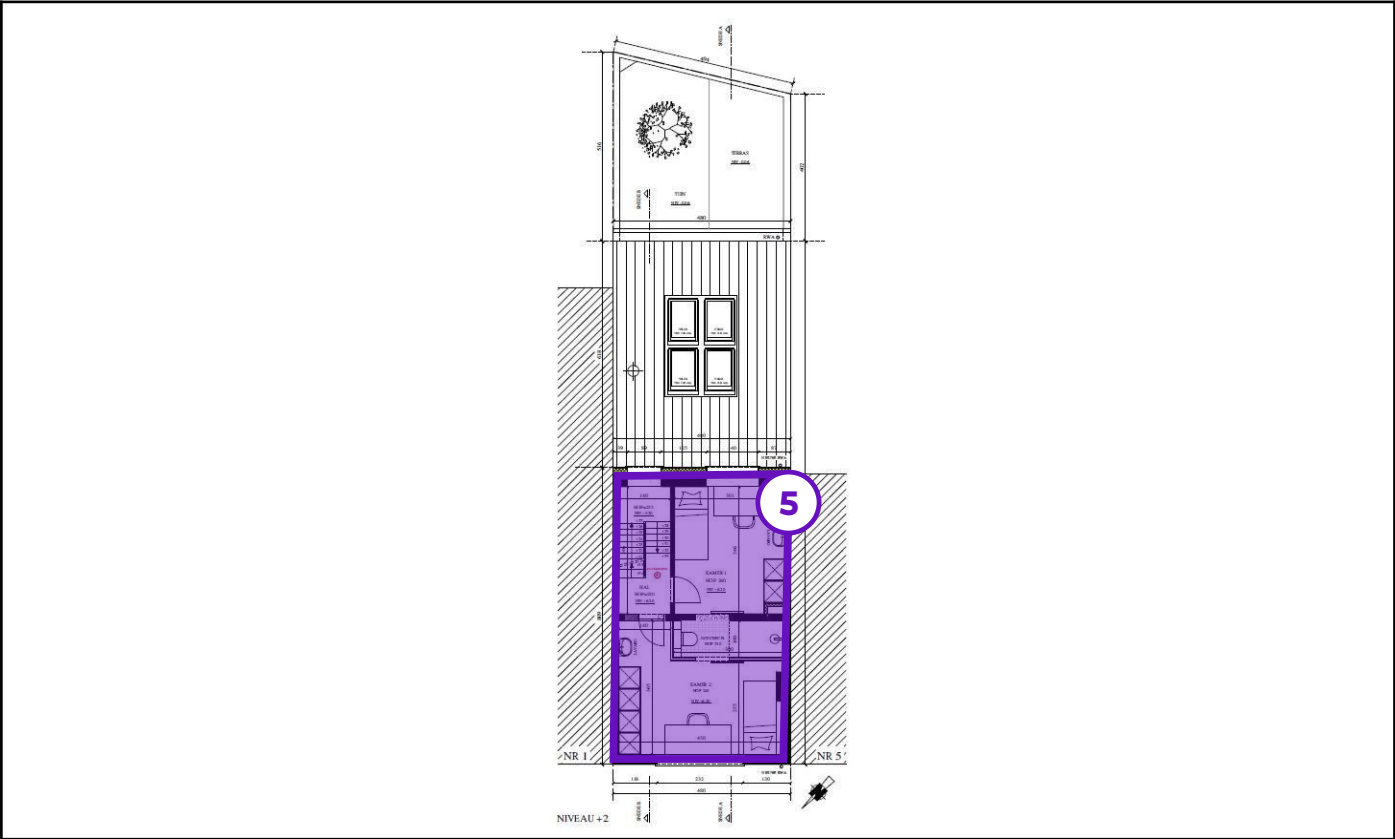
# Plan 1.7: Plan - verdieping 2

| Beschrijving | Type | Actie |
|---|---|---|
| 5. Gipskartonnen plafonds | Advies | - |

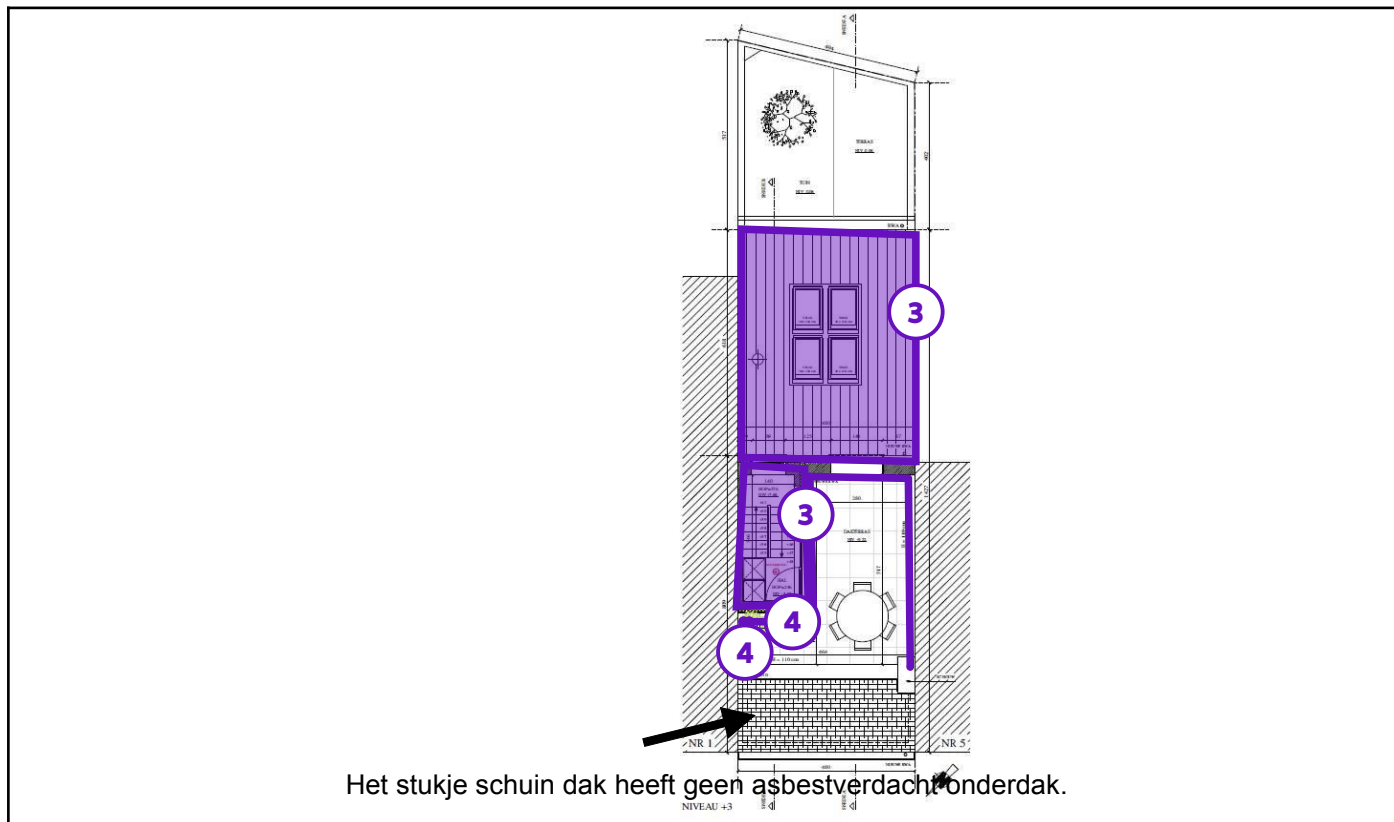
## Plan 1.8: Plan - verdieping 3

| Beschrijving | Type | Actie |
|---|---|---|
| 4. Crepi dakterras | Advies | - |
