Asbestinventarisatetest

Molenveldlaan 18, 3010 Leuven

Attestnummer : 20260531-000001.000

Uitgegeven op : 31.05.2026

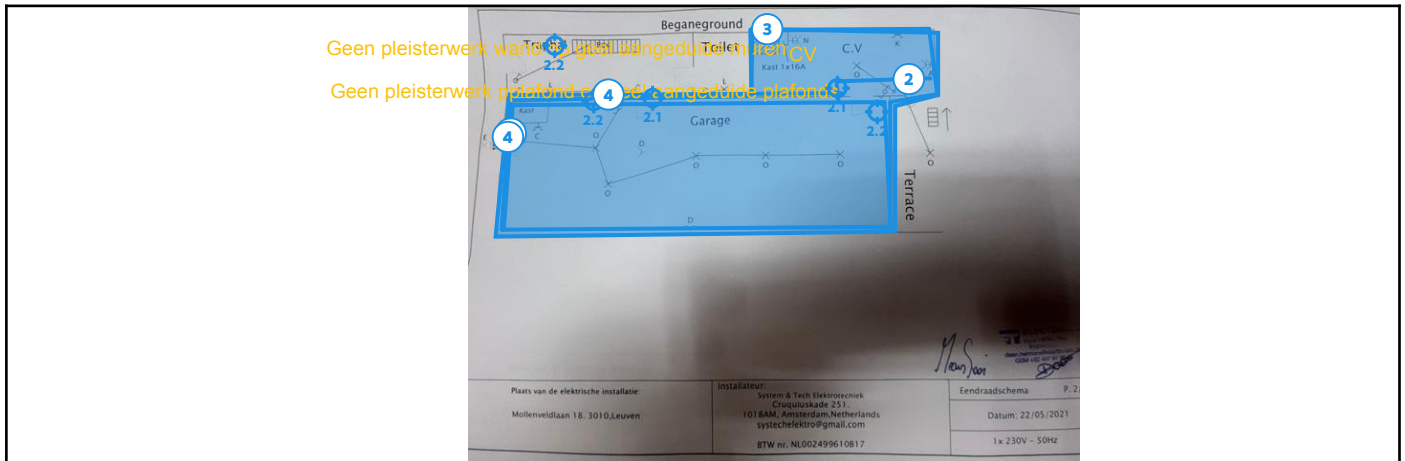
Plan 1.1: Gelijkvloers

Beschrijving	Type	Actie
2. Leidingisolatie	Geen asbest	-
2.1 Code: 3 rechte stukken	Mengmonster	-
2.2 Code: 4 bochten	Mengmonster	-
3. Pleisterwerk plafond	Geen asbest	-
4. Pleisterwerk wand	Geen asbest	-
5. Materialen aan de stookketel (dichtingen, isolerend materiaal, ...)	Overige ruimte of materiaal	-

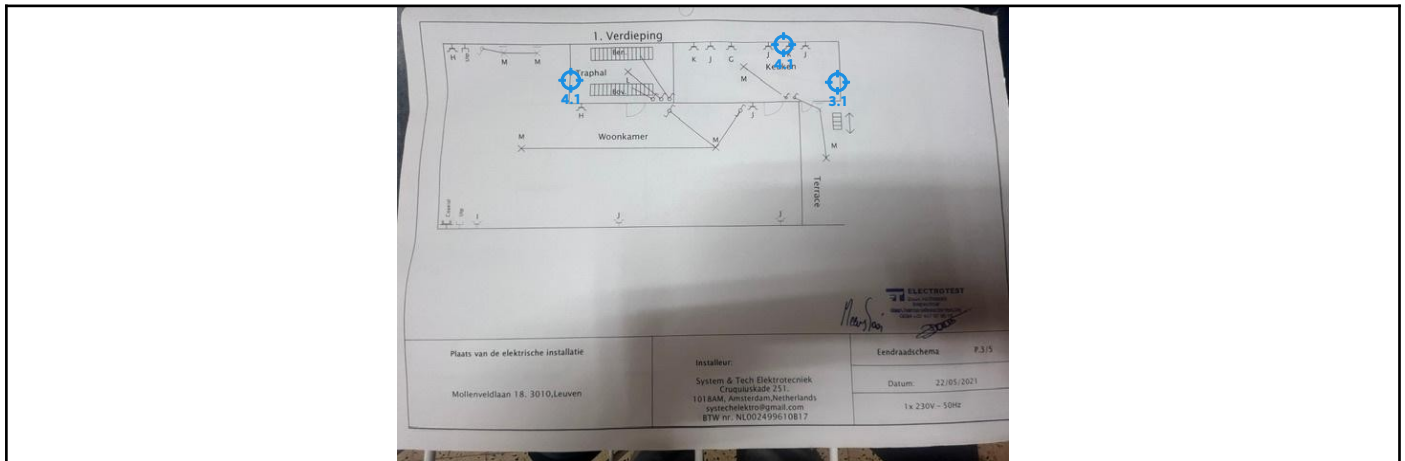
Plan 1.2: 1e verdieping

Beschrijving	Type	Actie
3. Pleisterwerk plafond	Geen asbest	-
3.1 Code: 2	Mengmonster	-
4. Pleisterwerk wand	Geen asbest	-
4.1 Code: 1	Mengmonster	-

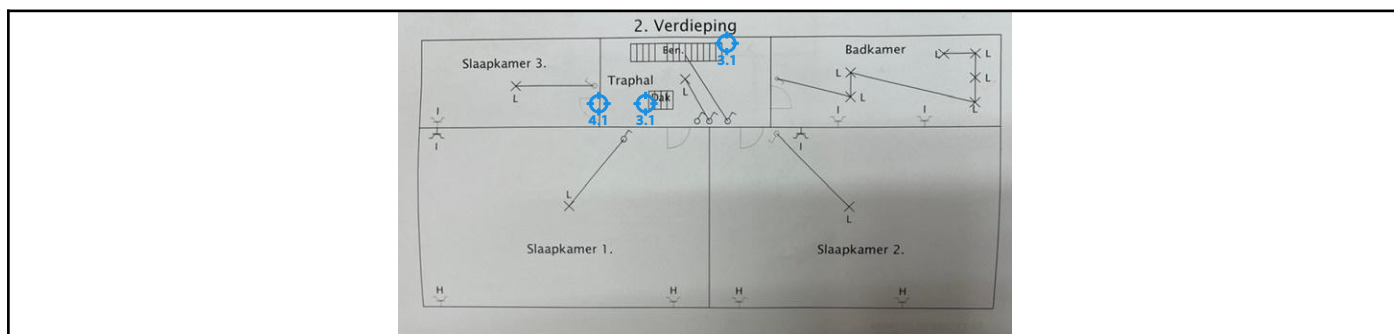
Plan 1.3: 2e verdieping

Beschrijving	Type	Actie
3. Pleisterwerk plafond	Geen asbest	-
3.1 Code: 2	Mengmonster	-
4. Pleisterwerk wand	Geen asbest	-
4.1 Code: 1	Mengmonster	-

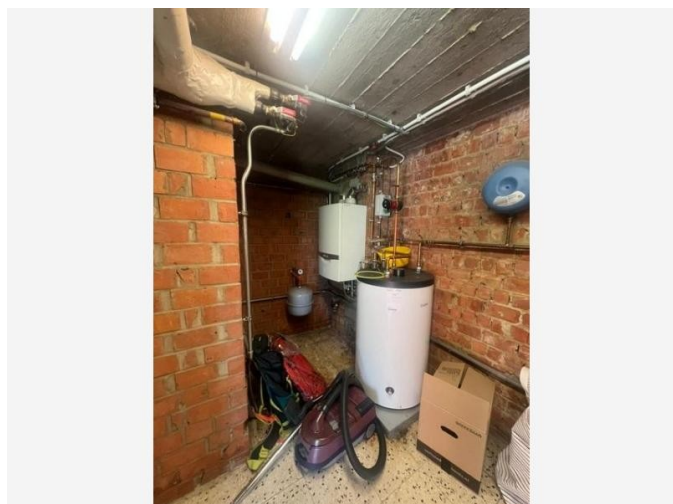
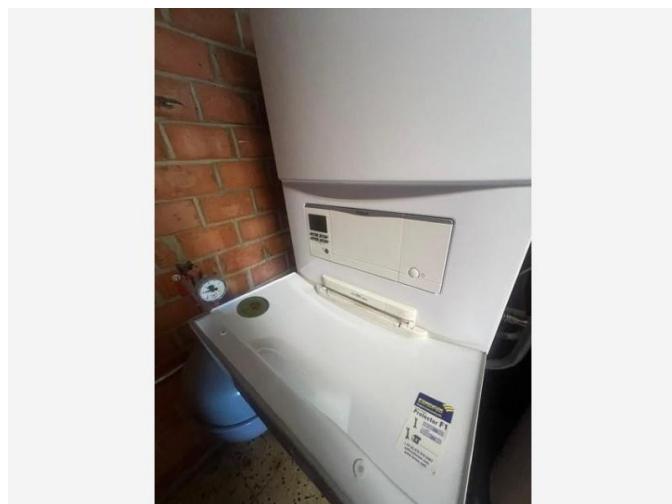
Beschrijving	Notitie	Terug te vinden op plannen
Fiche 5: Materialen aan de stookketel (dichtingen, isolerend materiaal, ...)	-	Plan 1.1: Gelijkvloers
Fiche 6: Dakbedekking	-	Plan 1.4: Zolder
Fiche 7: Afdichtingsmateriaal (mastiek, kit, ...) aan schrijnwerk	Dak vernieuwd in 2015 - factuur in bijlage	-
