# Asbestinventarisatetest

Minnezang 4, 3210 Lubbeek

Attestnummer : **20260825-000003.000**

Uitgegeven op : **25.08.2026**

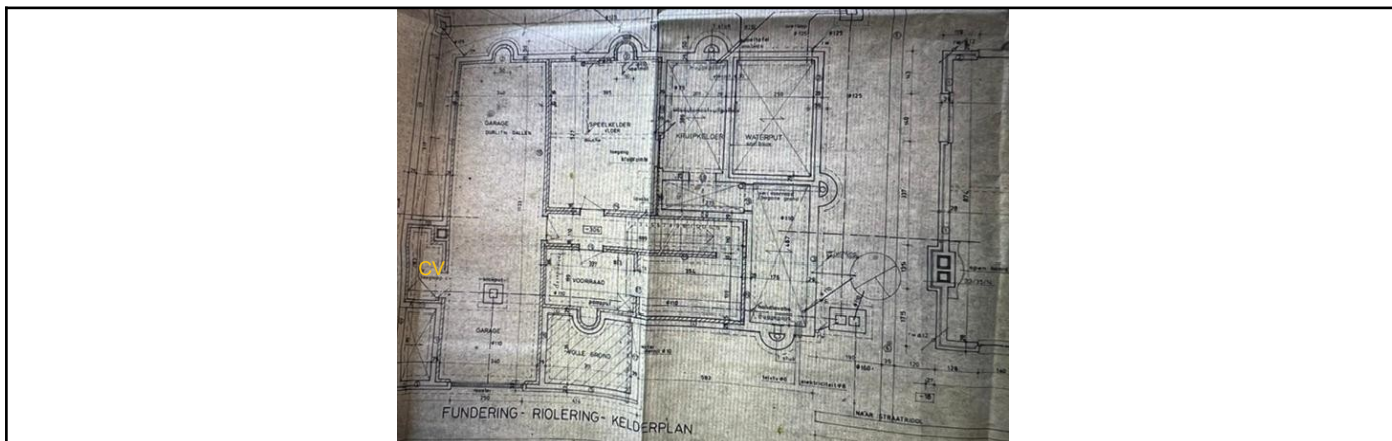
## Plan 1.1: Kelder

| Beschrijving | Type | Actie |
|---|---|---|
| 7. Materialen aan de stookketel (dichtingen, isolerend materiaal, ...) | Overige ruimte of materiaal | - |
