Asbestinventarisatetest

Gebroeders Tassetstraat 18, 3018 Leuven

Attestnummer : 20260428-000060.000

Uitgegeven op : 28.04.2026

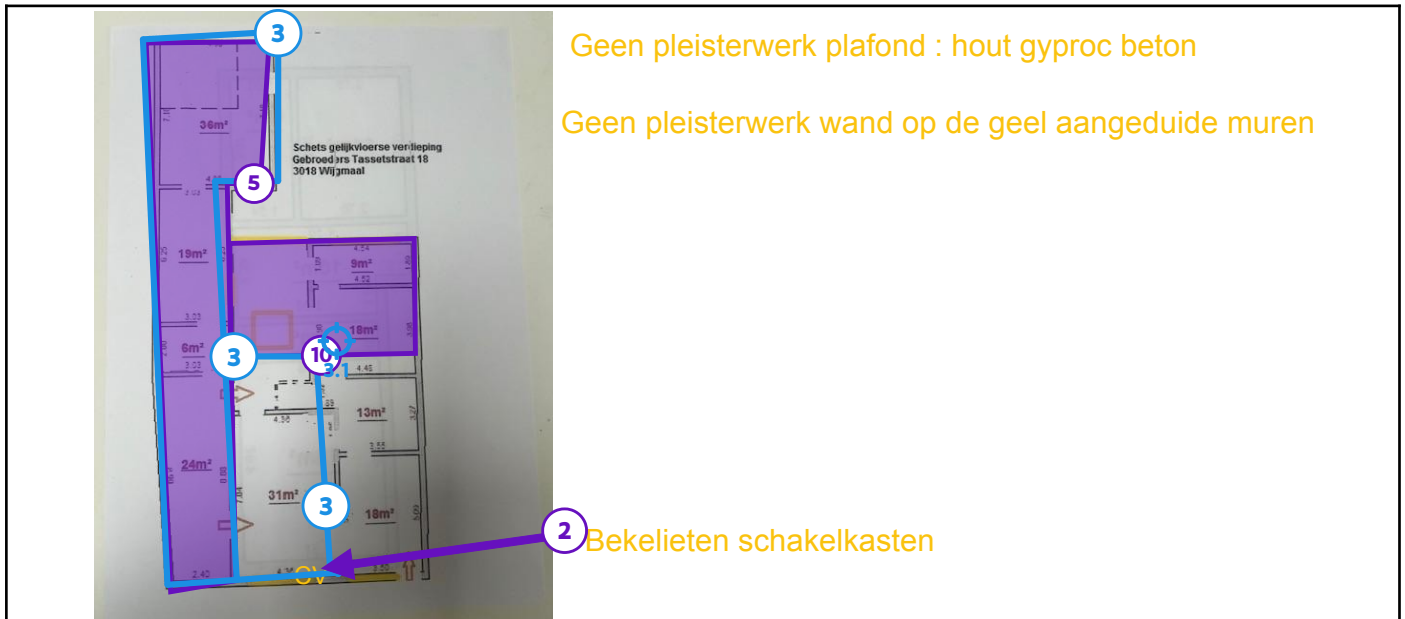
Plan 1.1: Geijkvloers

Beschrijving	Type	Actie
2. Bekelieten schakelkasten	Advies	-
3. Pleisterwerk wand	Geen asbest	-
3.1 Code: M01	Mengmonster	-
4. Pleister plafond	Geen asbest	-
5. Dak boven achterbouw links	Overige ruimte of materiaal	-
9. Materialen aan de stookketel (dichtingen, isolerend materiaal, ...)	Overige ruimte of materiaal	-
10. Dak boven achterbouw achter hoofdgedeelte in EDPM	Overige ruimte of materiaal	-

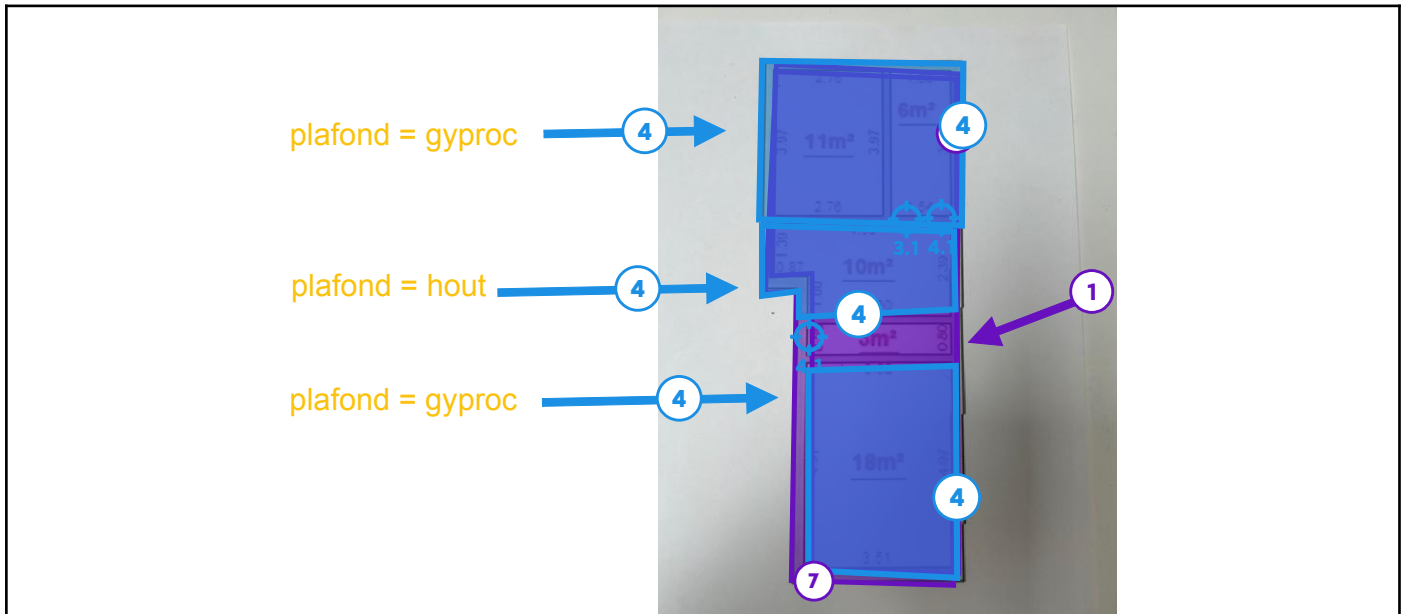
Plan 1.2: Verdieping

Beschrijving	Type	Actie
1. Materialen van rookgaskanalen	Beperking	-
3. Pleisterwerk wand	Geen asbest	-
3.1 Code: M01	Mengmonster	-
4. Pleister plafond	Geen asbest	-
4.1 Code: M02	Mengmonster	-
7. Dakbedekking boven hoofgedeelte	Overige ruimte of materiaal	-
8. Materialen onder de dakbedekking (onderdak, ...)	Overige ruimte of materiaal	-

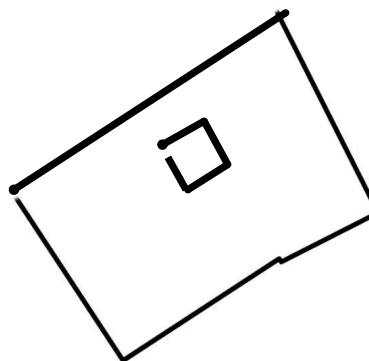
Plan 1.3: ZOLDER

Geen pleisterwerk wand op zolder

Geen pleisterwerk plafond op zolder

Beschrijving	Type	Actie
3. Pleisterwerk wand	Geen asbest	-
4. Pleister plafond	Geen asbest	-

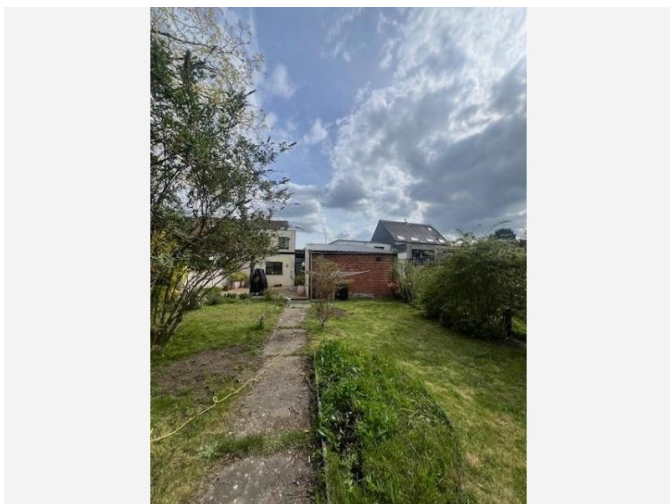
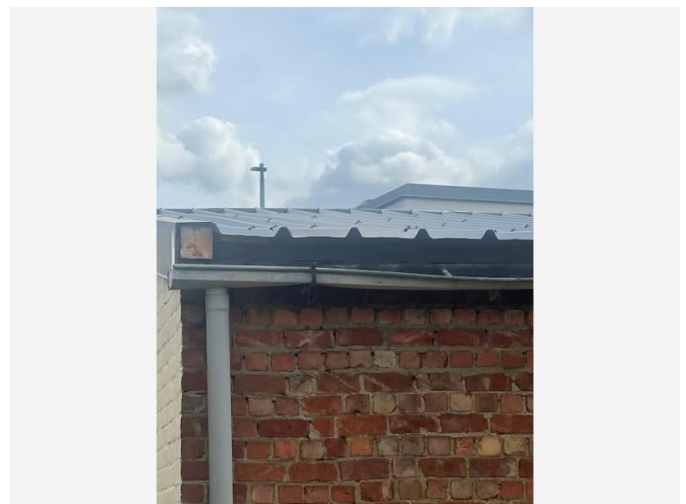
Beschrijving	Notitie	Terug te vinden op plannen
Fiche 5: Dak boven achterbouw links	Dak in metaal	Plan 1.1: Geijkvloers
Fiche 6: Afdichtingsmateriaal (mastiek, kit, ...) aan schrijnwerk	-	-
Fiche 7: Dakbedekking boven hoofdedeelte	-	Plan 1.2: Verdieping
Fiche 8: Materialen onder de dakbedekking (onderdak, ...)	Dak vernieuwd in 2016 - op de geïnspecteerde plaatsen geen onderdak waargenomen	Plan 1.2: Verdieping
Fiche 9: Materialen aan de stookketel (dichtingen, isolerend materiaal, ...)	-	Plan 1.1: Geijkvloers
Fiche 10: Dak boven achterbouw achter hoofdedeelte in EDPM	-	Plan 1.1: Geijkvloers
