# Asbestinventarisatetest

Milseweg 46, 3001 Leuven

Attestnummer : 20260505-000336.000

Uitgegeven op : 05.05.2026

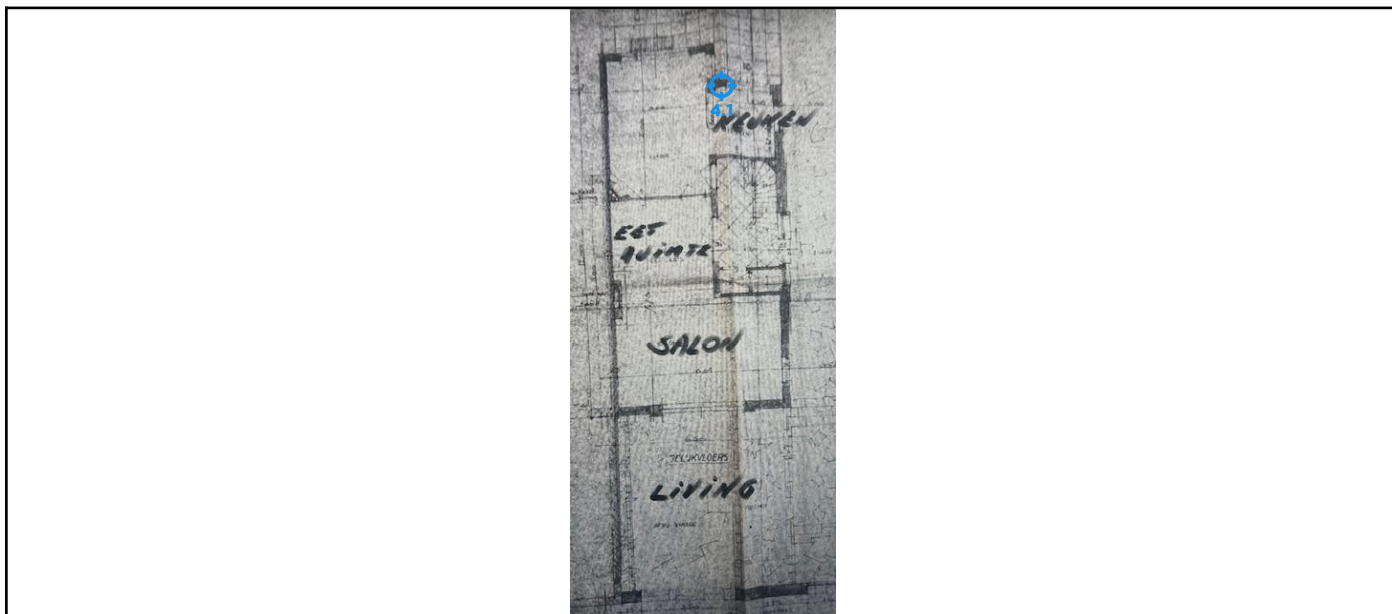
## Plan 1.2: GELIJKVLOERS

Beschrijving	Type	Actie
4. Pleisterwerk wand	Geen asbest	-
4.1 Code: M01	Mengmonster	-

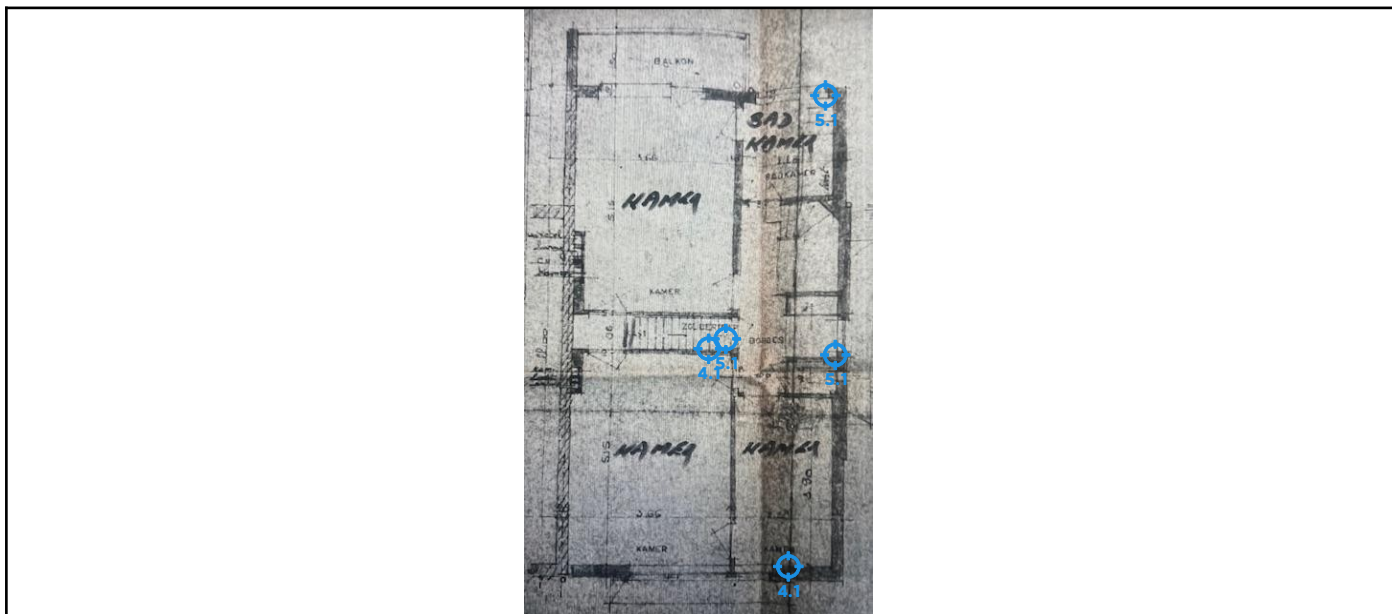
## Plan 1.3: 1E VERDIEPING

Beschrijving	Type	Actie
4. Pleisterwerk wand	Geen asbest	-
4.1 Code: M01	Mengmonster	-
5. Pleisterwerk plafond	Geen asbest	-
5.1 Code: M02	Mengmonster	-
