Asbestinventarisatetest

Kardinaalstraat 43, 3000 Leuven

Attestnummer : 20250813-000016.001

Uitgegeven op : 28.08.2025

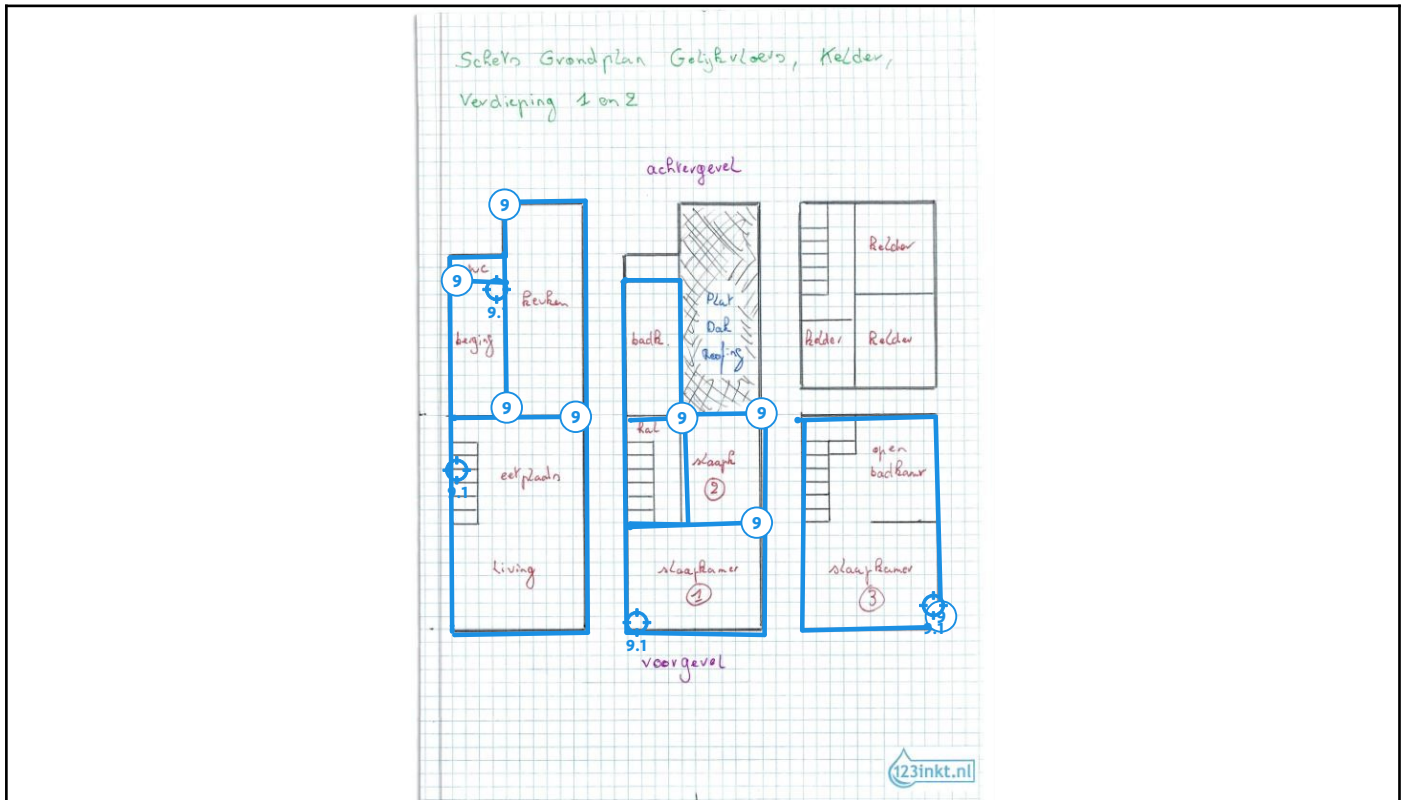
Plan 1.1: schets grondplannen

Beschrijving	Type	Actie
9. bepleistering op de muren	Geen asbest	-
9.1 Code: m1	Mengmonster	-

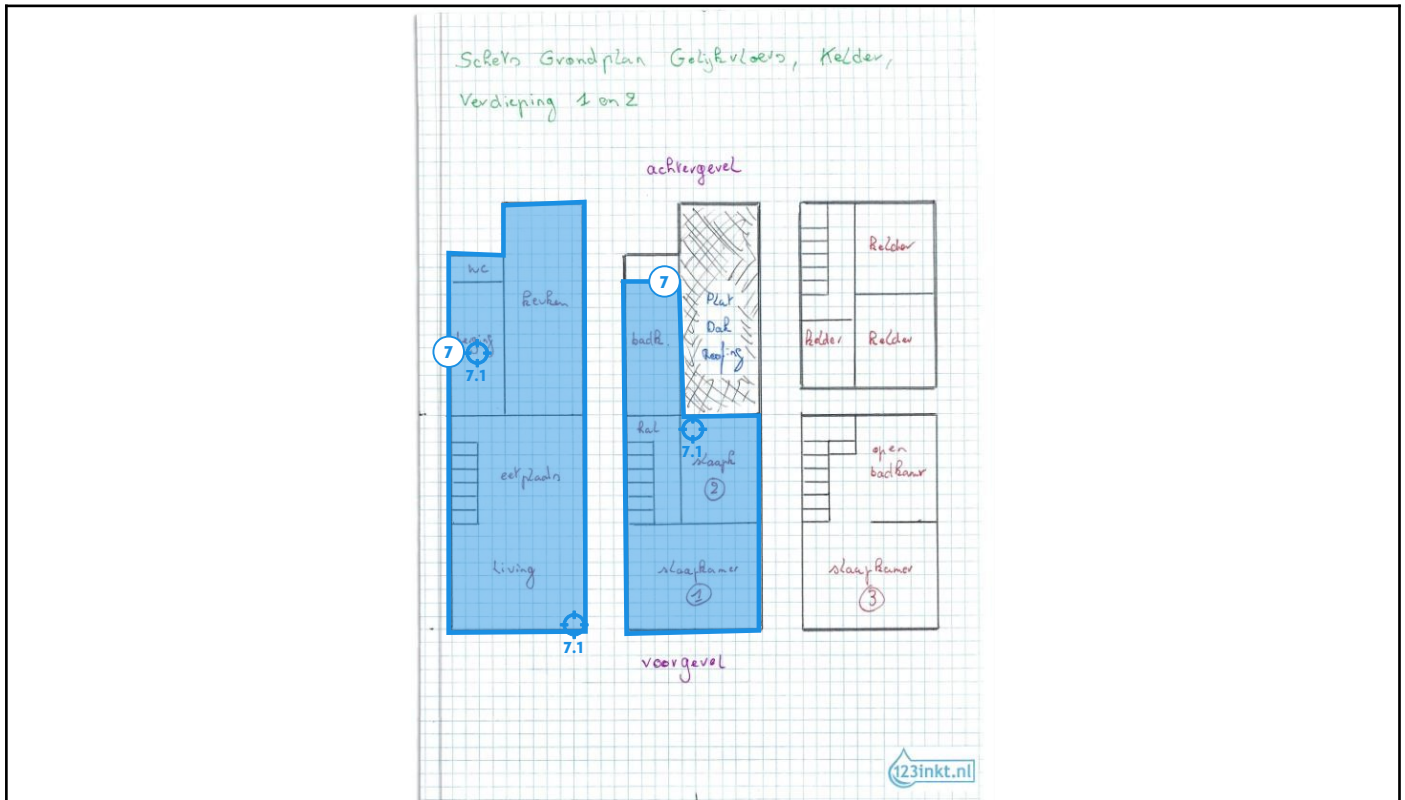
Plan 1.2: schets grondplannen

Beschrijving	Type	Actie
7. bepleistering op de plafonds	Geen asbest	-
7.1 Code: m2	Mengmonster	-

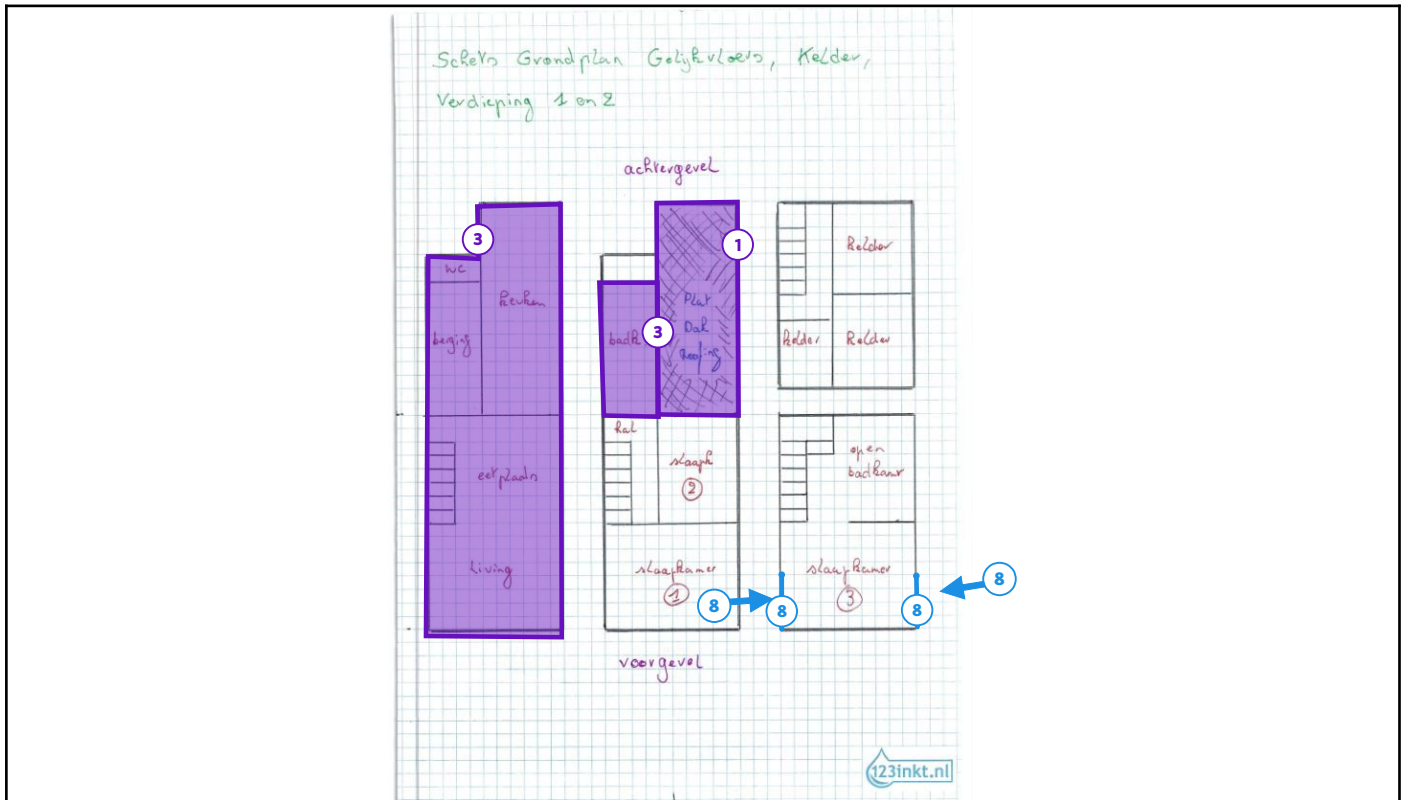
Plan 1.3: schets grondplannen

Beschrijving	Type	Actie
1. Plat dak te hoog	Beperking	-
3. gelijkde intacte tegels	Advies	-
8. gevelleien uit asbestcement	Geen asbest	-

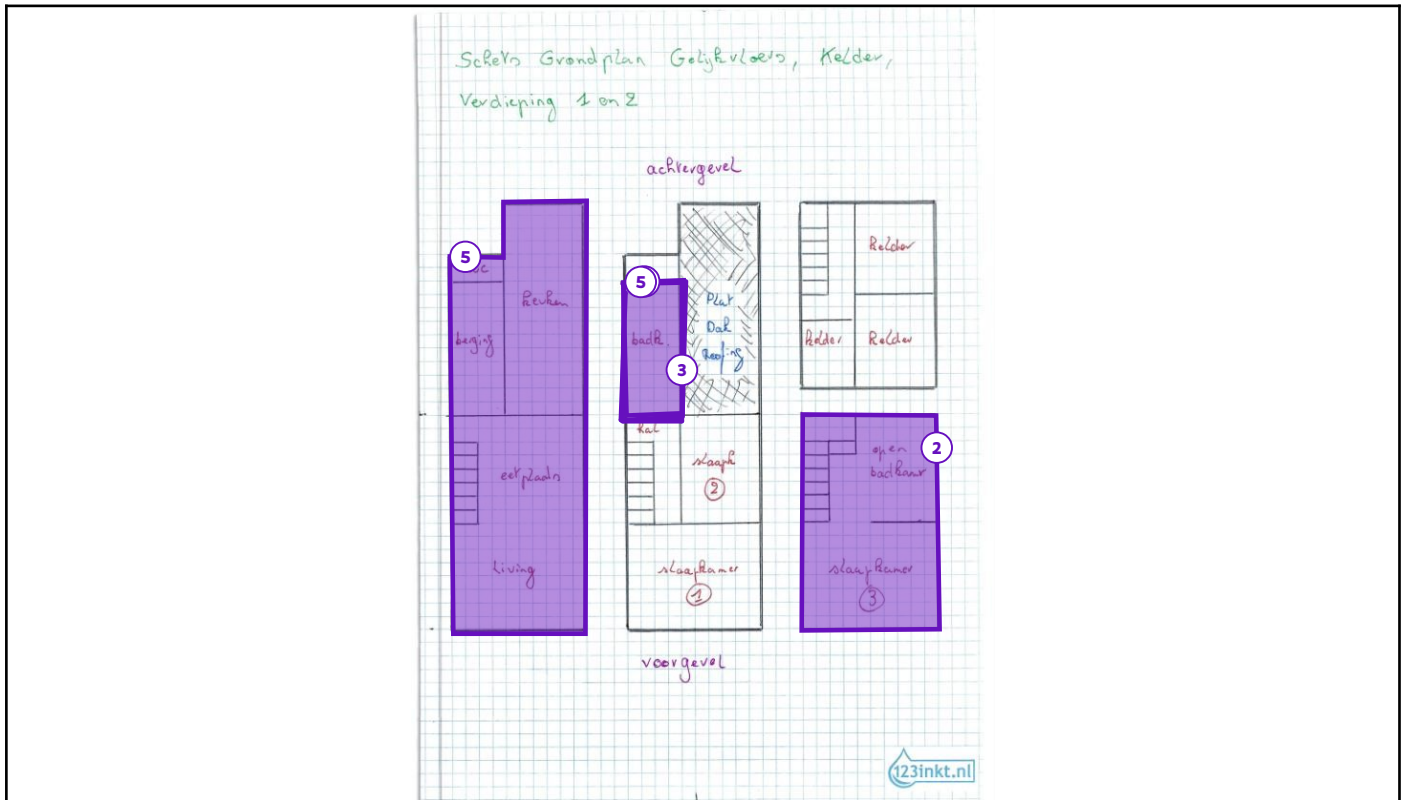
Plan 1.4: schets grondplannen

Beschrijving	Type	Actie
2. Onderdak niet zichtbaar	Beperking	-
3. gelijkde intacte tegels	Advies	-
5. lijmlaag onder vloertegels	Advies	-
6. lijmlaag achter wandtegels	Advies	-

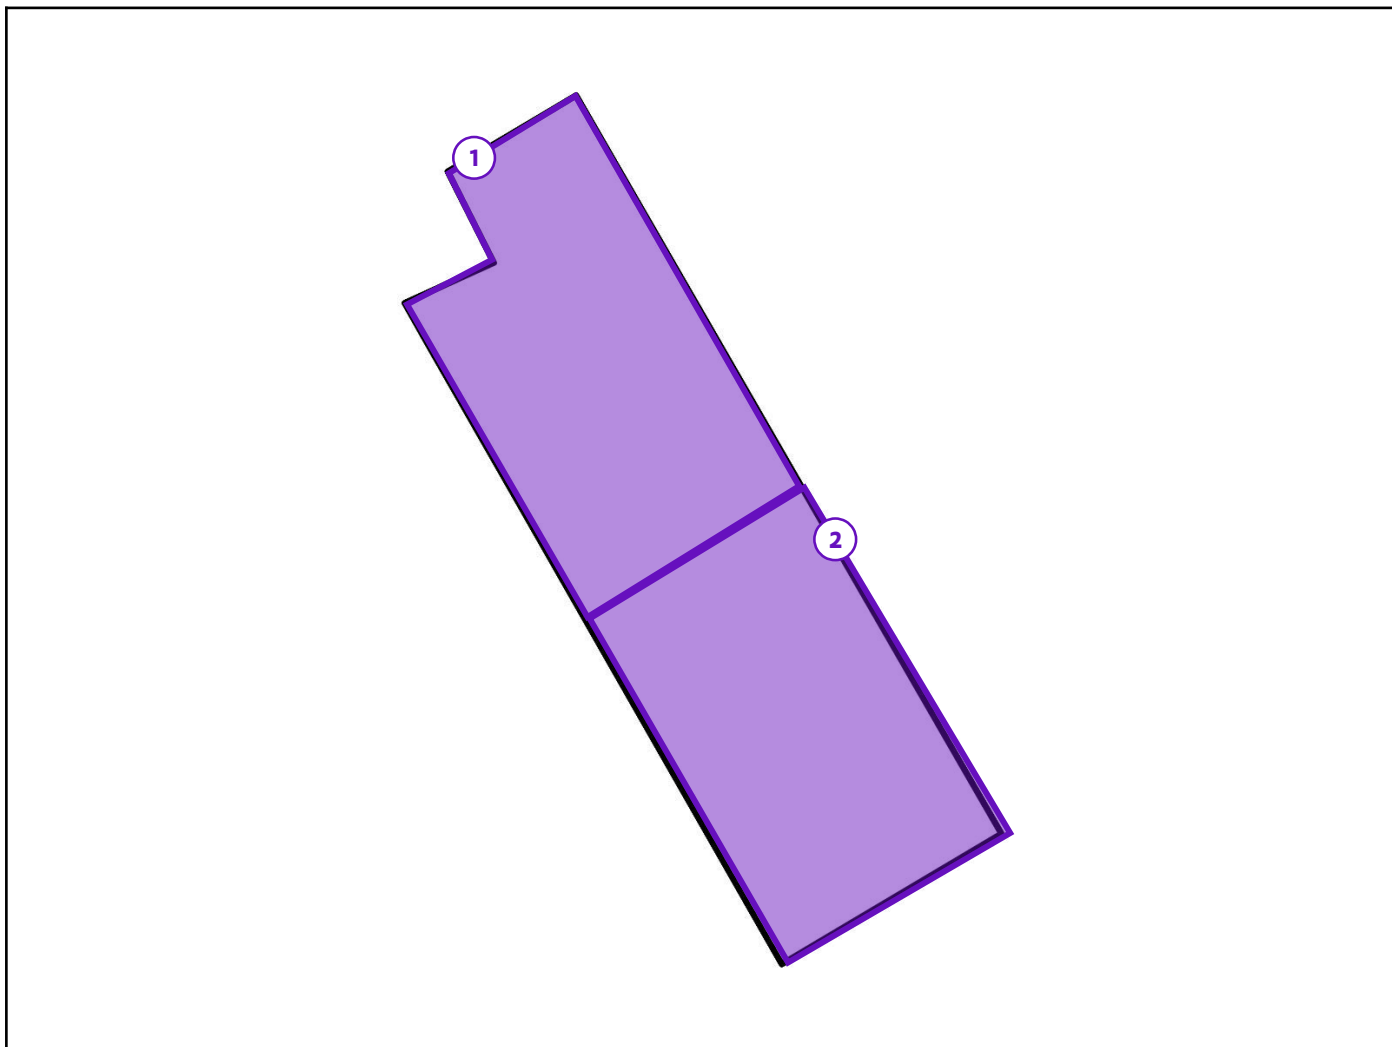
Plan 1.5: dakplan

Beschrijving	Type	Actie
1. Plat dak te hoog	Beperking	-
2. Onderdak niet zichtbaar	Beperking	-

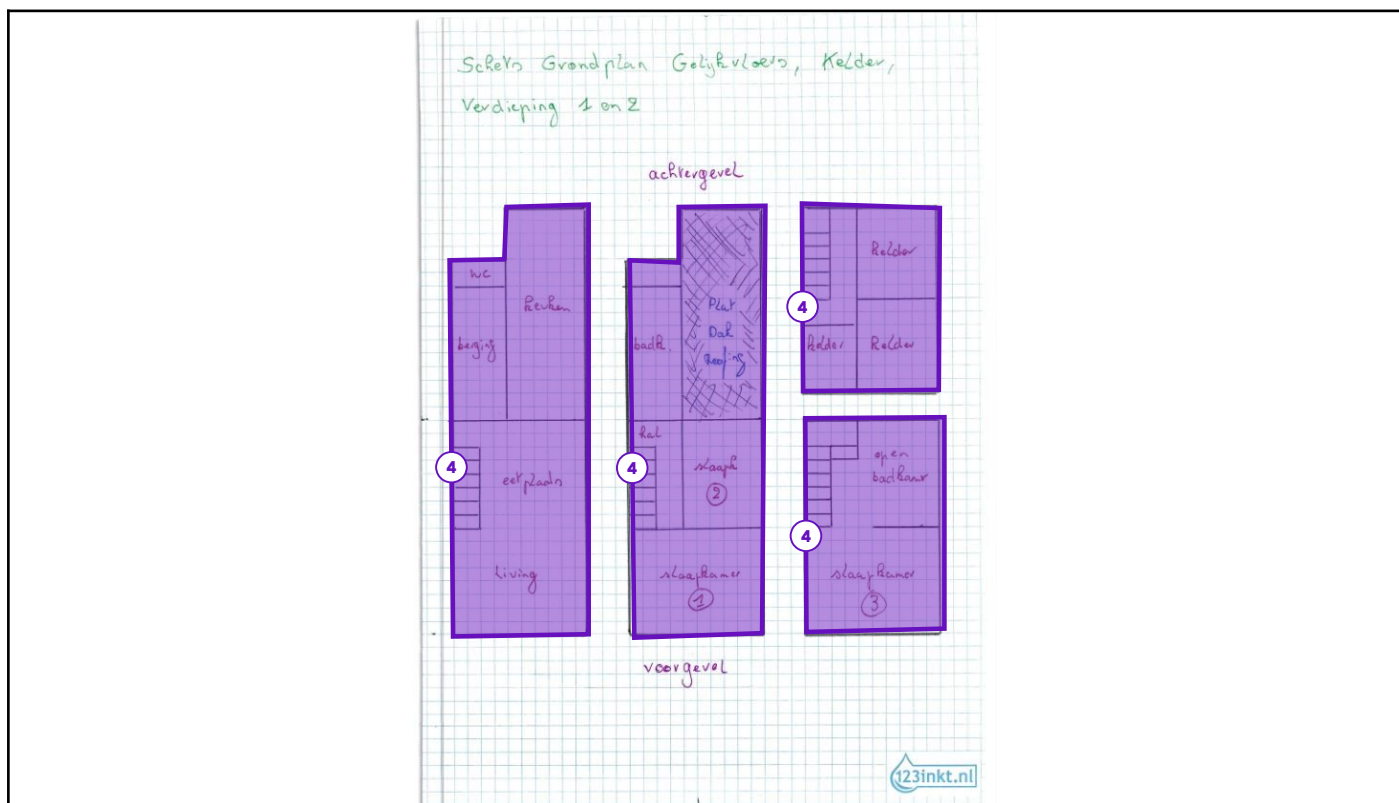
Plan 1.6: schets grondplannen

Beschrijving	Type	Actie
4. algemeen asbestverdachte materialen	Advies	-

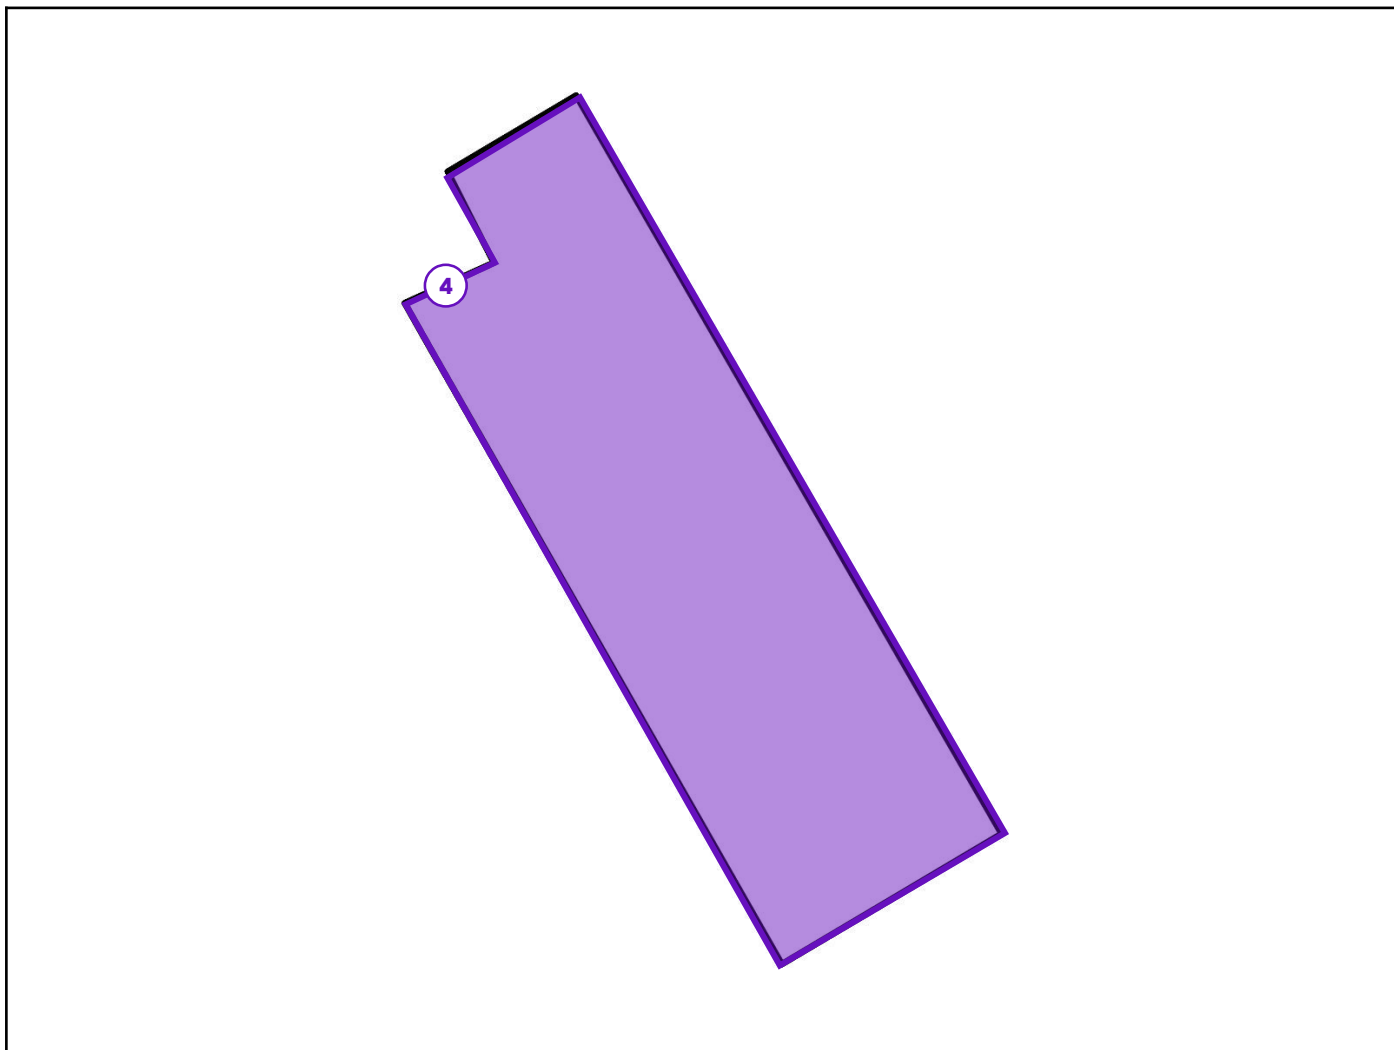
Plan 1.7: dakplan

Beschrijving	Type	Actie
4. algemeen asbestverdachte materialen	Advies	-

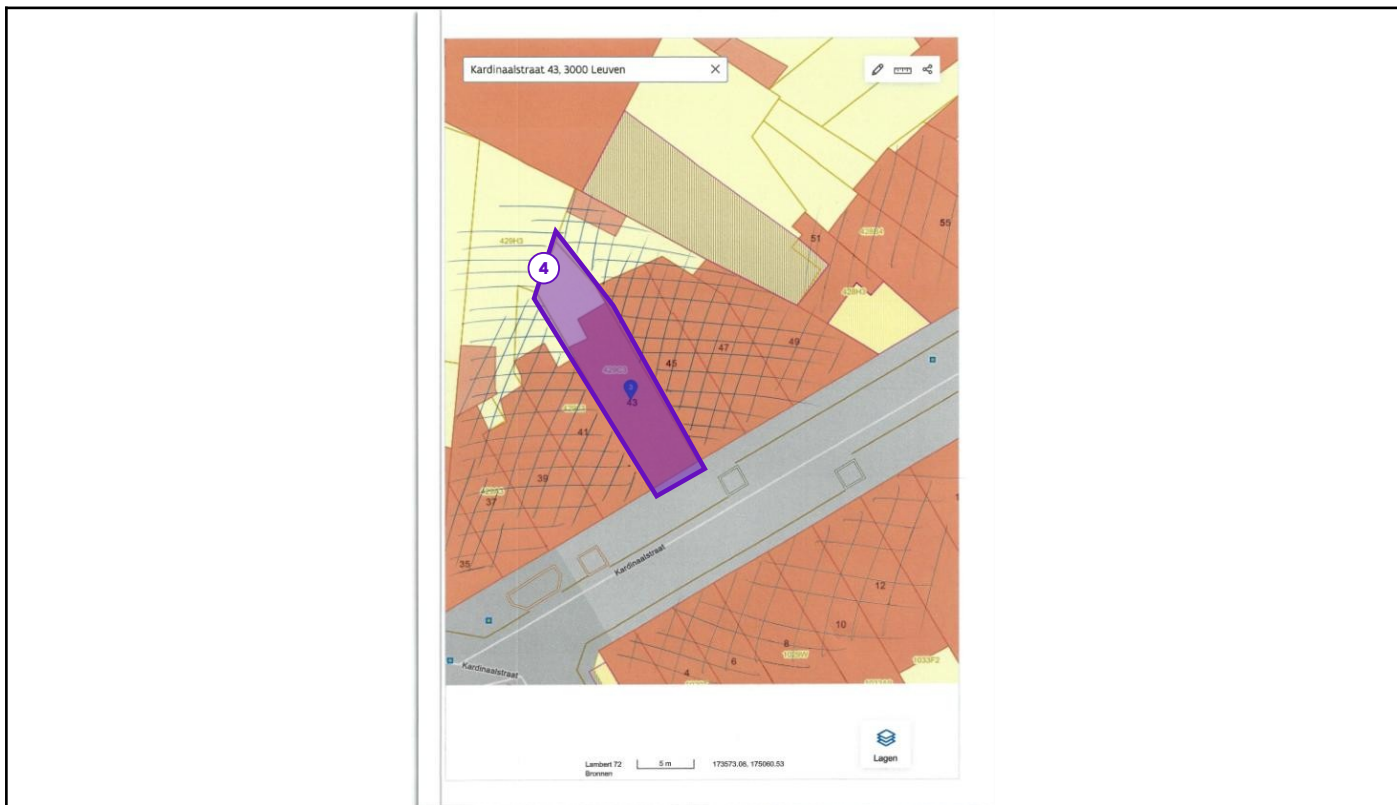
Plan 1.8: inplantingsplan

Beschrijving	Type	Actie
4. algemeen asbestverdachte materialen	Advies	-
