# Asbestinventarisatetest

Platte Lostraat 38, 3010 Leuven

Attestnummer : 20260514-000140.000

Uitgegeven op : 14.05.2026

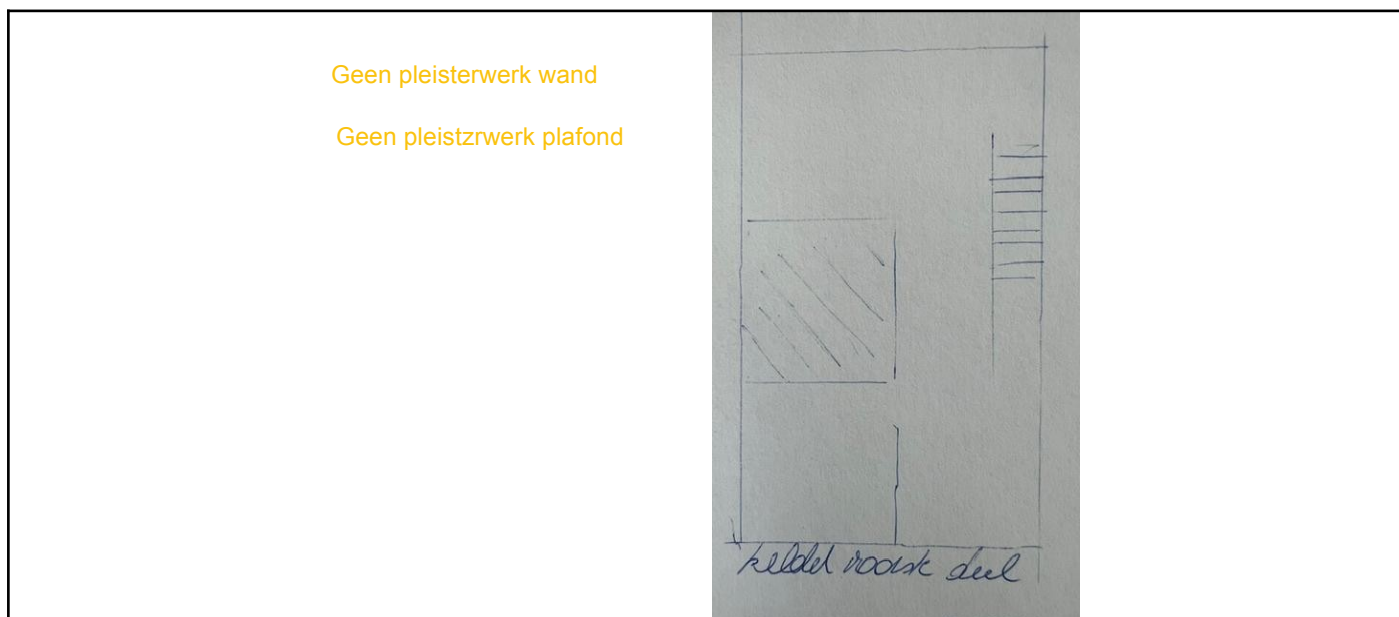
## Plan 1.1: Keldering deel vooraan woning

Beschrijving	Type	Actie
1. Pleisterwerk wand	Geen asbest	-
10. Pleisterwerk plafond	Overige ruimte of materiaal	-

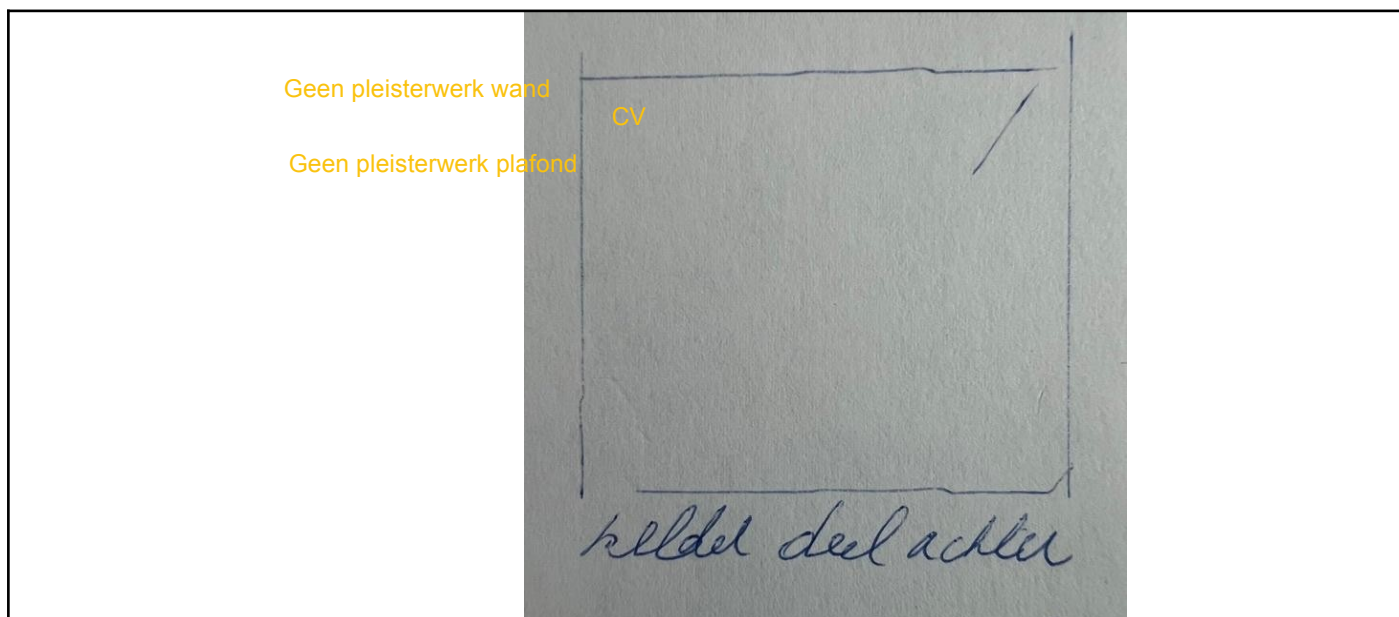
## Plan 1.2: Keldering deel achteraan woning

Beschrijving	Type	Actie
1. Pleisterwerk wand	Geen asbest	-
6. Materialen aan de stookketel (dichtingen, isolerend materiaal, ...)	Overige ruimte of materiaal	-
10. Pleisterwerk plafond	Overige ruimte of materiaal	-

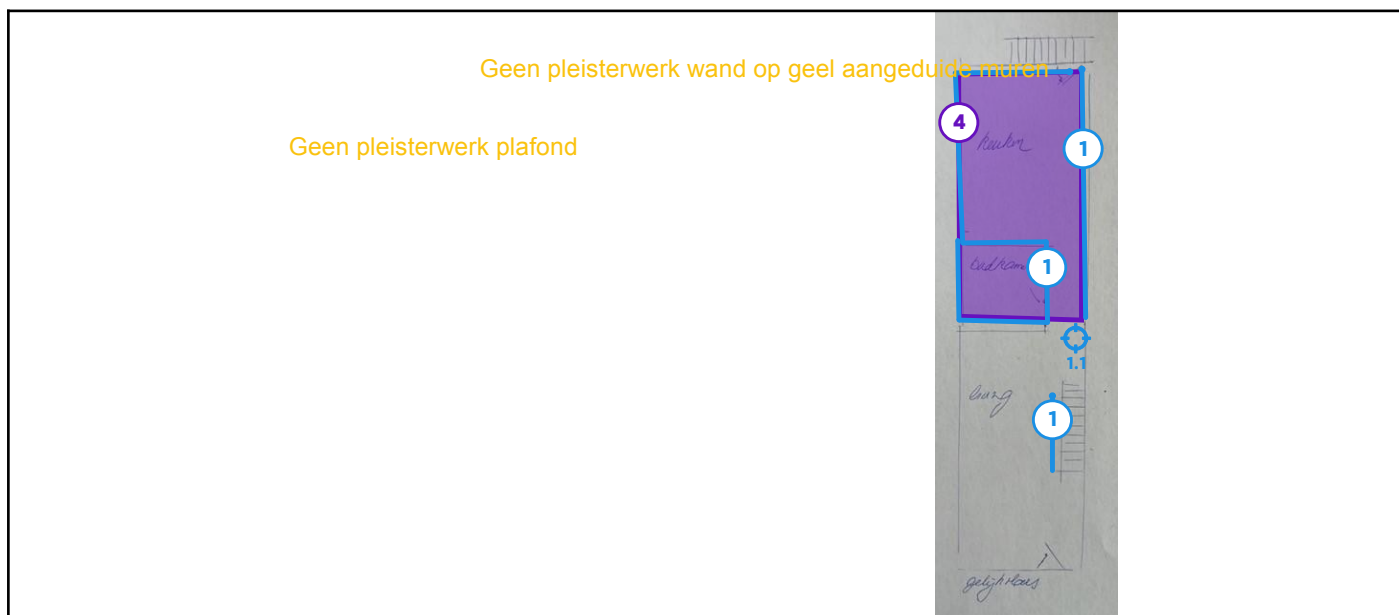
## Plan 1.3: Gelijkvloers

Beschrijving	Type	Actie
1. Pleisterwerk wand	Geen asbest	-
1.1 Code: M01	Mengmonster	-
4. Dakbedekking achterbouw in EDPM	Overige ruimte of materiaal	-
10. Pleisterwerk plafond	Overige ruimte of materiaal	-

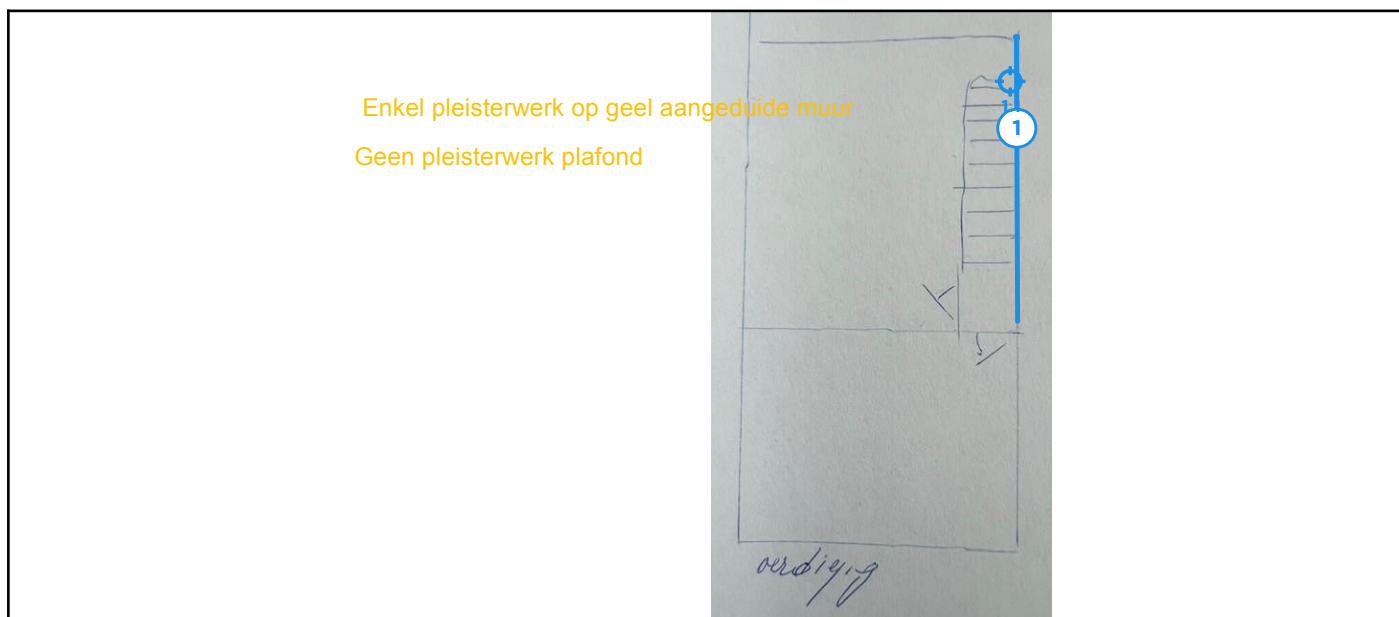
## Plan 1.4: 1e verdieping

Beschrijving	Type	Actie
1. Pleisterwerk wand	Geen asbest	-
1.1 Code: M01	Mengmonster	-
10. Pleisterwerk plafond	Overige ruimte of materiaal	-

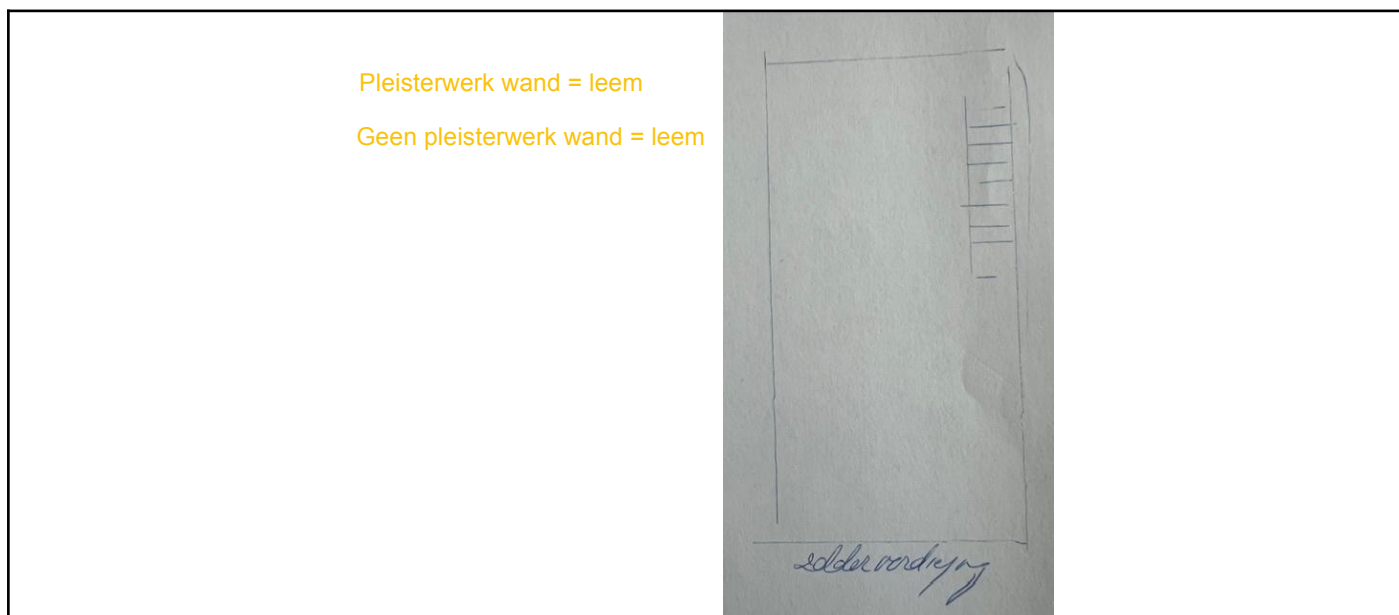
## Plan 1.5: Zolderverdieping

Beschrijving	Type	Actie
1. Pleisterwerk wand	Geen asbest	-
10. Pleisterwerk plafond	Overige ruimte of materiaal	-
