# Asbestinventarisatetest

Waversebaan 86, 3050 Oud-Heverlee

Attestnummer : 20260611-000024.000

Uitgegeven op : 11.06.2026

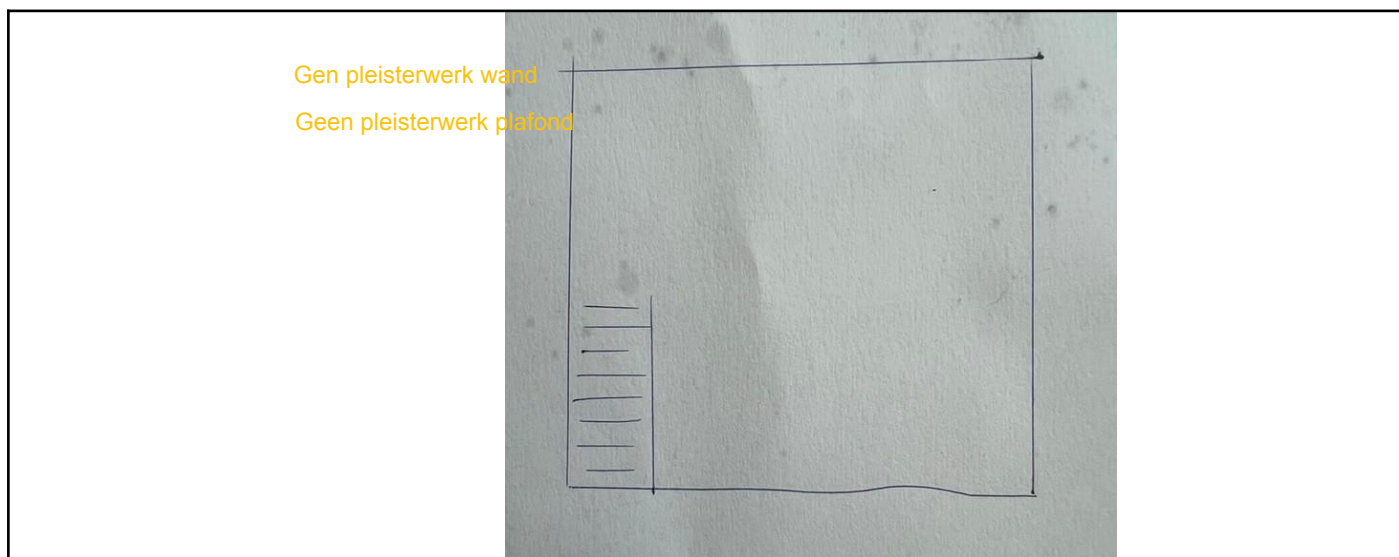
## Plan 1.1: Kelder

Beschrijving	Type	Actie
5. Pleisterwerk wand	Geen asbest	-
12. Pleisterwerk plafond	Overige ruimte of materiaal	-

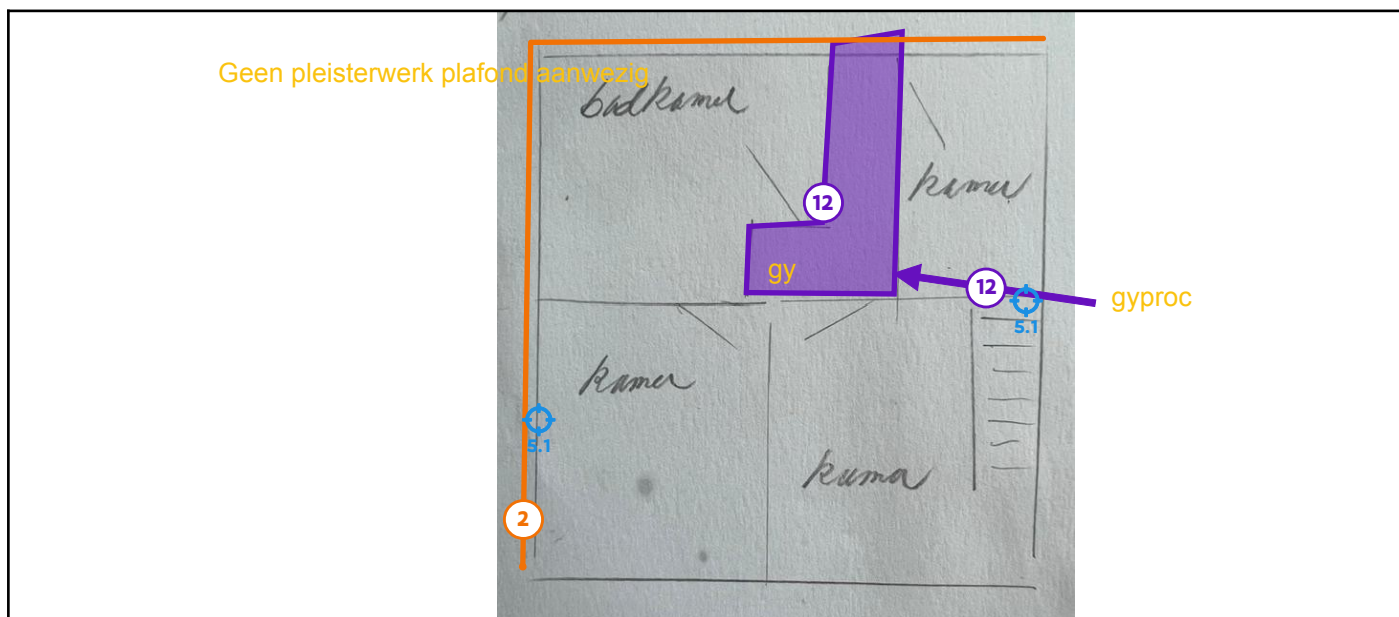
## Plan 1.3: Verdieping

Beschrijving	Type	Actie
2. Leien woning achtergevel en berging tuin	Asbestmateriaal	<a href="#">Verwijderen</a>
5. Pleisterwerk wand	Geen asbest	-
5.1 Code: 1	Mengmonster	-
12. Pleisterwerk plafond	Overige ruimte of materiaal	-

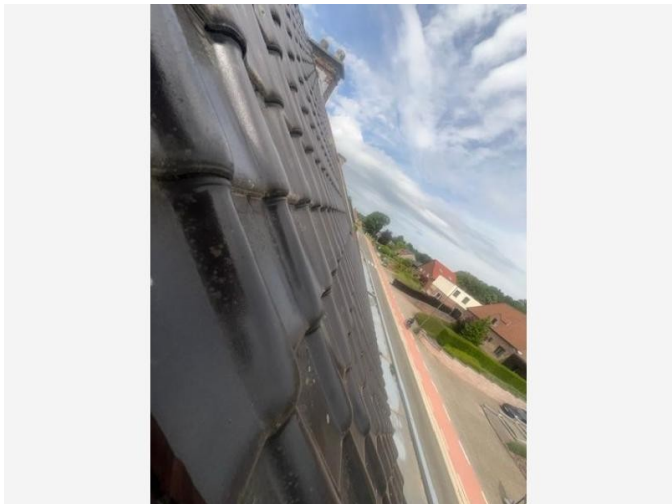
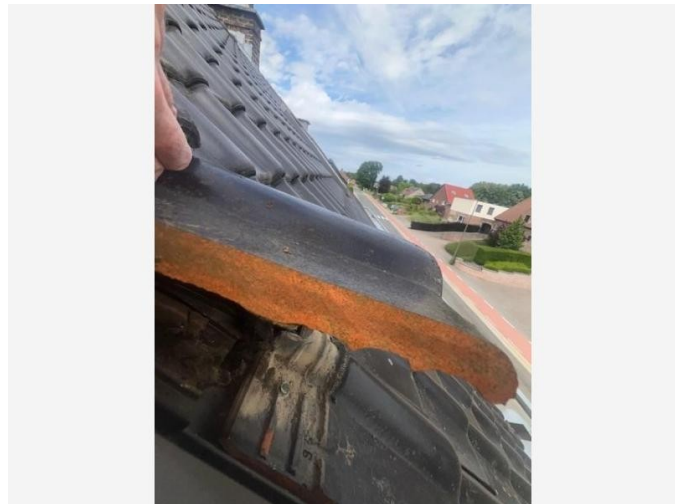
## Fiche 7: Materialen onder de dakbedekking (onderdak, ...)

Beschrijving	Notitie	Terug te vinden op plannen
Fiche 6: Afdichtingsmateriaal (mastiek, kit, ...) aan schrijnwerk	-	-
Fiche 7: Materialen onder de dakbedekking (onderdak, ...)	Op de geïnspecteerde plaats werd geen ondrdak vastgesteld. Dit via veluxraam een dakpan gelicht. Er werd een dampscherm waargenomen. De zolderruimte is langs de binnenzijde afgewerkt met gyproc waar ik geen beschadigingen heb vastgesteld om te controleren welke materialen zich hierachter bevinden	-
Fiche 8: Dakbedekking woning	Dak in dakpannen	-

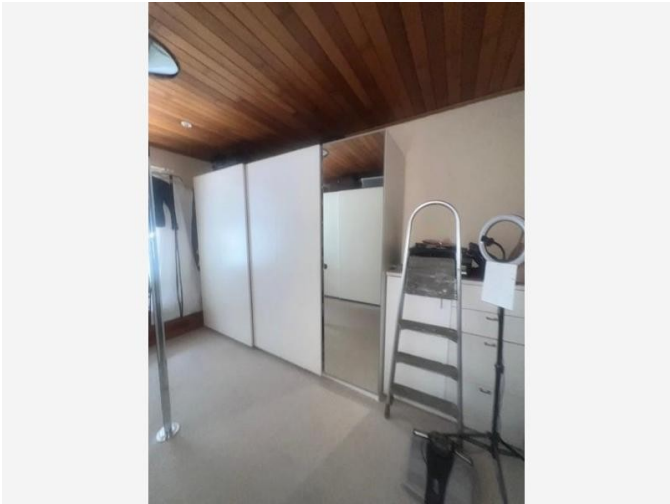
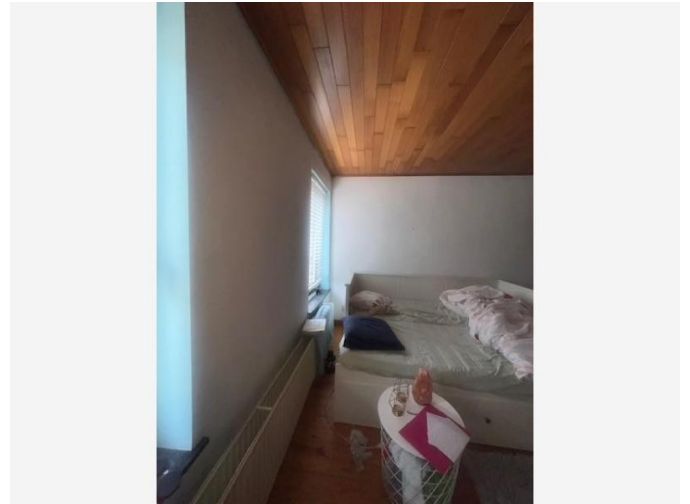
## Fiche 12: Pleisterwerk plafond

Beschrijving	Notitie	Terug te vinden op plannen
Fiche 10: Materialen aan, in onderdelen, ruimtes die horen bij liftinfrastructuur	;	-
Fiche 11: Leidingisolatie	-	-
Fiche 12: Pleisterwerk plafond	kelder geen pleisterwerk gelijkvloers en verdieping : garage geen pleisterwerk + beton - rest is hout of gyproc zolderverdieping : hout	Plan 1.1: Kelder Plan 1.2: Gelijkvloers Plan 1.3: Verdieping Plan 1.4: Zolderkamer
