Asbestinventarisatetest

Slangenstraat 23D, 3010 Leuven

Attestnummer : 20260518-000089.000

Uitgegeven op : 18.05.2026

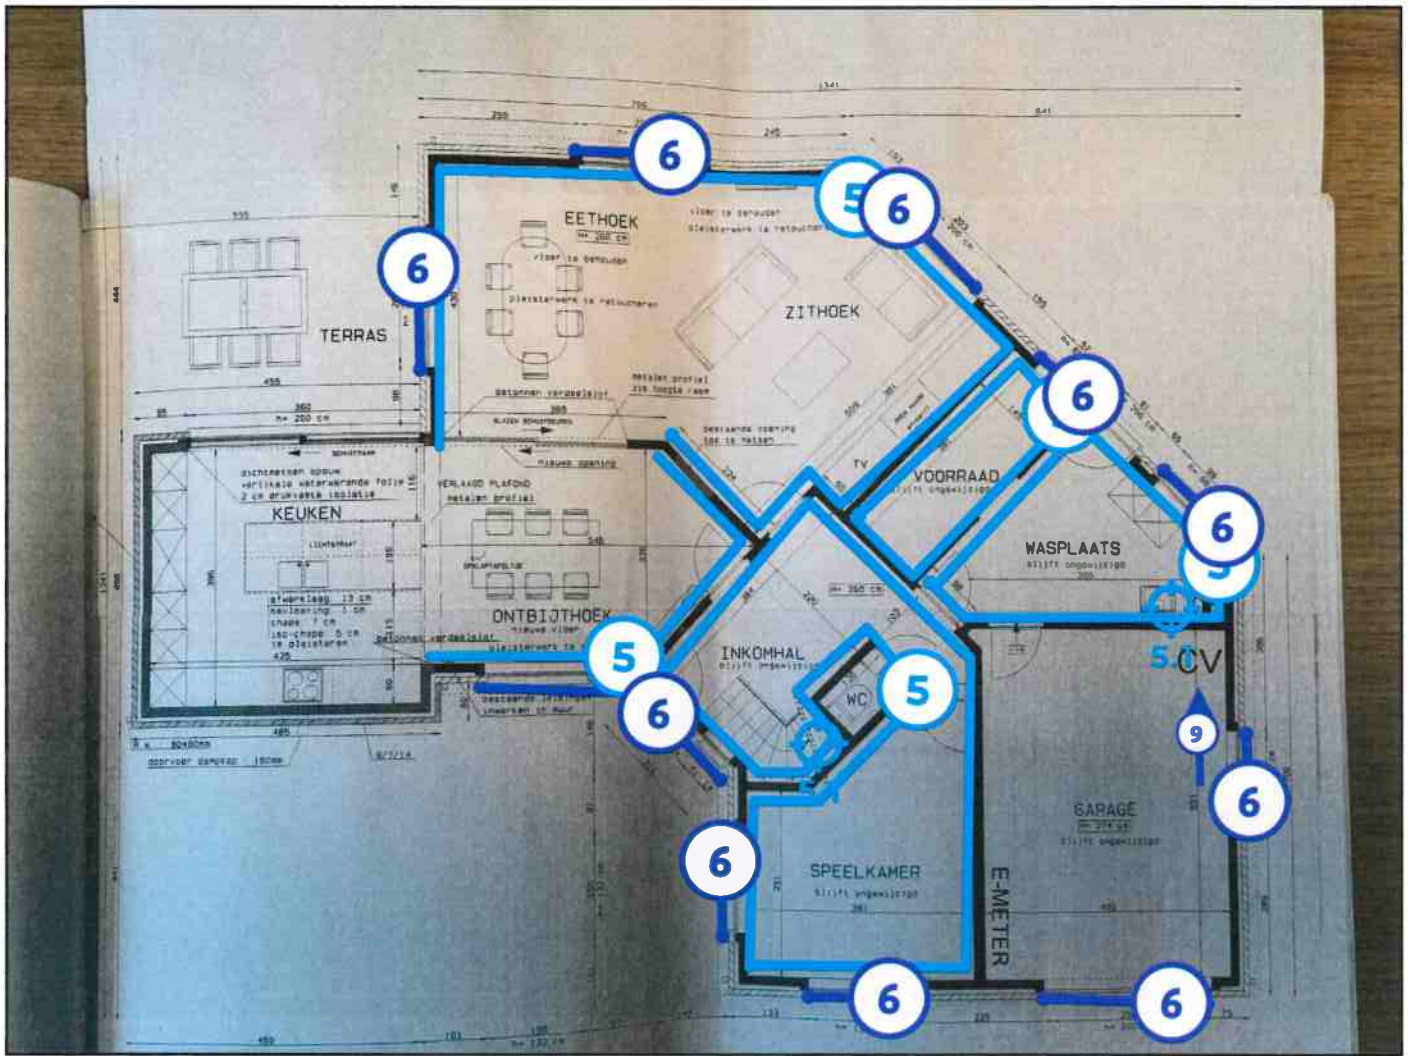
Plan 1.1: Plan gelijkvloers

Beschrijving	Type	Actie
5. Pleisterwerk wand	Geen asbest	-
5.1 Code: MM1_pleisterwerk_wand	Mengmonster	-
6. Afdichtingsmateriaal schrijnwerk	Overige ruimte of materiaal	-
9. Materialen aan stookketel	Overige ruimte of materiaal	-

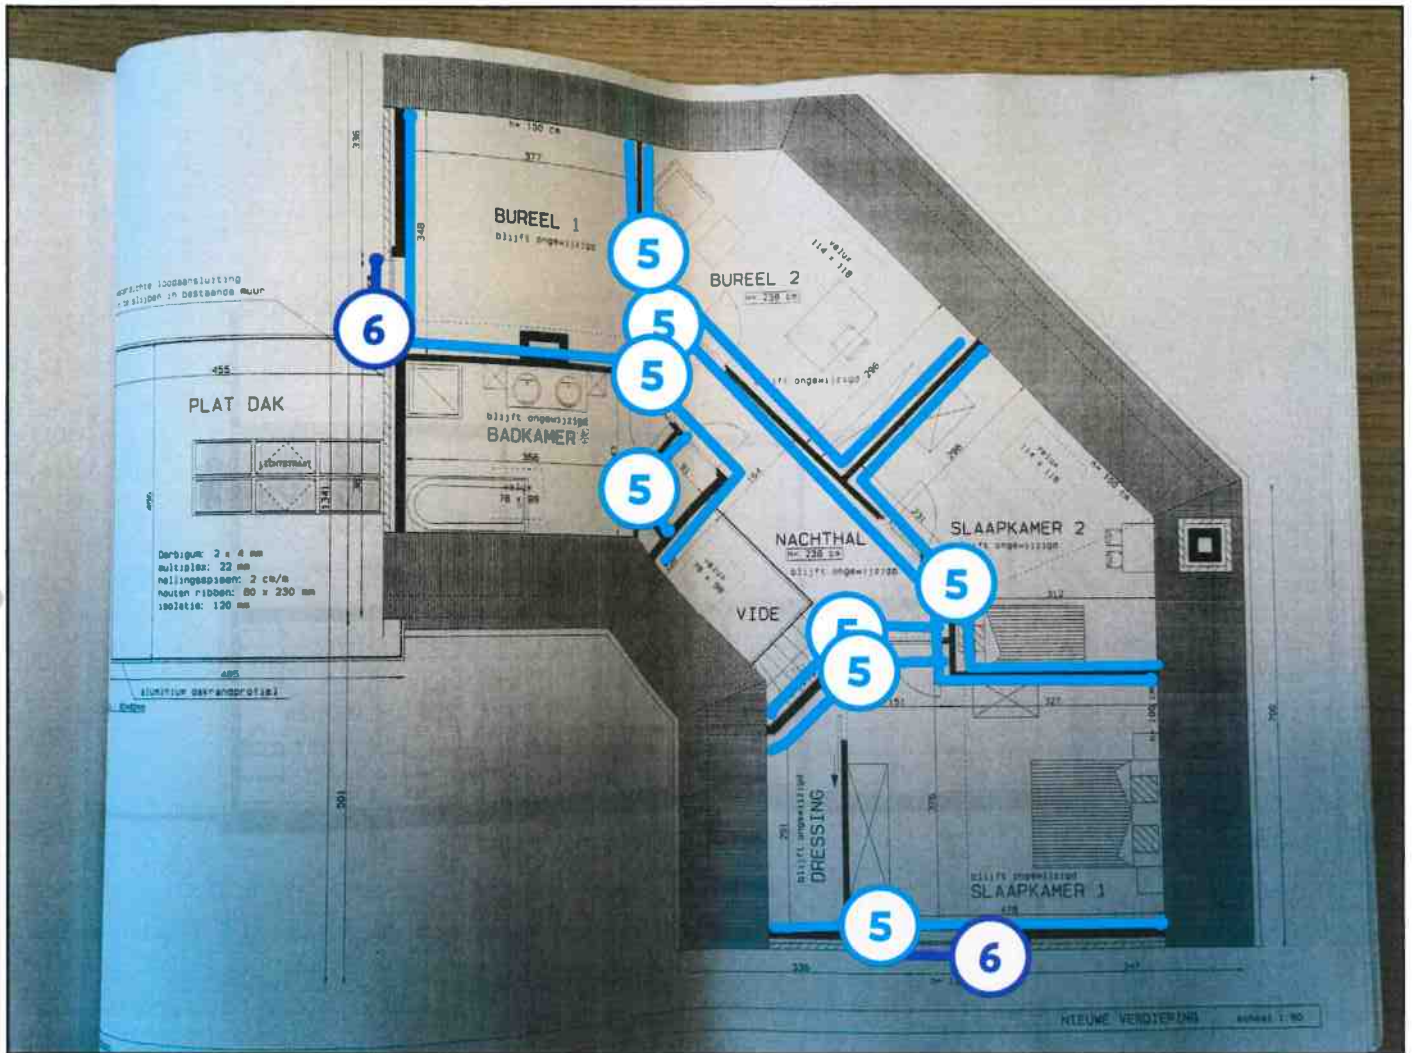
Plan 1.3: Plan verdieping 1

Beschrijving	Type	Actie
5. Pleisterwerk wand	Geen asbest	-
6. Afdichtingsmateriaal schrijnwerk	Overige ruimte of materiaal	-

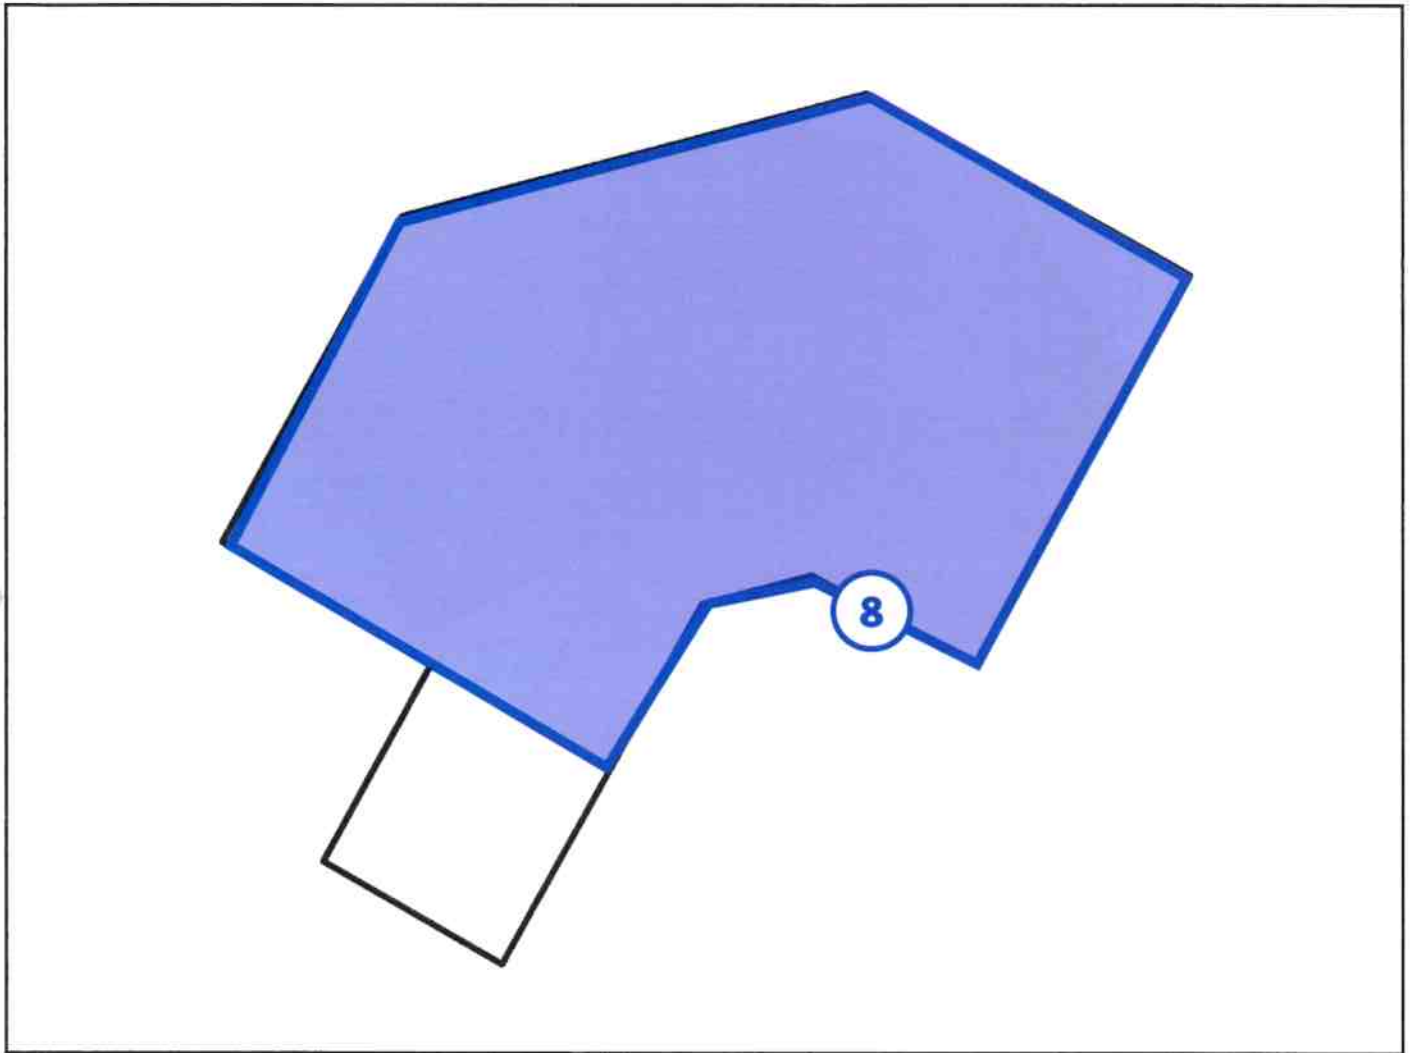
Plan 1.5: Plan dak

Beschrijving	Type	Actie
8. Dakbedekking	Overige ruimte of materiaal	-
