Asbestinventarisatetest

Gravenstraat 77, 3220 Holsbeek

Attestnummer : 20250903-000013.000

Uitgegeven op : 03.09.2025

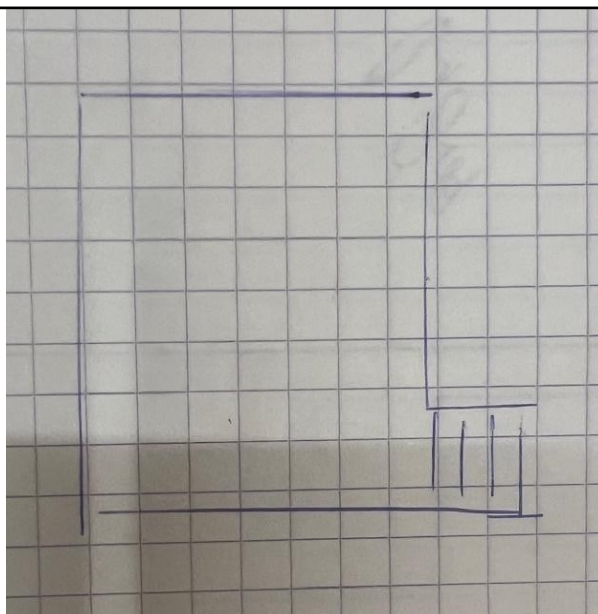
Plan 1.1: KELDER

Beschrijving	Type	Actie
10. PLEISTERWERK PLAFOND	Geen asbest	-
11. PLEISTERWERK WAND	Geen asbest	-

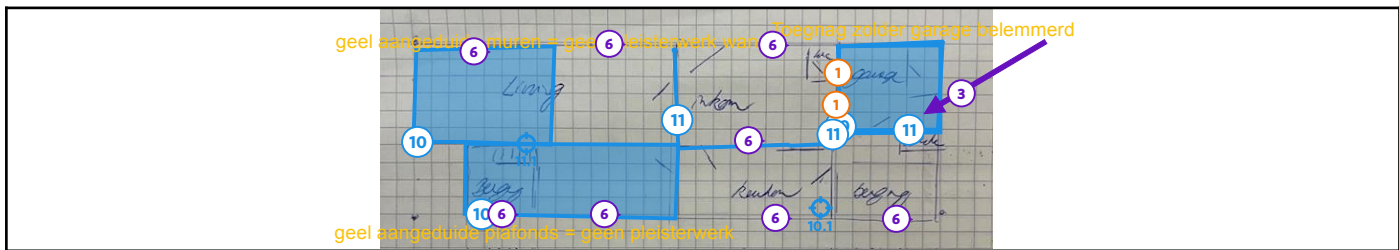
Plan 1.2: GELIJKVLOERS

Beschrijving	Type	Actie
1. BAKELIETEN SCHAKELAARS IN GARAGE	Asbestmateriaal	Verwijderen
3. TOEGANG TOT ZOLDERRUIMTE BOVEN GARAGE	Beperking	-
6. GIETIJZEREN RADIATOREN	Advies	-
10. PLEISTERWERK PLAFOND	Geen asbest	-
10.1 Code: M02	Mengmonster	-
11. PLEISTERWERK WAND	Geen asbest	-
11.1 Code: M01	Mengmonster	-

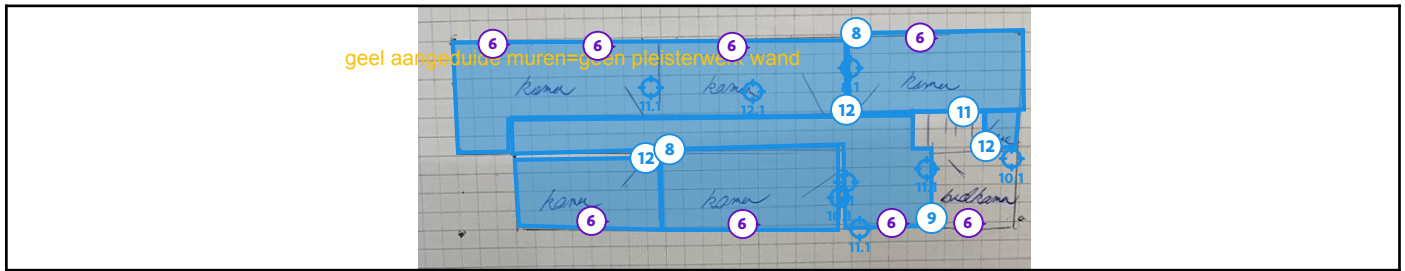
Plan 1.3: VERDIEPING

Beschrijving	Type	Actie
6. GIETIJZEREN RADIATOREN	Advies	-
8. VLOERZEIL IN 2 KAMERS LINKS EN RECHTS VAN TRAP	Geen asbest	-
8.1 Code: M04	Puntmonster	-
9. VLOERZEIL GANG 1E VERDIEPING	Geen asbest	-
9.1 Code: M03	Puntmonster	-
10. PLEISTERWERK PLAFOND	Geen asbest	-
10.1 Code: M02	Mengmonster	-
11. PLEISTERWERK WAND	Geen asbest	-
11.1 Code: M01	Mengmonster	-
12. VLOERZEIL 1E VERDIEPING OVERIGE KAMERS	Geen asbest	-
12.1 Code: M05	Puntmonster	-

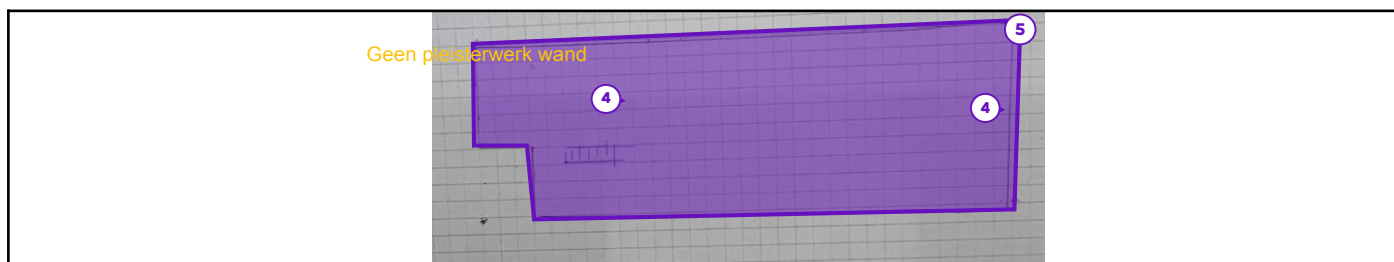
Plan 1.4: ZOLDER

Beschrijving	Type	Actie
4. BINNENKANT SCHOUWEN	Beperking	-
5. DAK HOOFDGEBOUW IN DAKPANNEN EN GEEN ONDERDAK AANWEZIG	Advies	-
11. PLEISTERWERK WAND	Geen asbest	-
