Asbestinventarisatetest

Mechelsesteenweg 1085, 3020 Herent

Attestnummer : 20250324-000227.000

Uitgegeven op : 24.03.2025

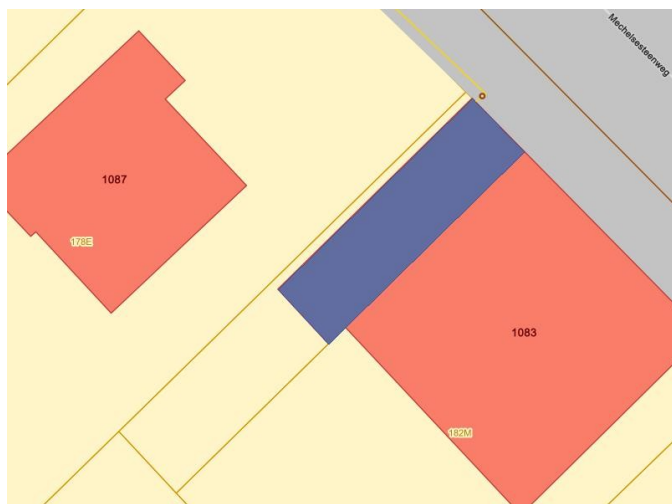
Zone 1: Hoofdgebouw

- 0 Asbestmaterialen
- 0 Beperkingen
- 0 Uitsluitingen
- 0 Roerende goederen
- 0 Puin, steenslag, (water)bodem
- 1 Advies
- 4 Geen asbest

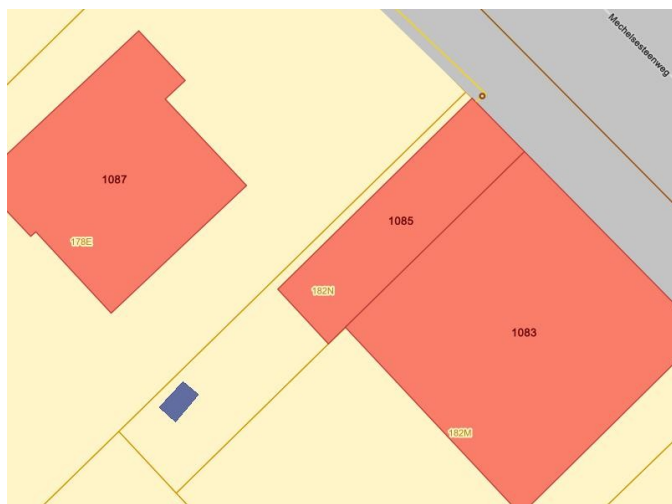
Zone 2: Constructie

- 0 Asbestmaterialen
- 0 Beperkingen
- 0 Uitsluitingen
- 0 Roerende goederen
- 0 Puin, steenslag, (water)bodem
- 1 Advies**
- 0 Geen asbest
