# Asbestinventarisatetest

Kardinaal Mercierlaan 10/0202, 3001 Leuven

Attestnummer : 20260322-000125.000

Uitgegeven op : 22.03.2026

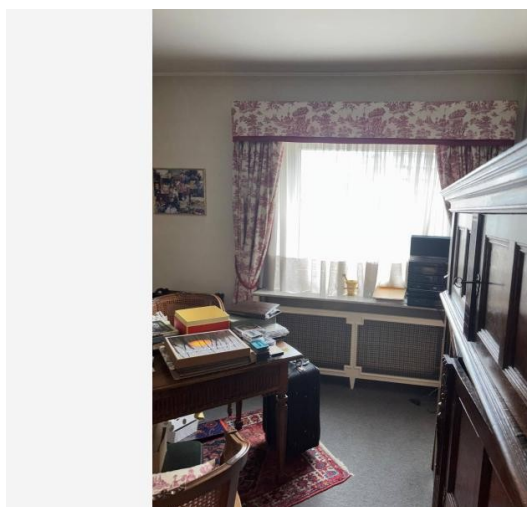
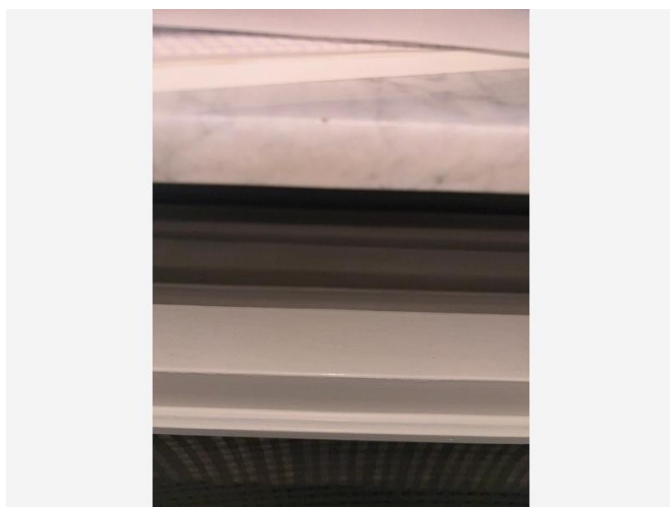
### Fiche 5: Afdichtingsmateriaal (mastiek, kit, ...) aan schrijnwerk

| Beschrijving | Notitie | Terug te vinden op plannen |
|---|---|---|
| Fiche 5: Afdichtingsmateriaal (mastiek, kit, ...) aan schrijnwerk | - | - |
