Asbestinventarisatetest

Hertogstraat 163, 3001 Leuven

Attestnummer : 20260521-000114.000

Uitgegeven op : 21.05.2026

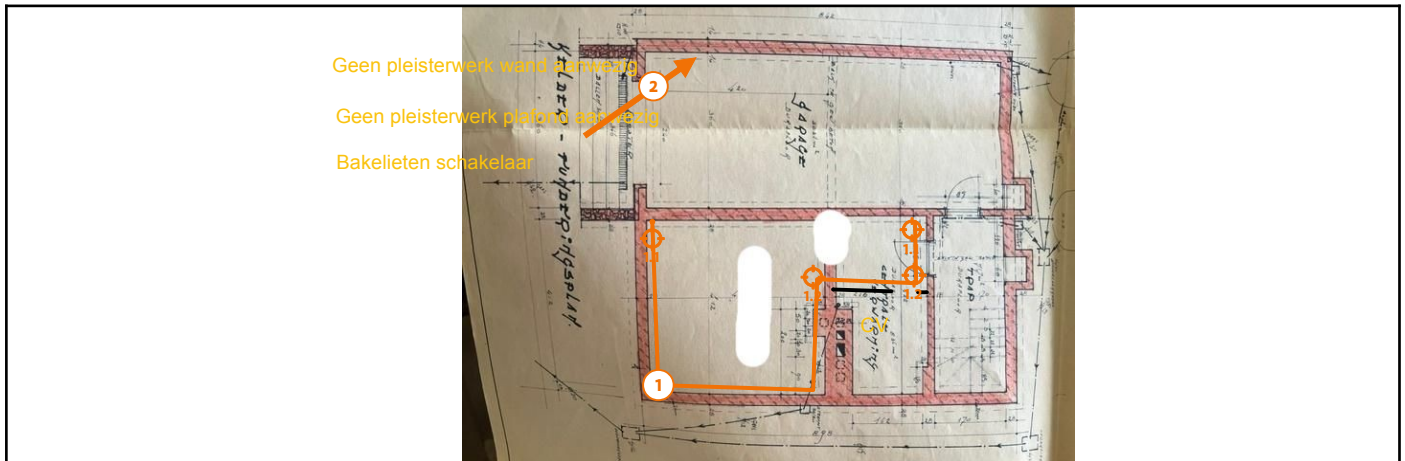
Plan 1.1: Keldering

Beschrijving	Type	Actie
1. Leidingisolatie	Asbestmateriaal	Verwijderen
1.1 Code: 3 rechte stukken	Mengmonster	-
1.2 Code: 4 bochten	Mengmonster	-
2. Bakelieten schakelaar in garage	Asbestmateriaal	Verwijderen
4. Pleisterwerk wand	Geen asbest	-
7. Materialen aan de stookketel (dichtingen, isolerend materiaal, ...)	Overige ruimte of materiaal	-
10. Pleisterwerk plafond	Overige ruimte of materiaal	-

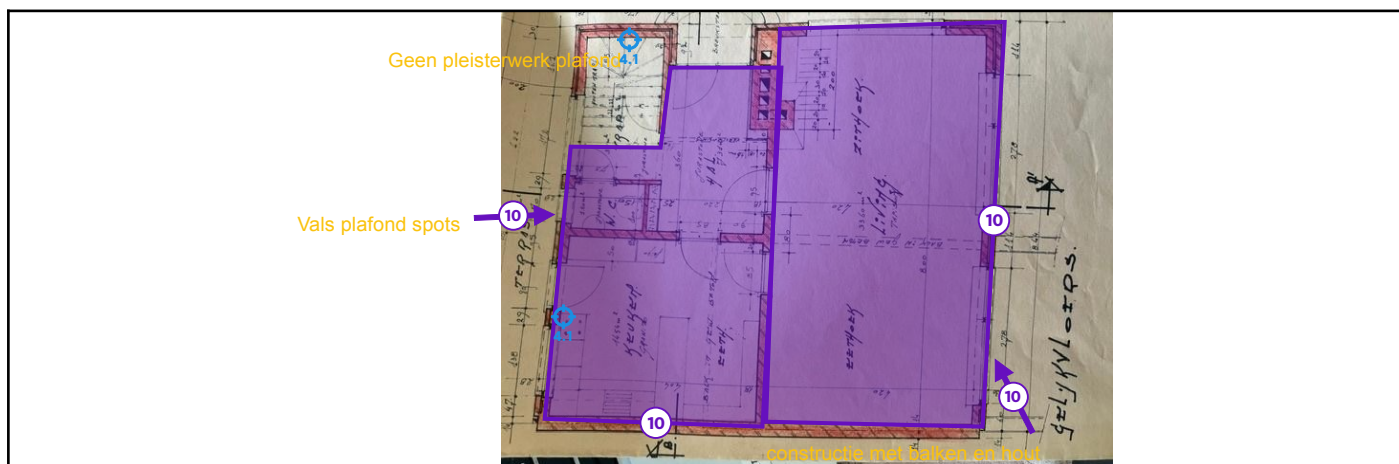
Plan 1.2: Gelijkvloers

Beschrijving	Type	Actie
4. Pleisterwerk wand	Geen asbest	-
4.1 Code: 1	Mengmonster	-
10. Pleisterwerk plafond	Overige ruimte of materiaal	-

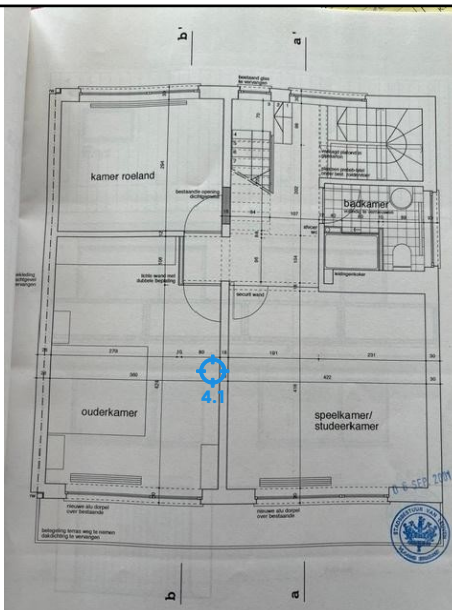
Plan 1.3: 1e verdieping

Beschrijving	Type	Actie
4. Pleisterwerk wand	Geen asbest	-
4.1 Code: 1	Mengmonster	-
10. Pleisterwerk plafond	Overige ruimte of materiaal	-

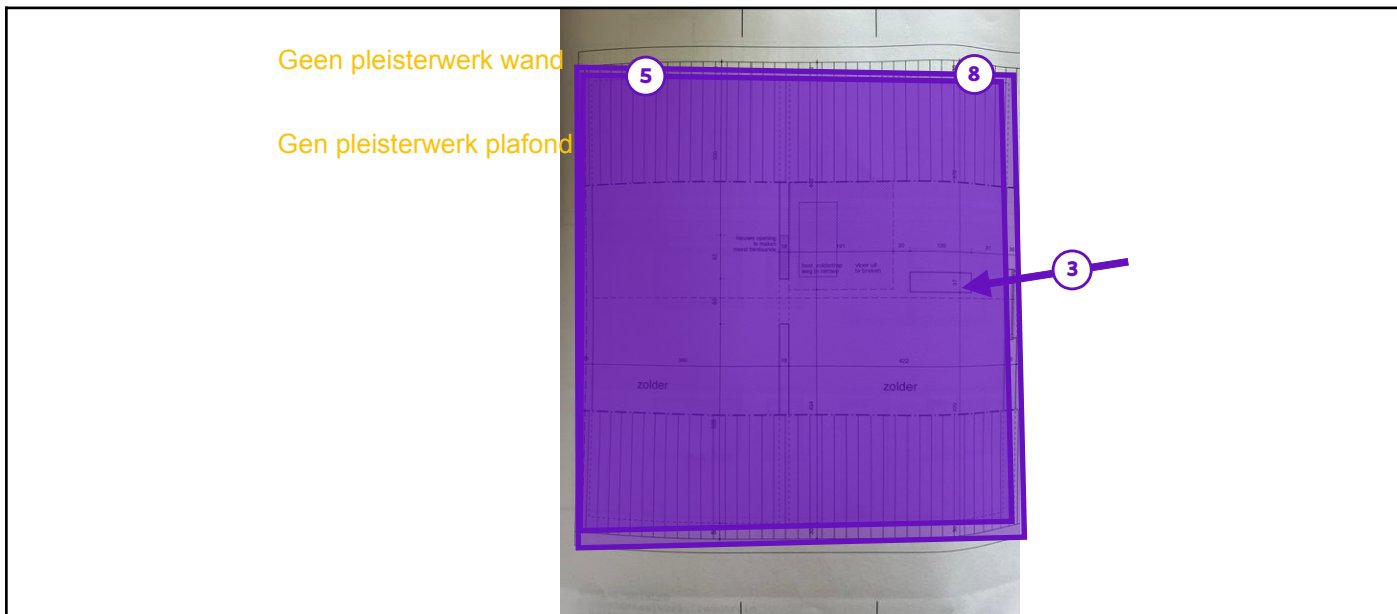
Plan 1.4: ZOLDERVERDIEPING

Beschrijving	Type	Actie
3. Materialen van rookgaskanalen	Beperking	-
4. Pleisterwerk wand	Geen asbest	-
5. Materialen onder de dakbedekking (onderdak, ...)	Overige ruimte of materiaal	-
8. Dakbedekking	Overige ruimte of materiaal	-
10. Pleisterwerk plafond	Overige ruimte of materiaal	-
