Asbestinventarisatetest

Willemsstraat 76, 3000 Leuven

Attestnummer : **20260521-000497.000**

Uitgegeven op : **21.05.2026**

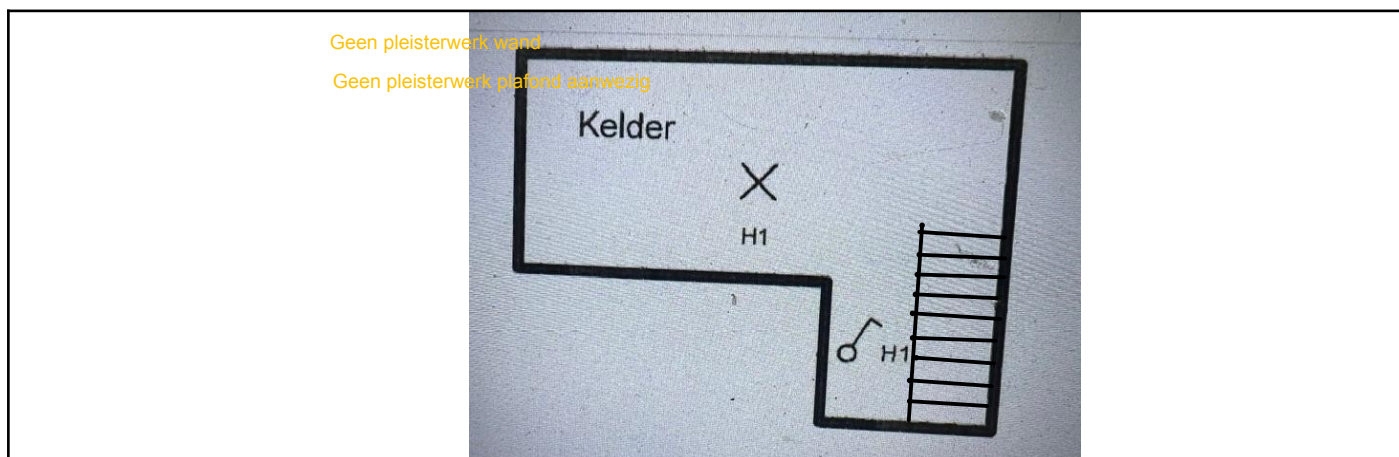
Plan 1.1: Kelder

Beschrijving	Type	Actie
2. Pleisterwerk wand	Geen asbest	-
8. Pleisterwerk plafond	Overige ruimte of materiaal	-

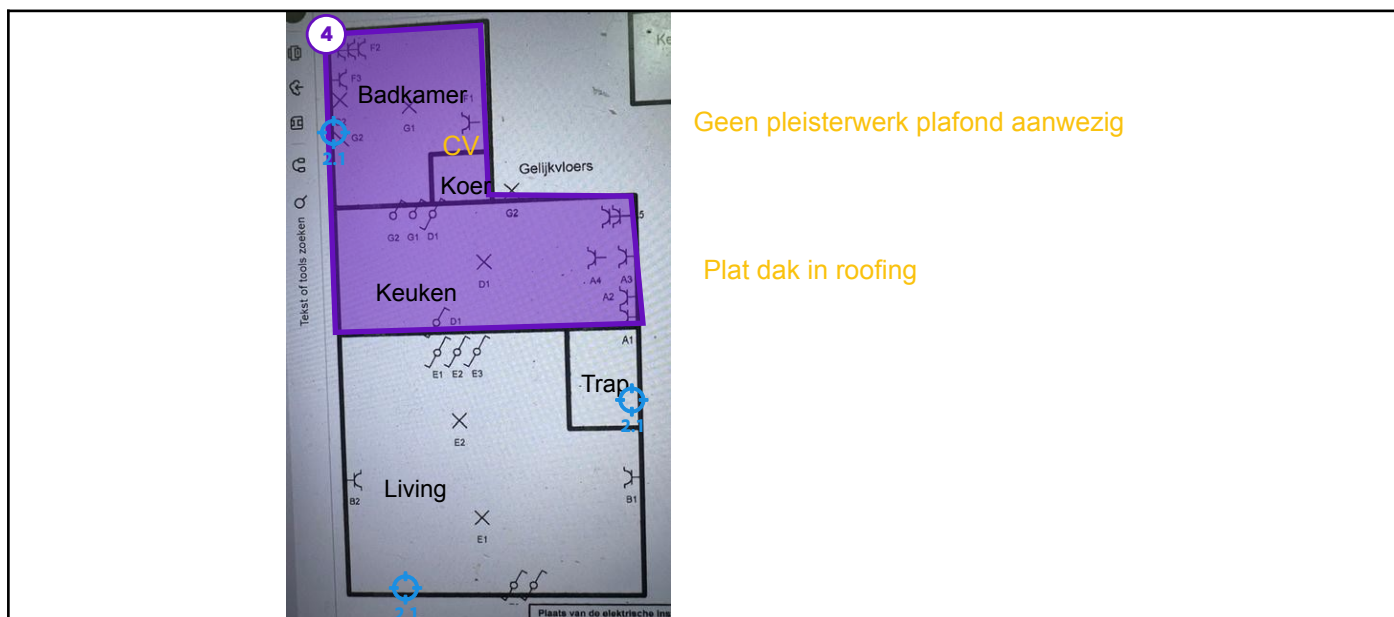
Plan 1.2: Gelijkvloers

Beschrijving	Type	Actie
2. Pleisterwerk wand	Geen asbest	-
2.1 Code: M01	Mengmonster	-
3. Materialen aan de stookketel (dichtingen, isolerend materiaal, ...)	Overige ruimte of materiaal	-
4. Dakbedekking	Overige ruimte of materiaal	-
8. Pleisterwerk plafond	Overige ruimte of materiaal	-

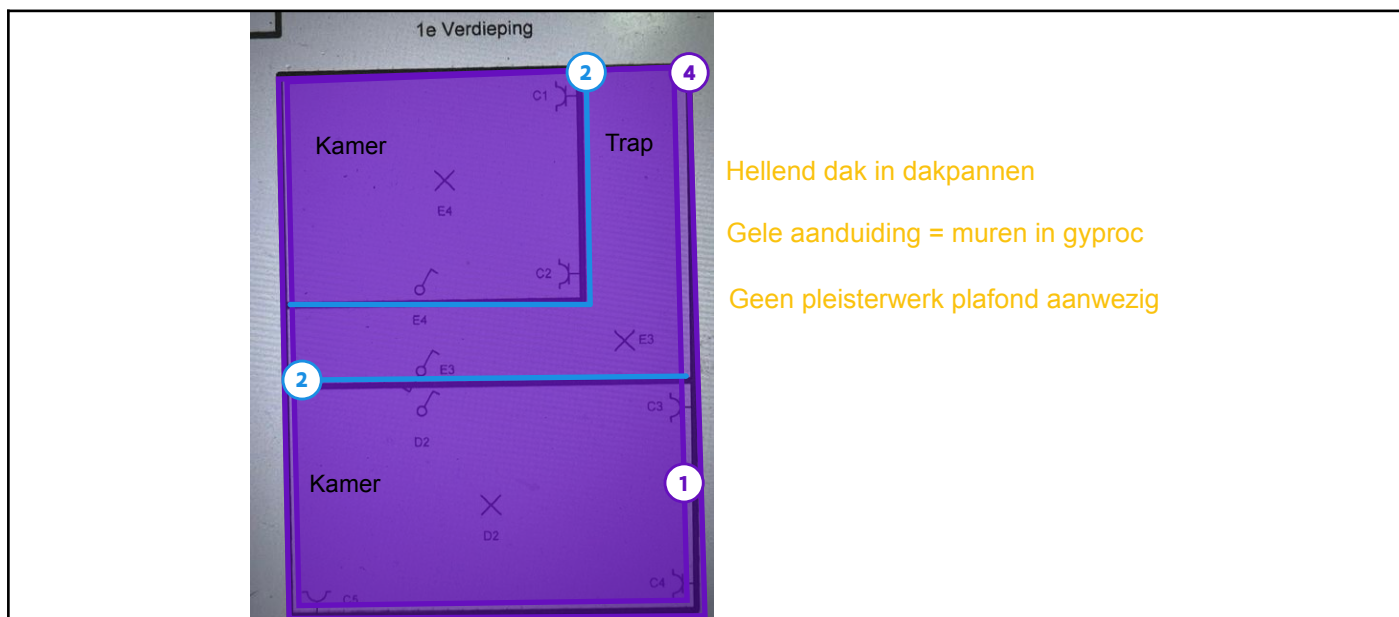
Plan 1.3: Verdieping

Beschrijving	Type	Actie
1. Materialen onder de dakbedekking (onderdak, ...)	Beperking	-
2. Pleisterwerk wand	Geen asbest	-
4. Dakbedekking	Overige ruimte of materiaal	-
8. Pleisterwerk plafond	Overige ruimte of materiaal	-
