Asbestinventarisatetest

Het Bies 12, 3061 Bertem

Attestnummer : 20260605-000275.000

Uitgegeven op : 05.06.2026

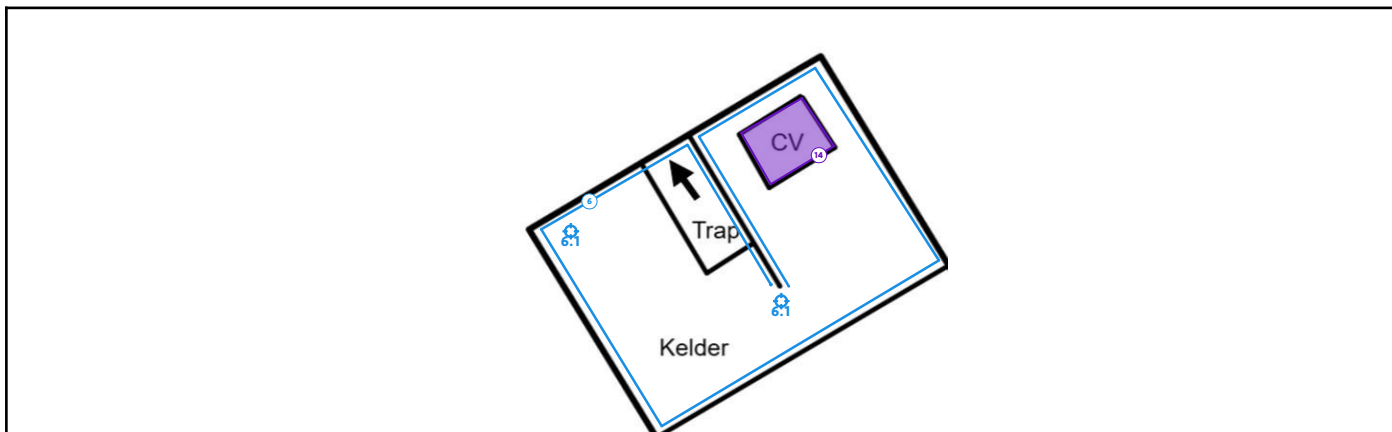
Plan 1.1: -1

Beschrijving	Type	Actie
6. Cementering wanden kelder	Geen asbest	-
6.1 Code: 0002	Mengmonster	-
14. cv geen info te vinden op het toestel	Overige ruimte of materiaal	-

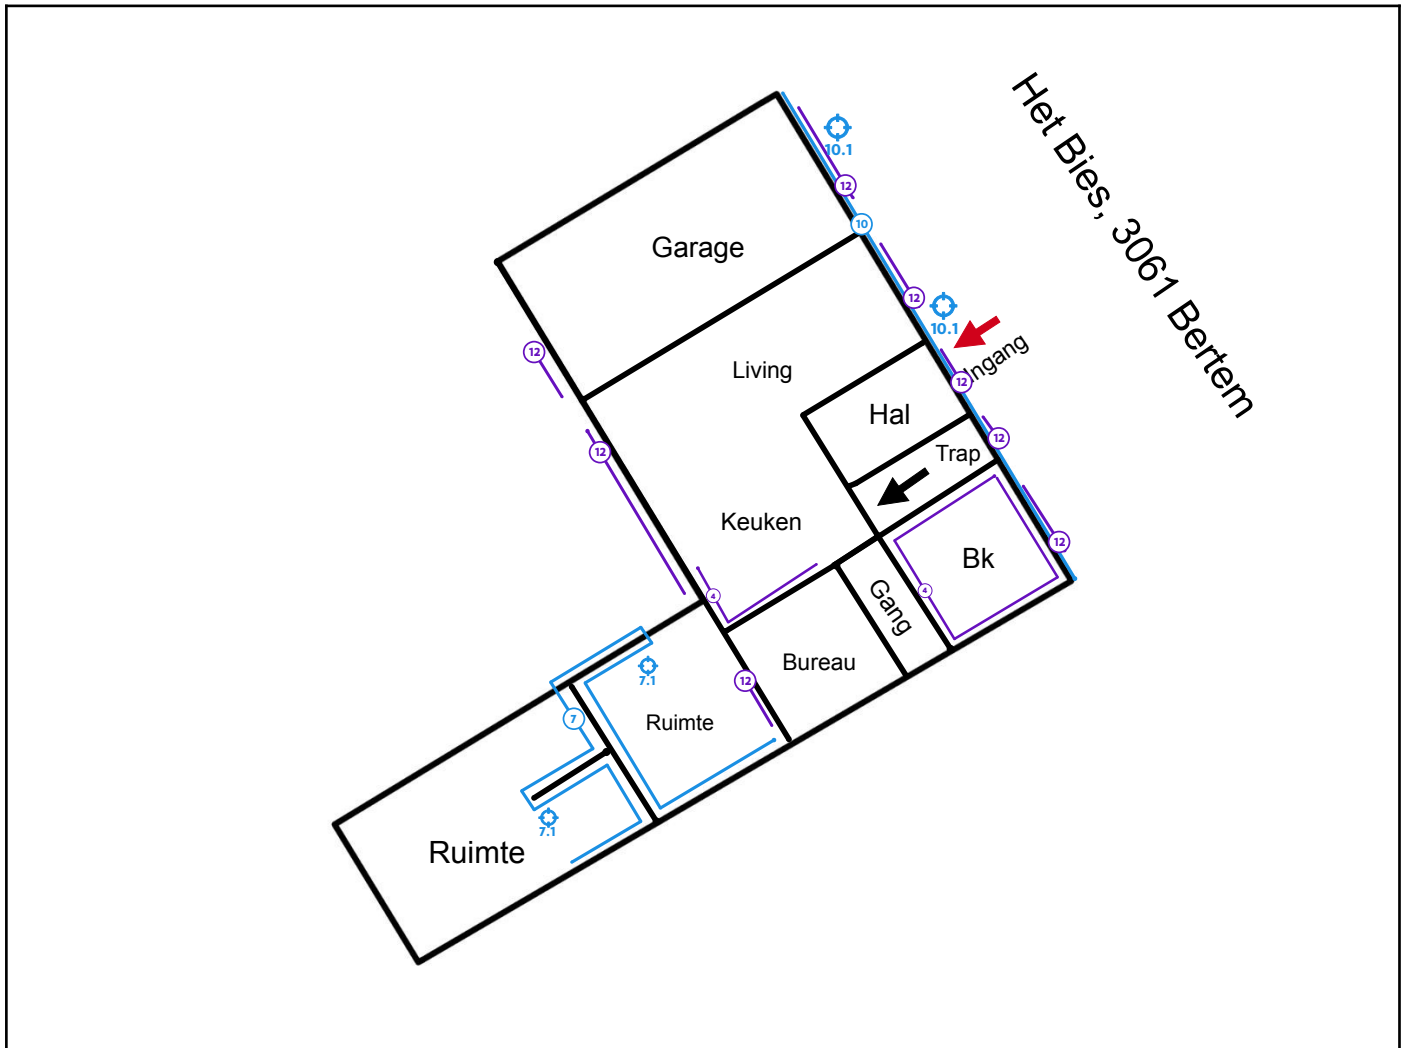
Plan 1.2: +0

Beschrijving	Type	Actie
4. Tegelijk niet zichtbaar keuken en bk	Advies	-
7. Cementering wanden 2 ruimtes	Geen asbest	-
7.1 Code: 0004	Mengmonster	-
10. Cementering voorgevel	Geen asbest	-
10.1 Code: 0005	Mengmonster	-
12. Kit niet verdacht alle ramen, poort en deuren	Overige ruimte of materiaal	-

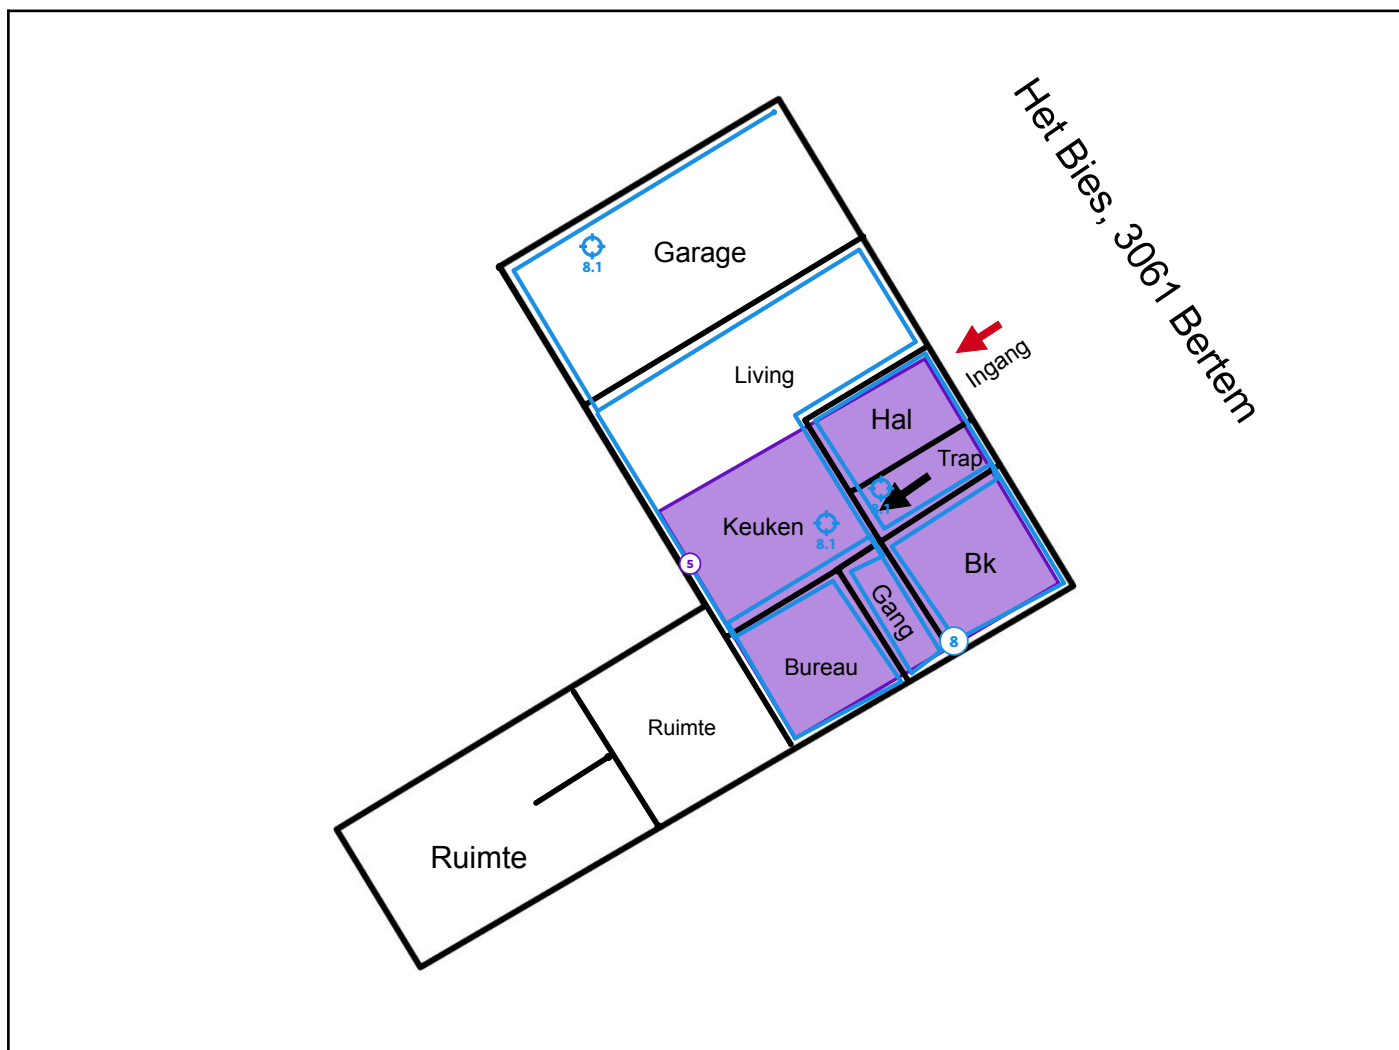
Plan 1.3: +0

Beschrijving	Type	Actie
5. Ruimte achter valse plafonds	Advies	-
8. Muurpleister	Geen asbest	-
8.1 Code: 0001	Mengmonster	-

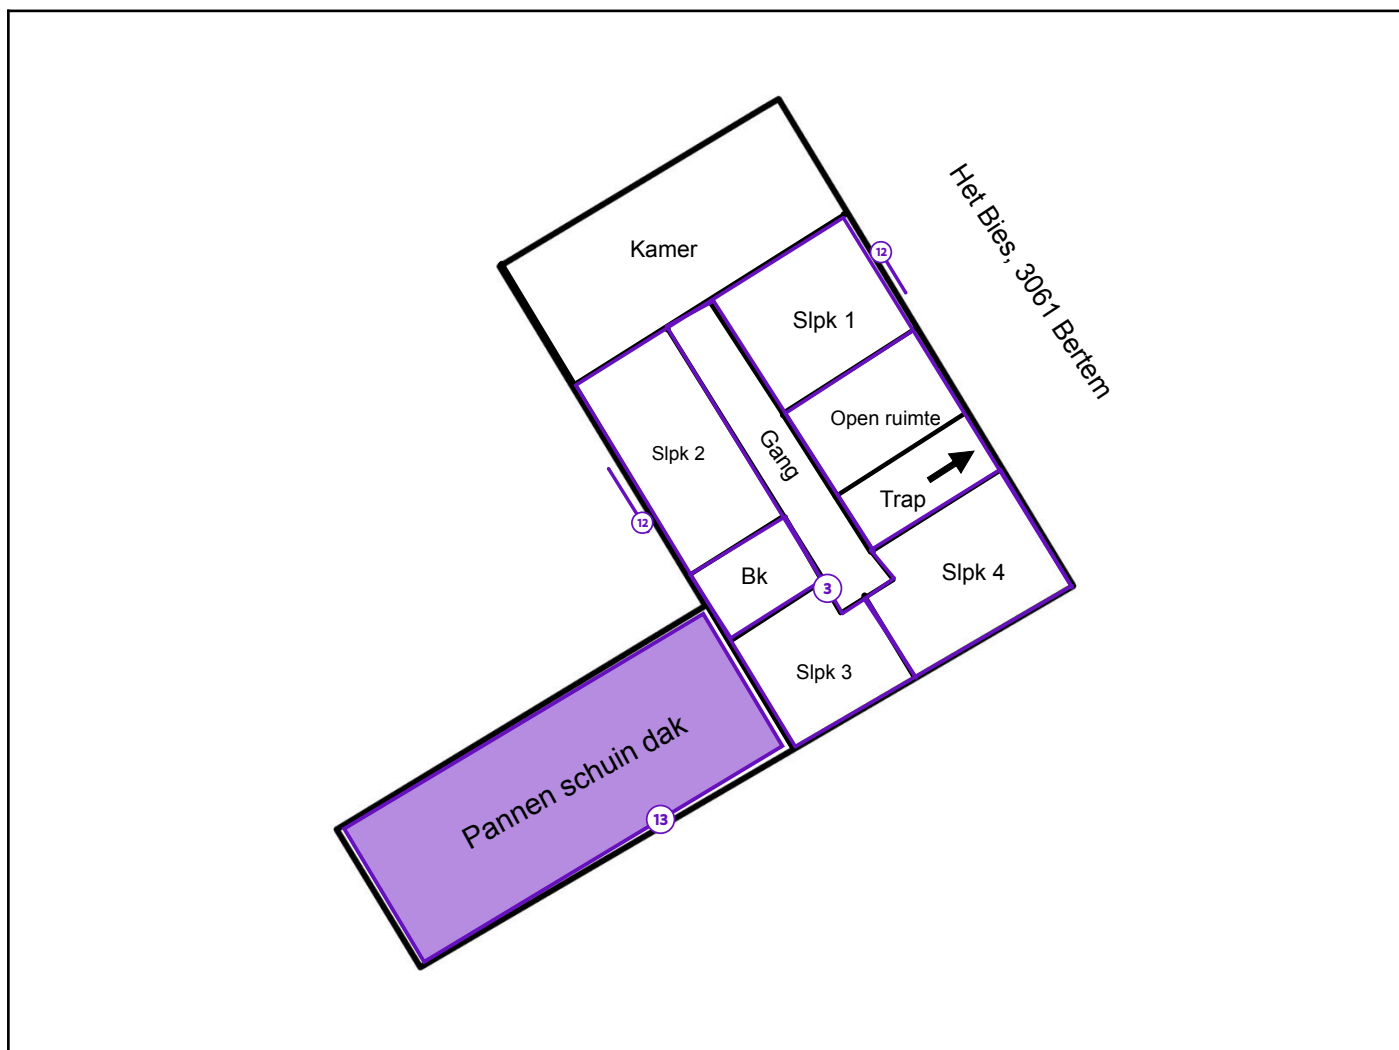
Plan 1.4: +1

Beschrijving	Type	Actie
3. ytong wanden +1	Advies	-
12. Kit niet verdacht alle ramen, poort en deuren	Overige ruimte of materiaal	-
13. Onderdak niet verdacht ruimtes aanbouw	Overige ruimte of materiaal	-

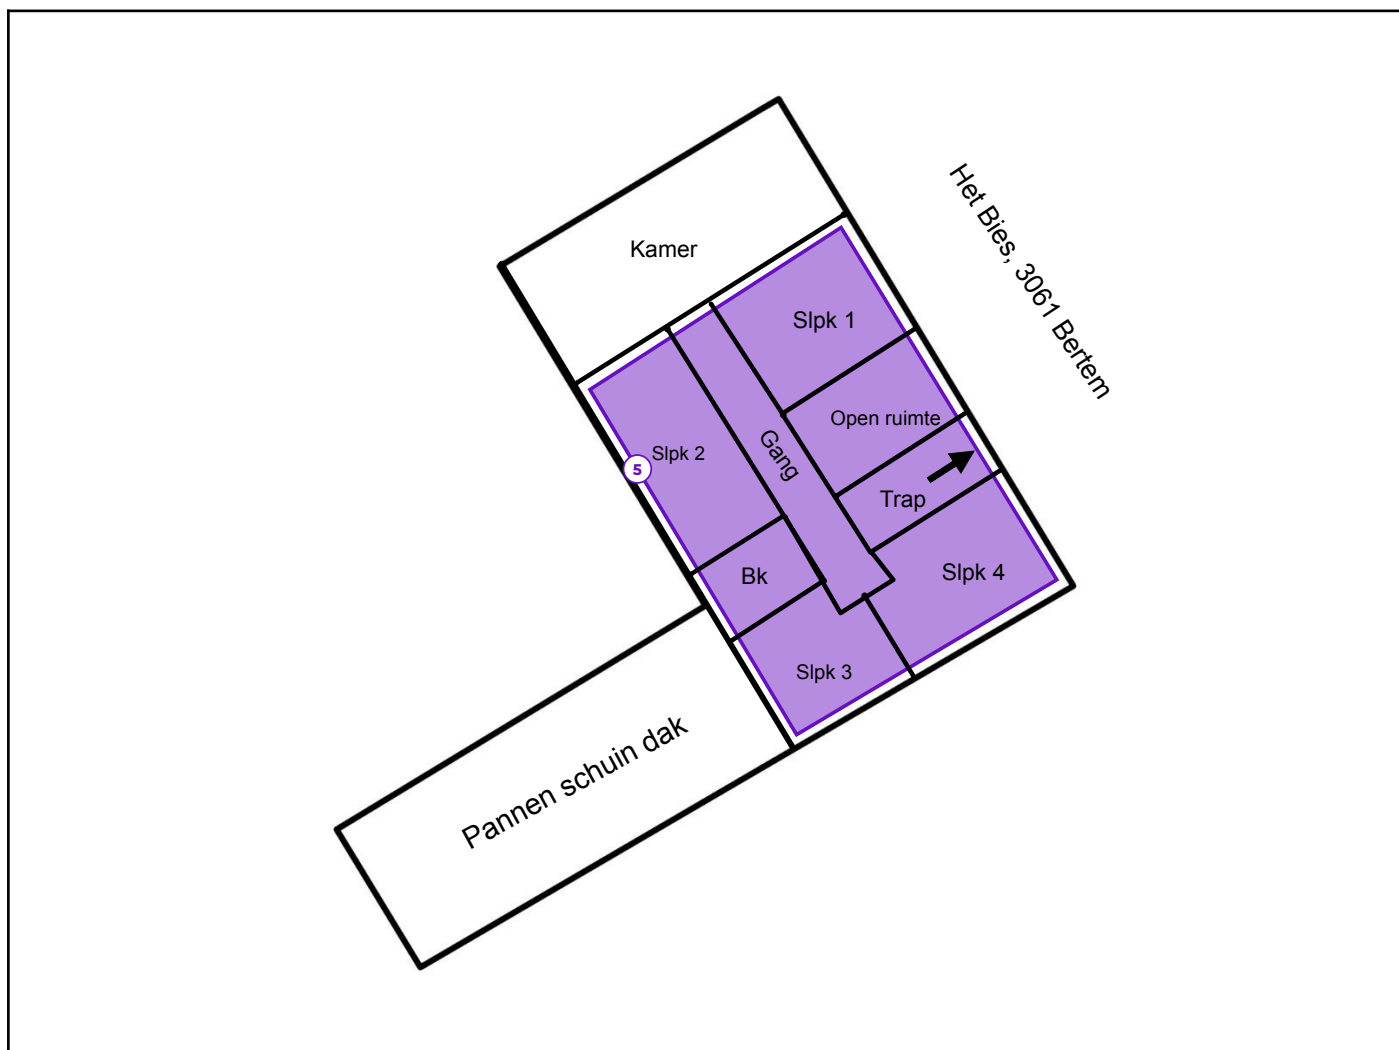
Plan 1.5: +1

Beschrijving	Type	Actie
5. Ruimte achter valse plafonds	Advies	-

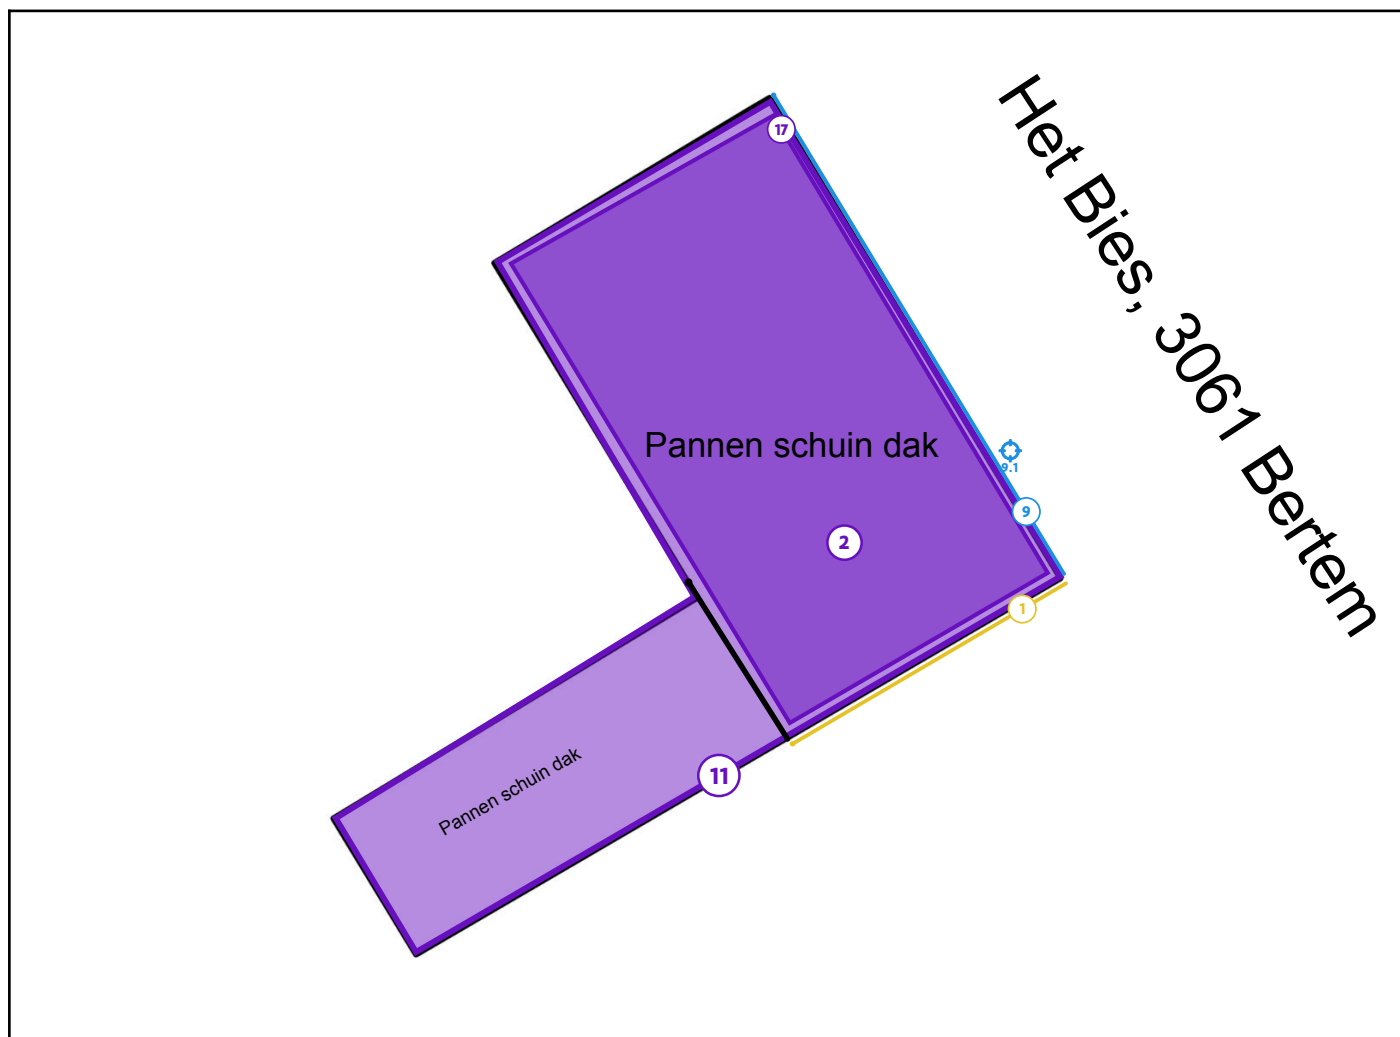
Plan 1.7: Dakenplan woning

Beschrijving	Type	Actie
1. Cementering schuin dak <3,5 m	Asbestmateriaal	Zorgvuldig beheren
2. Schouw op het dak	Beperking	-
9. Dakgoot bitumen vooraan	Geen asbest	-
9.1 Code: 0003	Puntmonster	-
11. Dakbedekking niet verdacht	Overige ruimte of materiaal	-
17. Onderdak niet aanwezig woning	Overige ruimte of materiaal	-

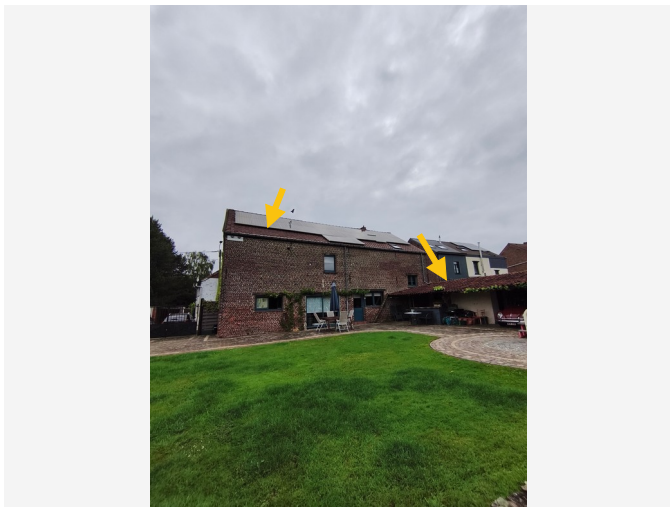
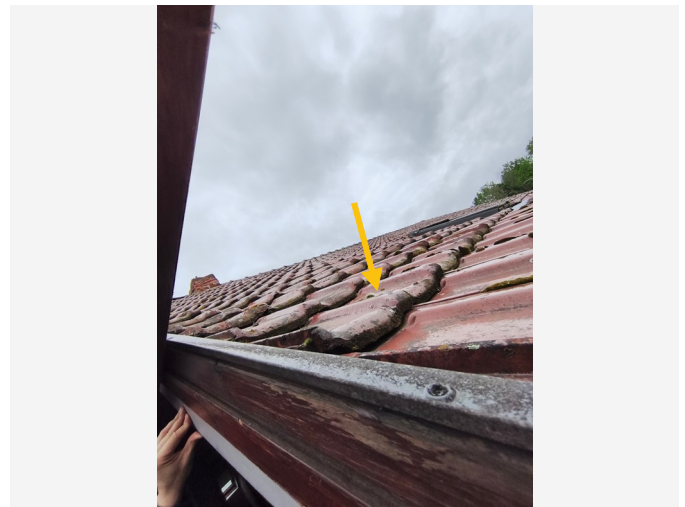
Beschrijving	Notitie	Terug te vinden op plannen
Fiche 11: Dakbedekking niet verdacht	De dakbedekking werd gecontroleerd. deze bestaat uit pannen en bevat geen asbest verdachte materialen.	Plan 1.7: Dakenplan woning
Fiche 12: Kit niet verdacht alle ramen, poort en deuren	De gebruikte siliconen kit is niet asbestverdacht	Plan 1.2: +0 Plan 1.4: +1
Fiche 13: Onderdak niet verdacht ruimtes aanbouw	Het onderdak van de ruimtes aan de aanbouw werd gecontroleerd en is niet-asbetsverdacht.	Plan 1.4: +1

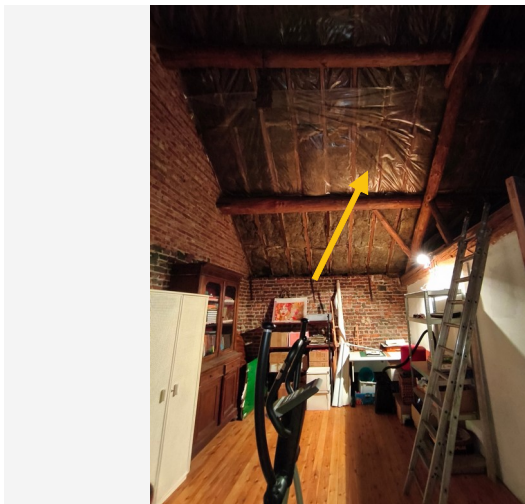
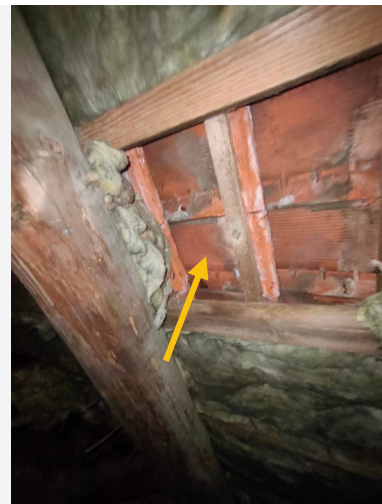
Beschrijving	Notitie	Terug te vinden op plannen
Fiche 15: liftinfrastructuur (niet aanwezig)	liftinfrastructuur (niet aanwezig) in het inspectie gebied.	-
Fiche 16: leidingisolatie (niet aanwezig)	leidingisolatie (niet aanwezig) in het inspectie gebied.	-
Fiche 17: Onderdak niet aanwezig woning	Op de bovenste verdieping op zolder is op verschillende plekken geen onderdak waargenomen.	Plan 1.7: Dakenplan woning
