Asbestinventarisatetest

Wakkerzeelsebaan 10, 3018 Leuven

Attestnummer : 20240510-000120.000

Uitgegeven op : 10.05.2024

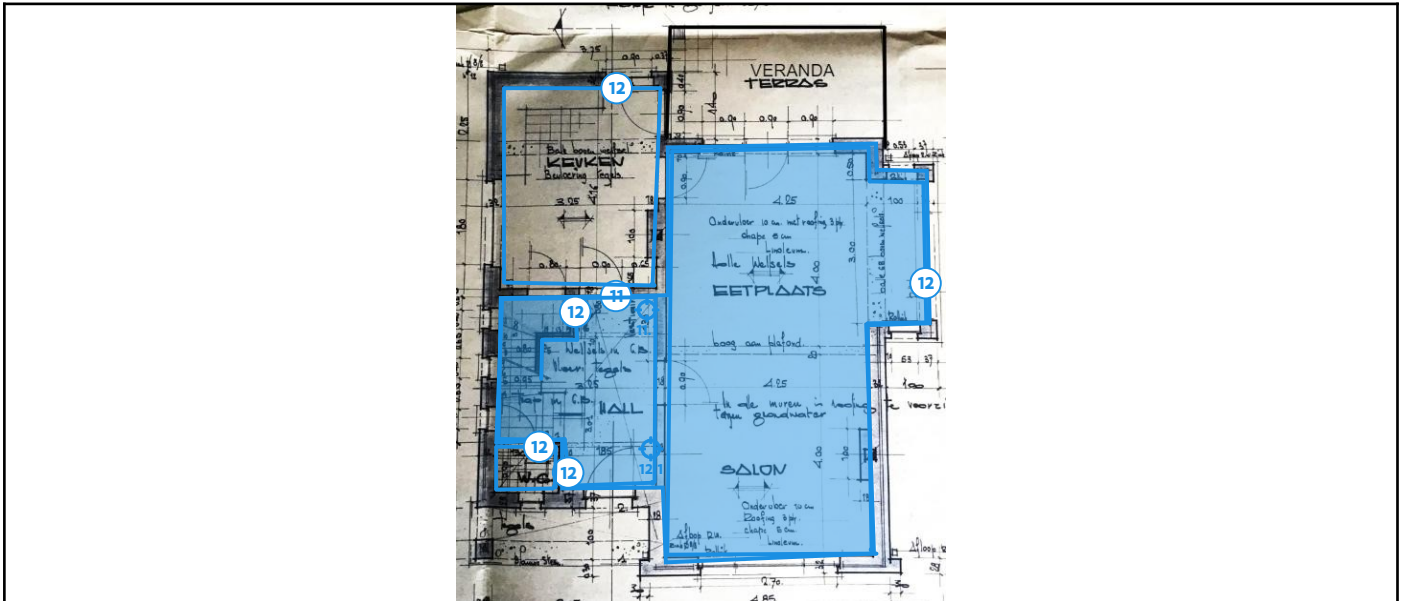
Plan 1.6: Pleisterwerk gelijkvloers

Beschrijving	Type	Actie
11. Pleister plafond	Geen asbest	-
11.1 Code: MM02	Mengmonster	-
12. Pleister muur	Geen asbest	-
12.1 Code: MM01	Mengmonster	-
