# Asbestinventarisatetest

Matantjesstraat 11, 3220 Holsbeek

Attestnummer : 20250430-000024.000

Uitgegeven op : 30.04.2025

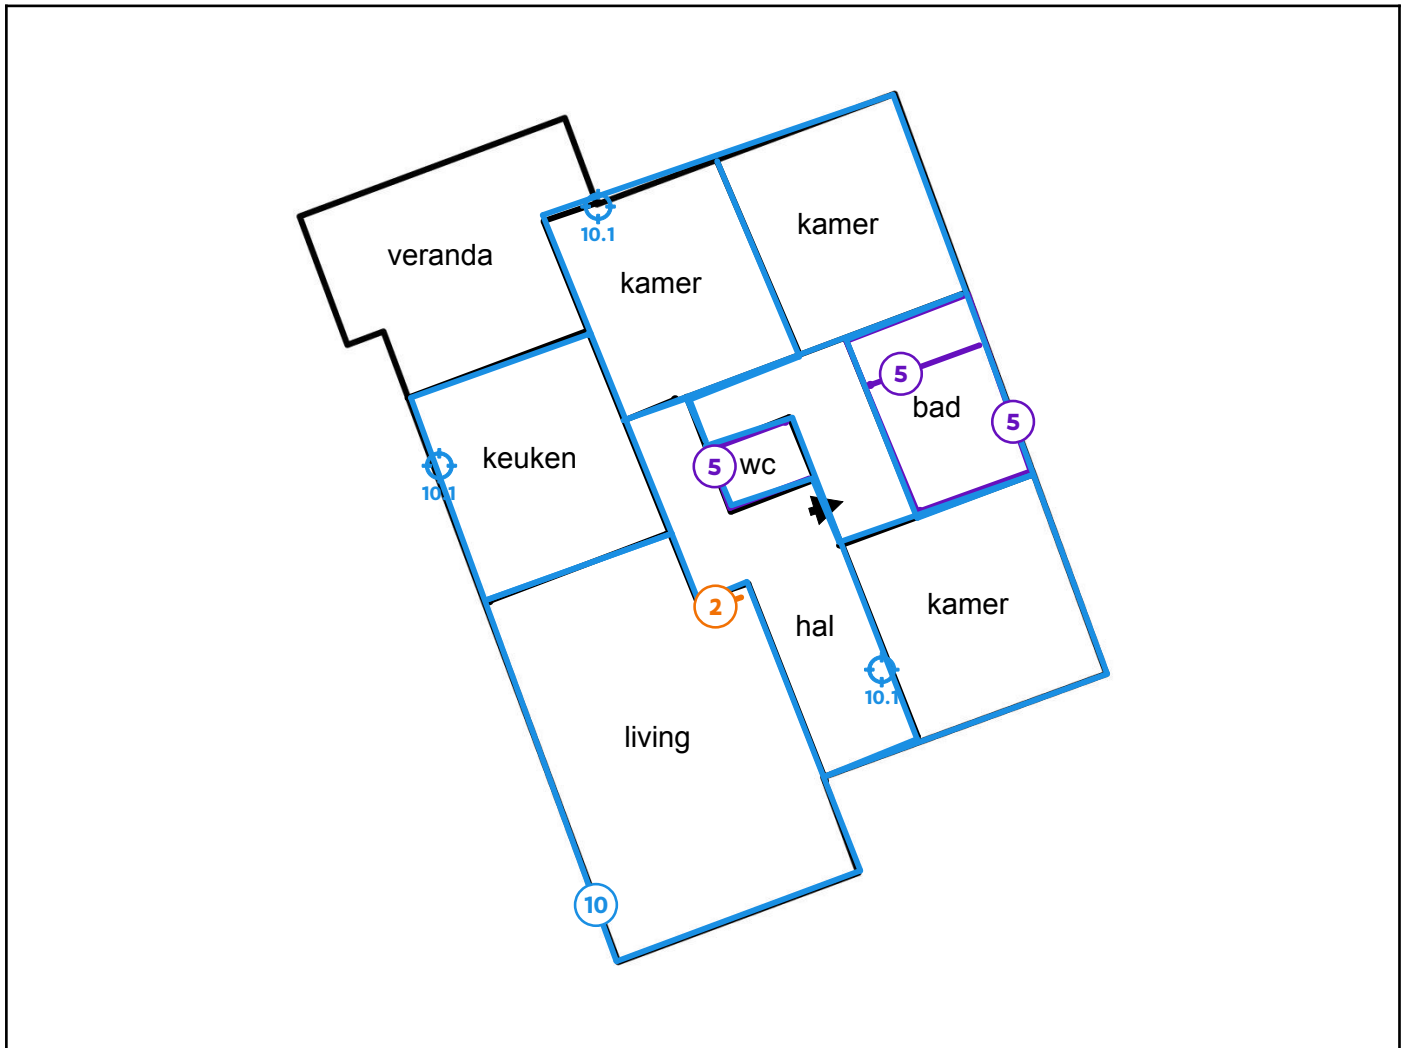
# Plan 1.1: Hoofdgebouw GV

Beschrijving	Type	Actie
2. Kachelkoord	Asbestmateriaal	<a href="#">Verwijderen</a>
5. Tegellijm	Advies	-
10. Pleister muur	Geen asbest	-
10.1 Code: Pleister muur	Mengmonster	-

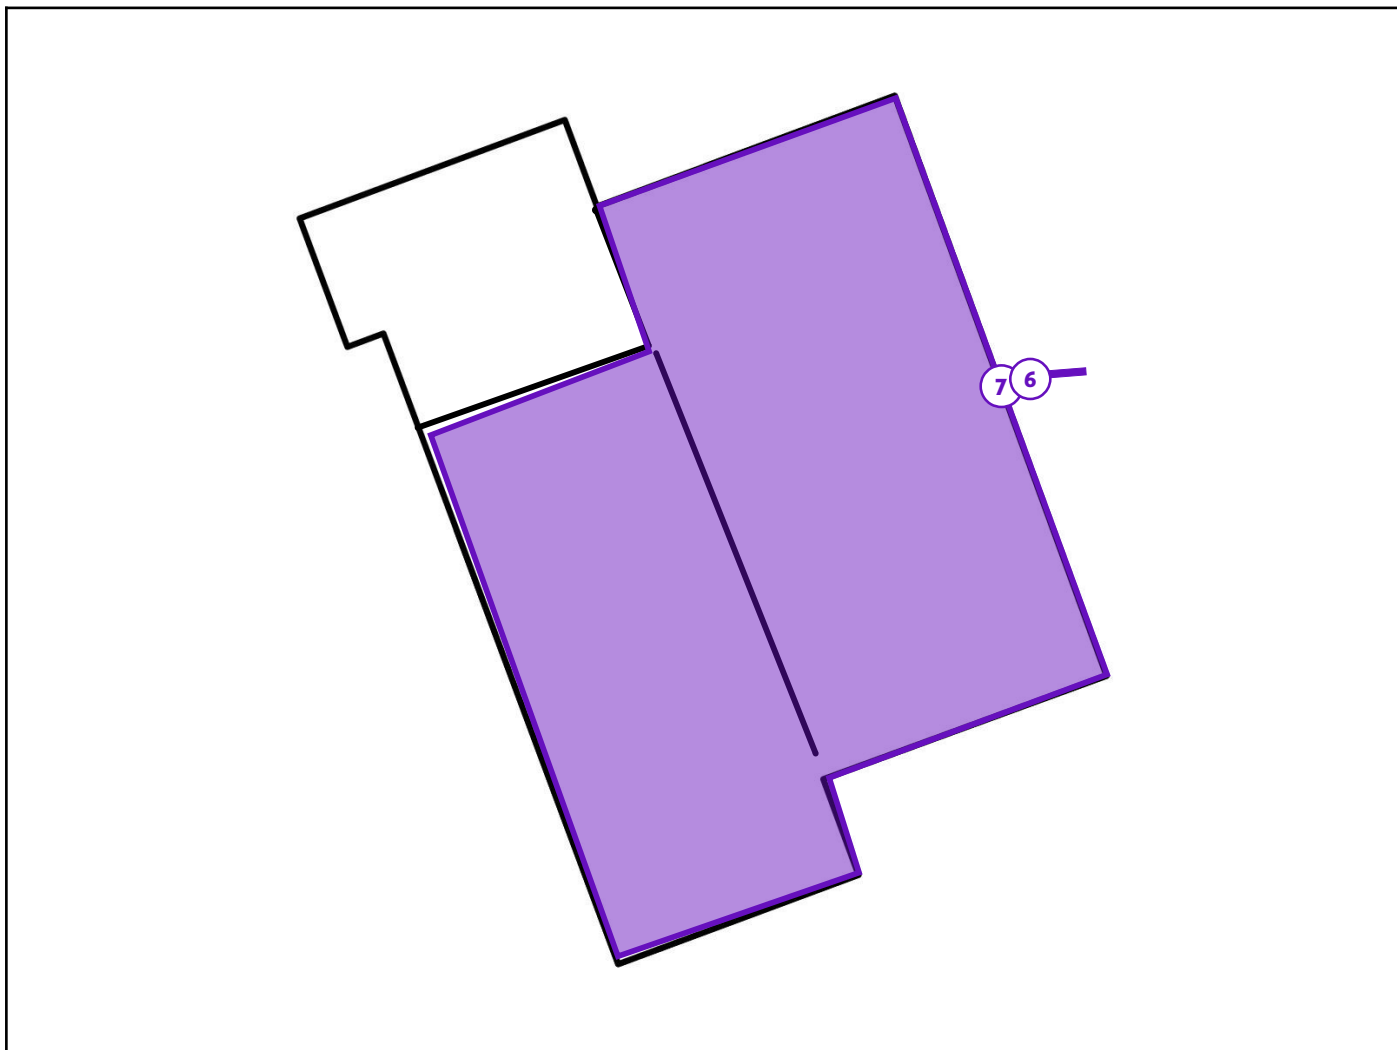
## Plan 1.2: Hoofdgebouw zolder

Beschrijving	Type	Actie
6. Raam enkel glas met mastiek en bakeliet schakelaar verwijderd	Advies	-
7. Onderdak volledig isolatie aan zolderkant	Advies	-

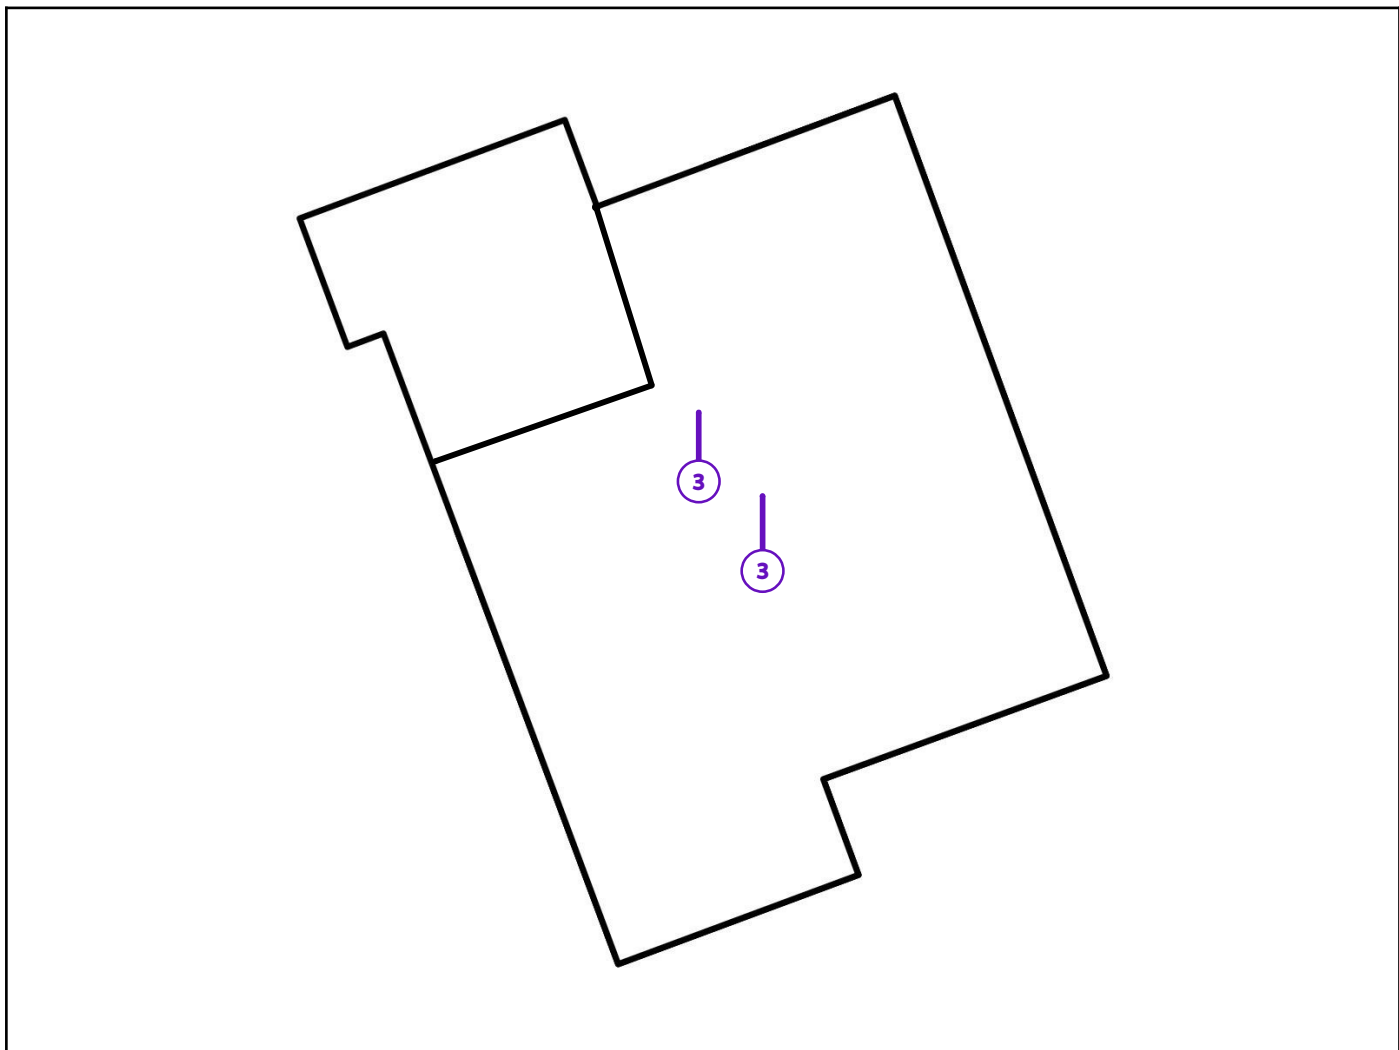
## Plan 1.3: Hoofdgebouw dak

Beschrijving	Type	Actie
3. Schouw	Beperking	-

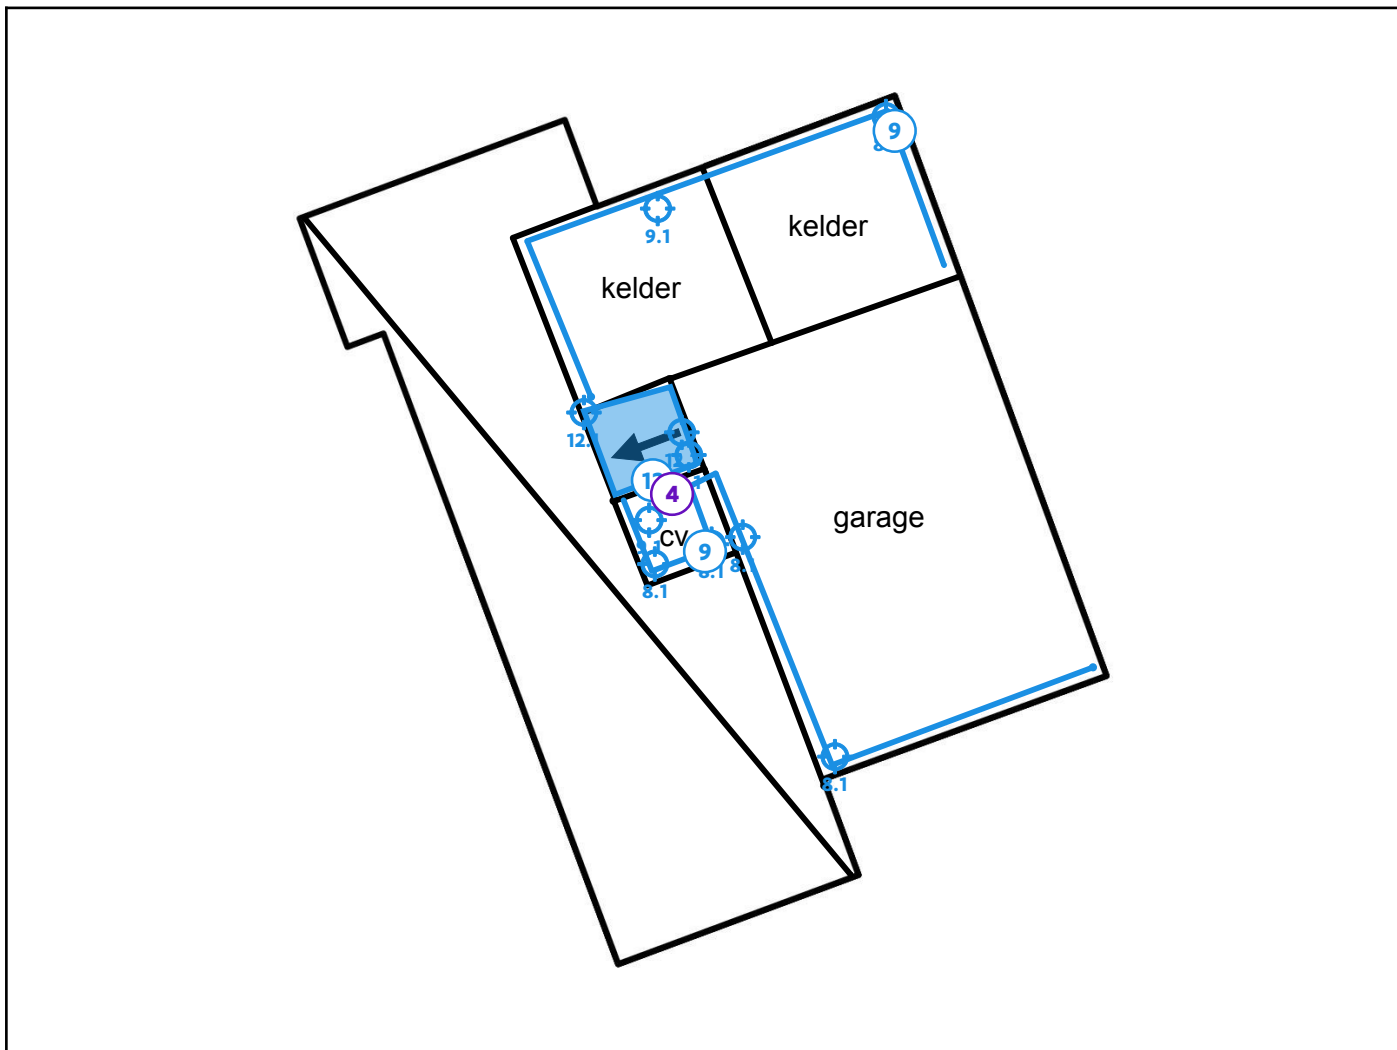
## Plan 1.4: Hoofdgebouw garage kelder

Beschrijving	Type	Actie
4. Ketel cv 2006	Advies	-
8. Buisisolatie bochten	Geen asbest	-
8.1 Code: Buisisolatie bochten	Mengmonster	-
9. Buisisolatie	Geen asbest	-
9.1 Code: Buisisolatie	Mengmonster	-
12. Pleister plafond	Geen asbest	-
12.1 Code: Pleister plafond	Mengmonster	-

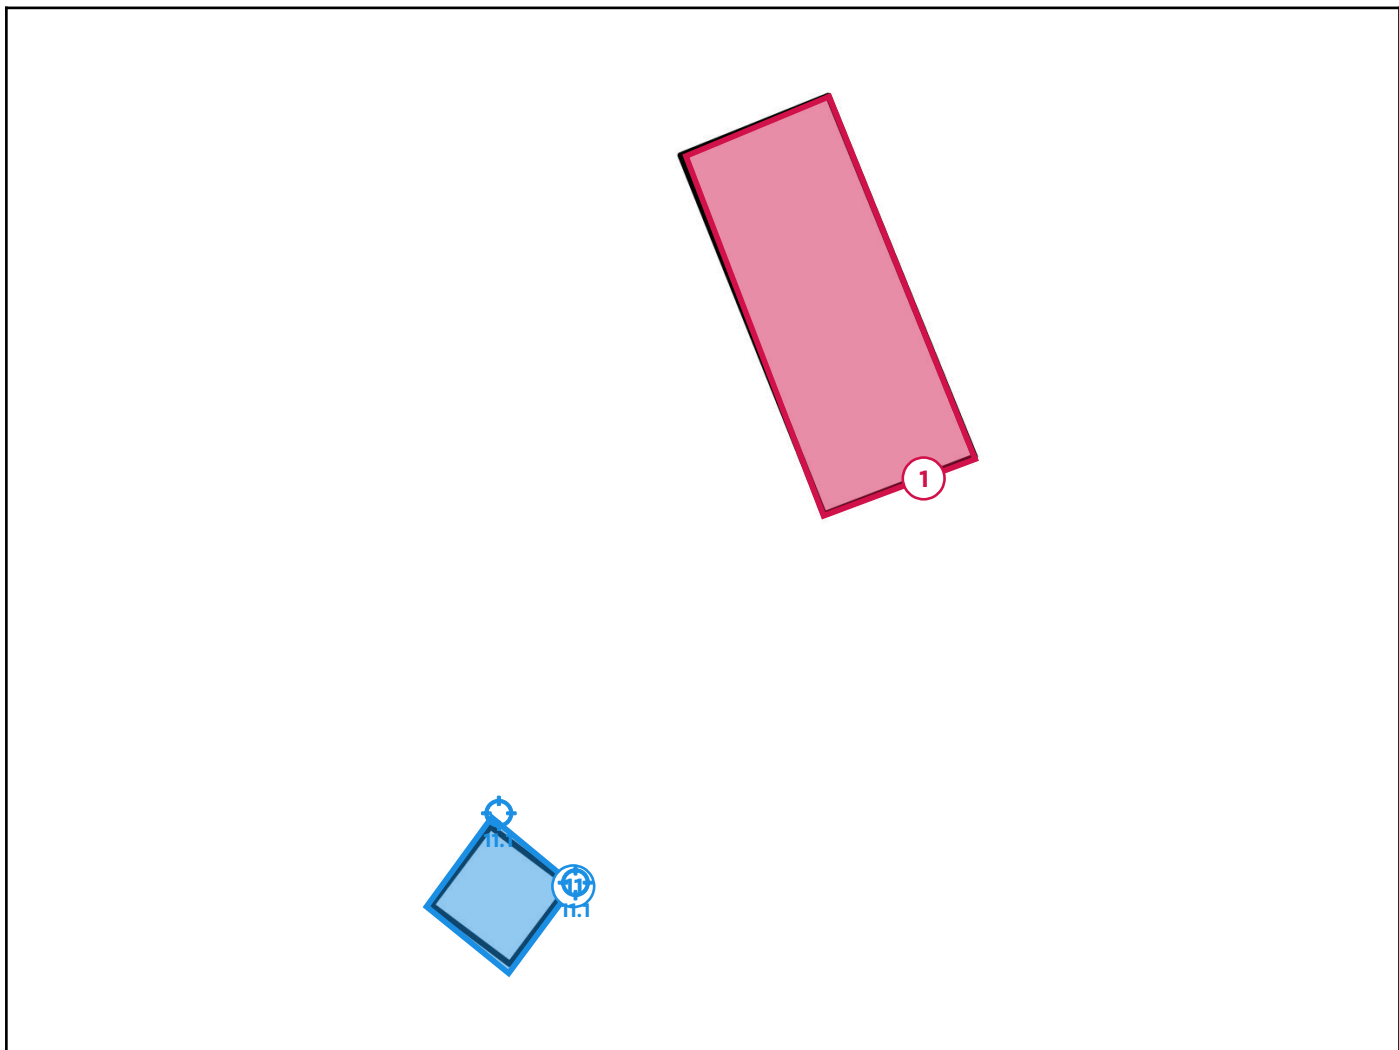
## Plan 2.1: Bijgebouw plan

Beschrijving	Type	Actie
1. Golfplaten	Asbestmateriaal	Dringend verwijderen
11. Bitumen ondoline golfplaten	Geen asbest	-
11.1 Code: Bitumen ondoline golfplaat	Mengmonster	-
