Asbestinventarisatetest

Stationsstraat 224, 3110 Rotselaar

Attestnummer : 20260424-000173.000

Uitgegeven op : 24.04.2026

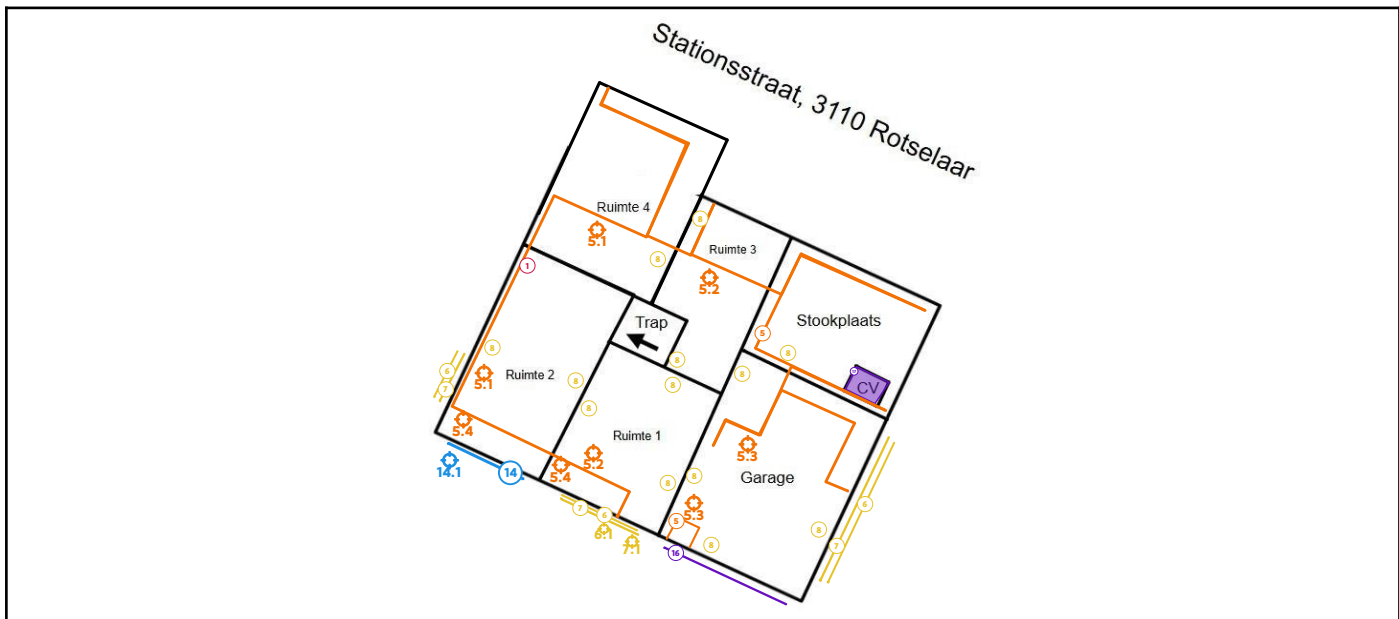
Plan 1.1: -1

Beschrijving	Type	Actie
1. AC afvoerbuis ruimte 2	Asbestmateriaal	Dringend verwijderen
5. Leidingisolatie -1	Asbestmateriaal	Verwijderen
5.1 Code: 0005 - Recht	Mengmonster	-
5.2 Code: 0006 - Recht	Mengmonster	-
5.3 Code: 0007 - Bocht	Mengmonster	-
5.4 Code: 0008 - Bocht	Mengmonster	-
6. Kit kozijn-glas alu ramen en deur	Asbestmateriaal	Zorgvuldig beheren
6.1 Code: 0004	Puntmonster	-
7. Kit kozijn-muur alu ramen en deur	Asbestmateriaal	Zorgvuldig beheren
7.1 Code: 0003	Puntmonster	-
8. Bakeliet toepassingen -1	Asbestmateriaal	Zorgvuldig beheren
14. Kit kozijn-glas houten poort ruimte 2	Geen asbest	-

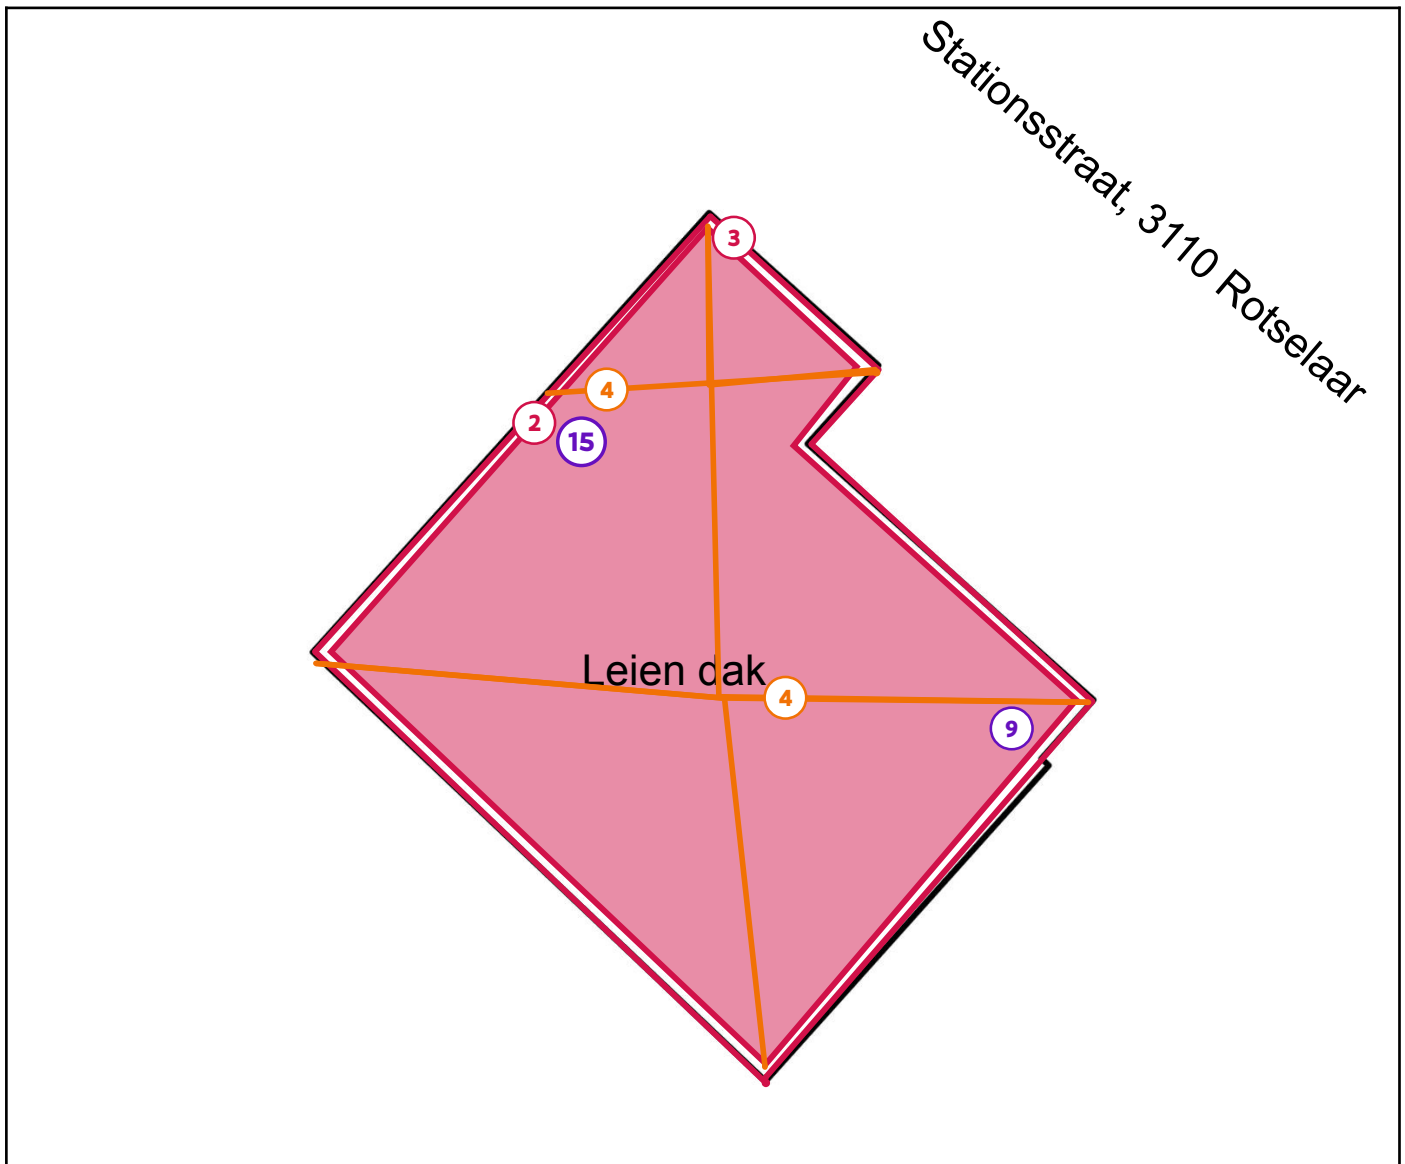
Plan 1.5: Dakenplan woning

Beschrijving	Type	Actie
2. Leien dak woning	Asbestmateriaal	Dringend verwijderen
3. Slib/sediment dakgoten	Asbestmateriaal	Dringend verwijderen
4. Nokpannen asbestcement	Asbestmateriaal	Verwijderen
9. Schouw op het dak	Beperking	-
15. Rookgaskanaal schuin dak/zolder	Overige ruimte of materiaal	-

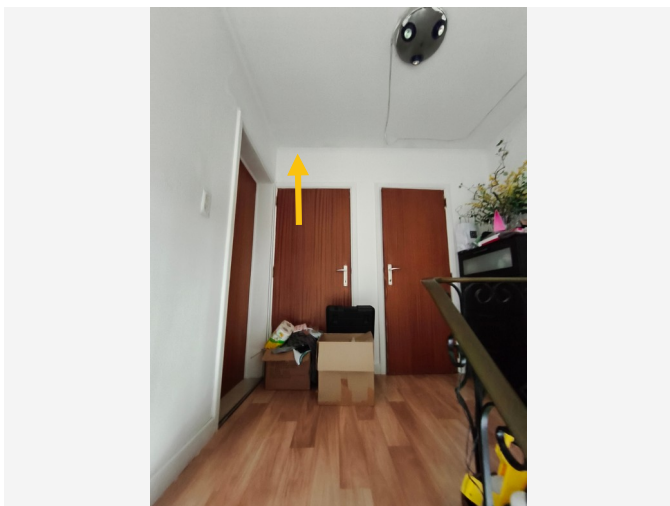
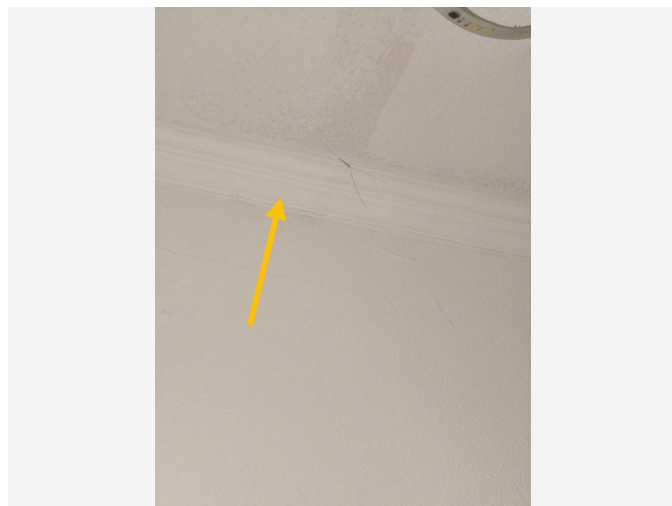
Informatie over een niet-asbestverdacht materiaal

Basis voor advies	De asbestdeskundige beoordeelt het materiaal als niet-asbestverdacht.
--------------------------	---

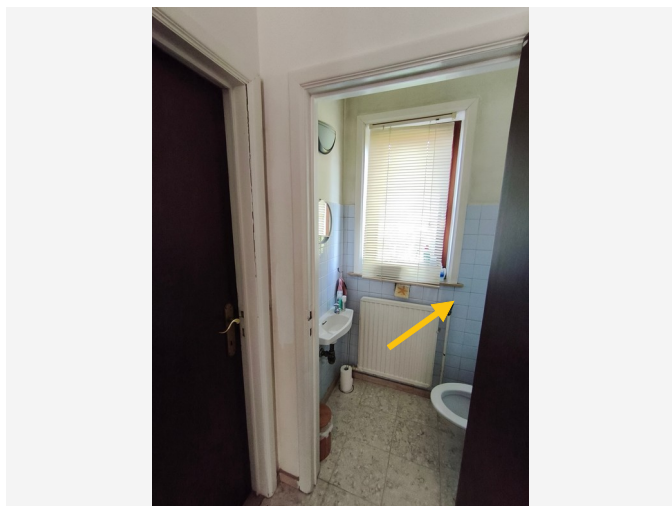
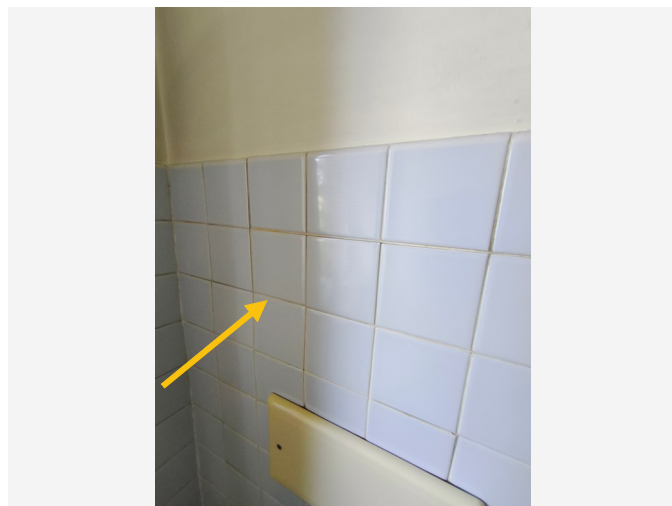
Informatie over een materiaal dat de asbestdeskundige niet kan waarnemen of vaststellen
