Asbestinventarisatietest

Korte Dolagestraat 12, 3018 Leuven

Attestnummer : 20260609-000083.000

Niet-asbestveilig

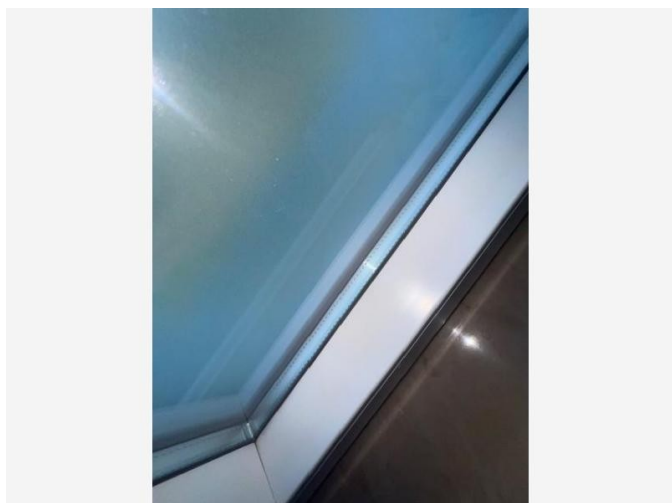
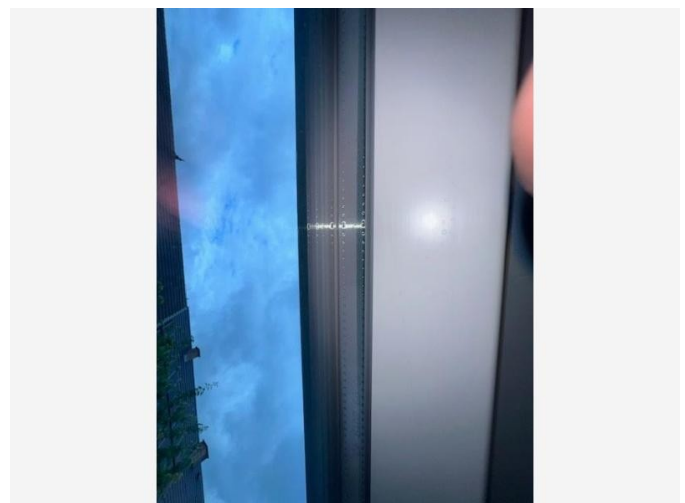
Beschrijving	Notitie	Terug te vinden op plannen
Fiche 12: Dakbedekking	-	Plan 1.3: Zolder
Fiche 13: Afdichtingsmateriaal (mastiek, kit, ...)schrijnwerk woning zie notitie	ramen aan voorzijde woning en keuken vervangen maar achterzijde verdieping en living niet _ zie bronfiche	-
