# Asbestinventarisatetest

Steenweg op Gelrode 46, 3110 Rotselaar

Attestnummer : 20230912-000304.000

Uitgegeven op : 12.09.2023

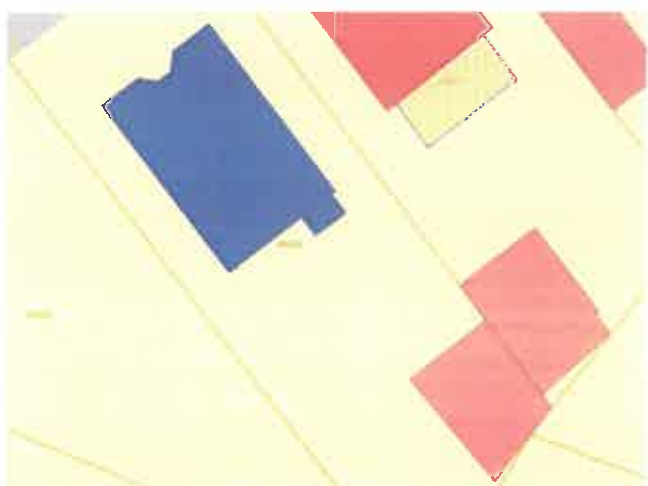
## Zone 1: Hoofdgebouw

Tijdens de inspectie vastgesteld:

- 0 Asbestmaterialen
- 0 Beperkingen
- 0 Uitsluitingen
- 0 Roerende goederen
- 0 Puin, steenslag, (water)bodem
- 1 Adviezen
- 4 Geen asbest

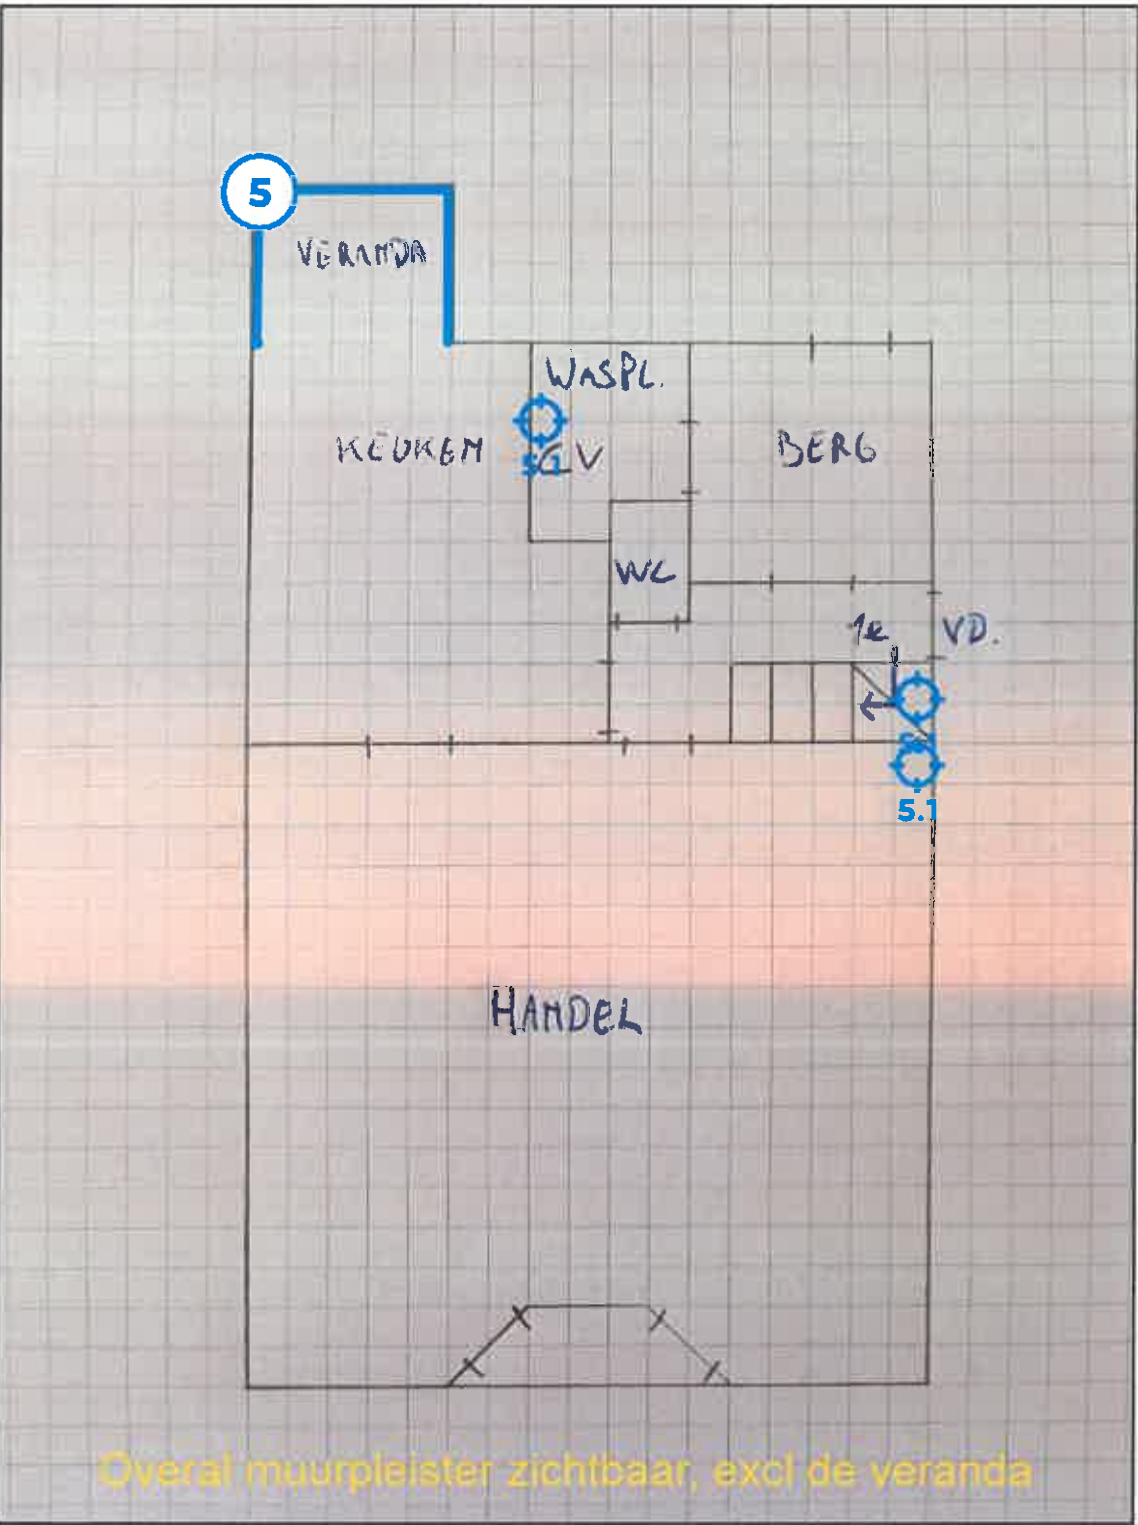
# Plan 1.1: Gelijkvloers

5. Pleisterwerk muur

Geen asbest

5.1 Code: 1

Mengmonster
