# Asbestinventarisat attest

Baekveldstraat 22, 3380 Glabbeek

Attestnummer : 20260831-000007.000

Uitgegeven op : 31.08.2026

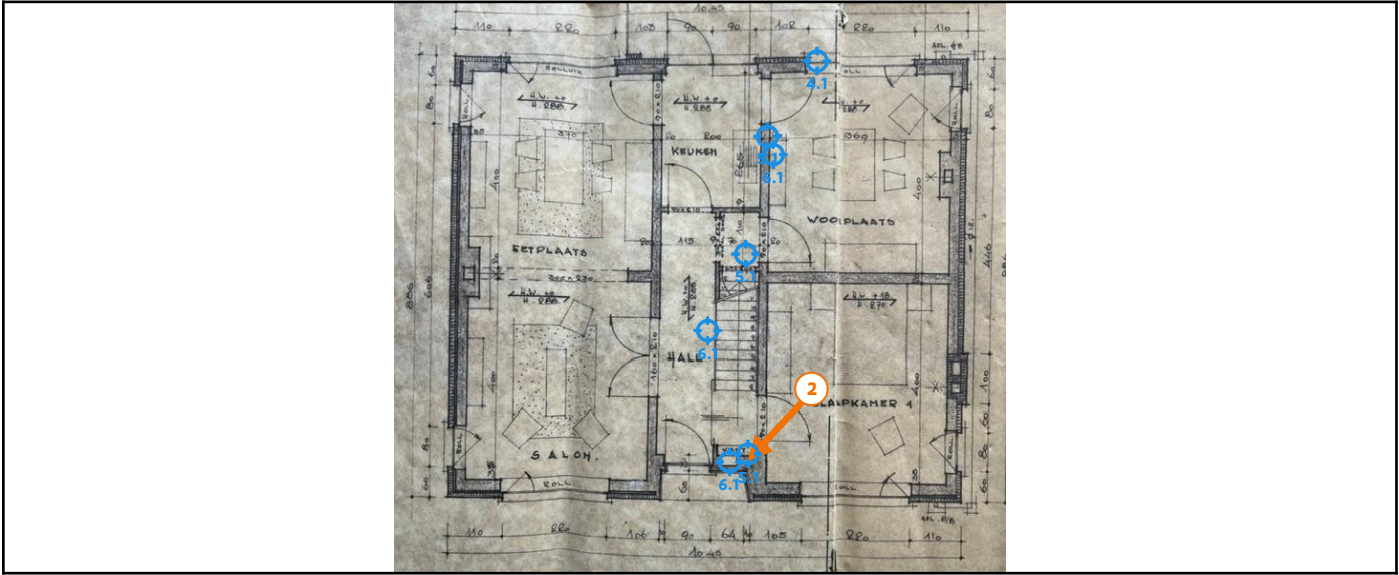
# Plan 1.1: Gelijkvloers

| Beschrijving | Type | Actie |
|---|---|---|
| 6.1 Code: 1 | Mengmonster | - |

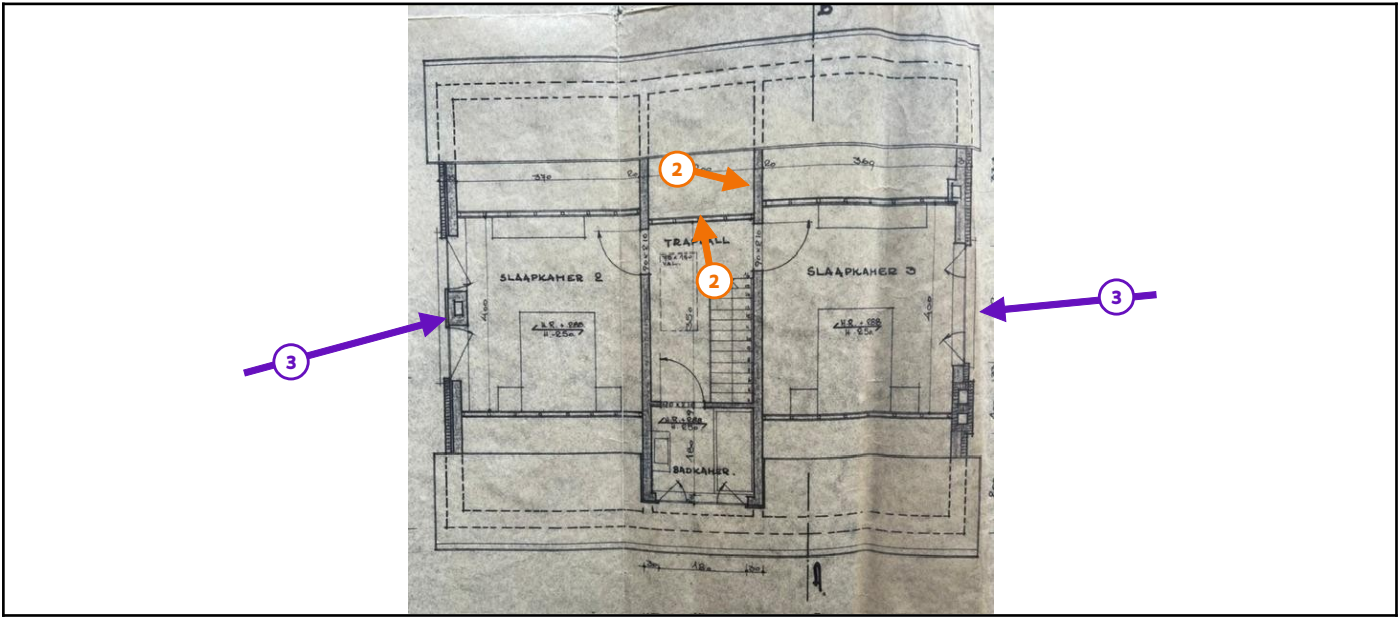
# Plan 1.2: Verdieping

| Beschrijving | Type | Actie |
|---|---|---|
| 3. Materialen van rookgaskanalen | Beperking | - |

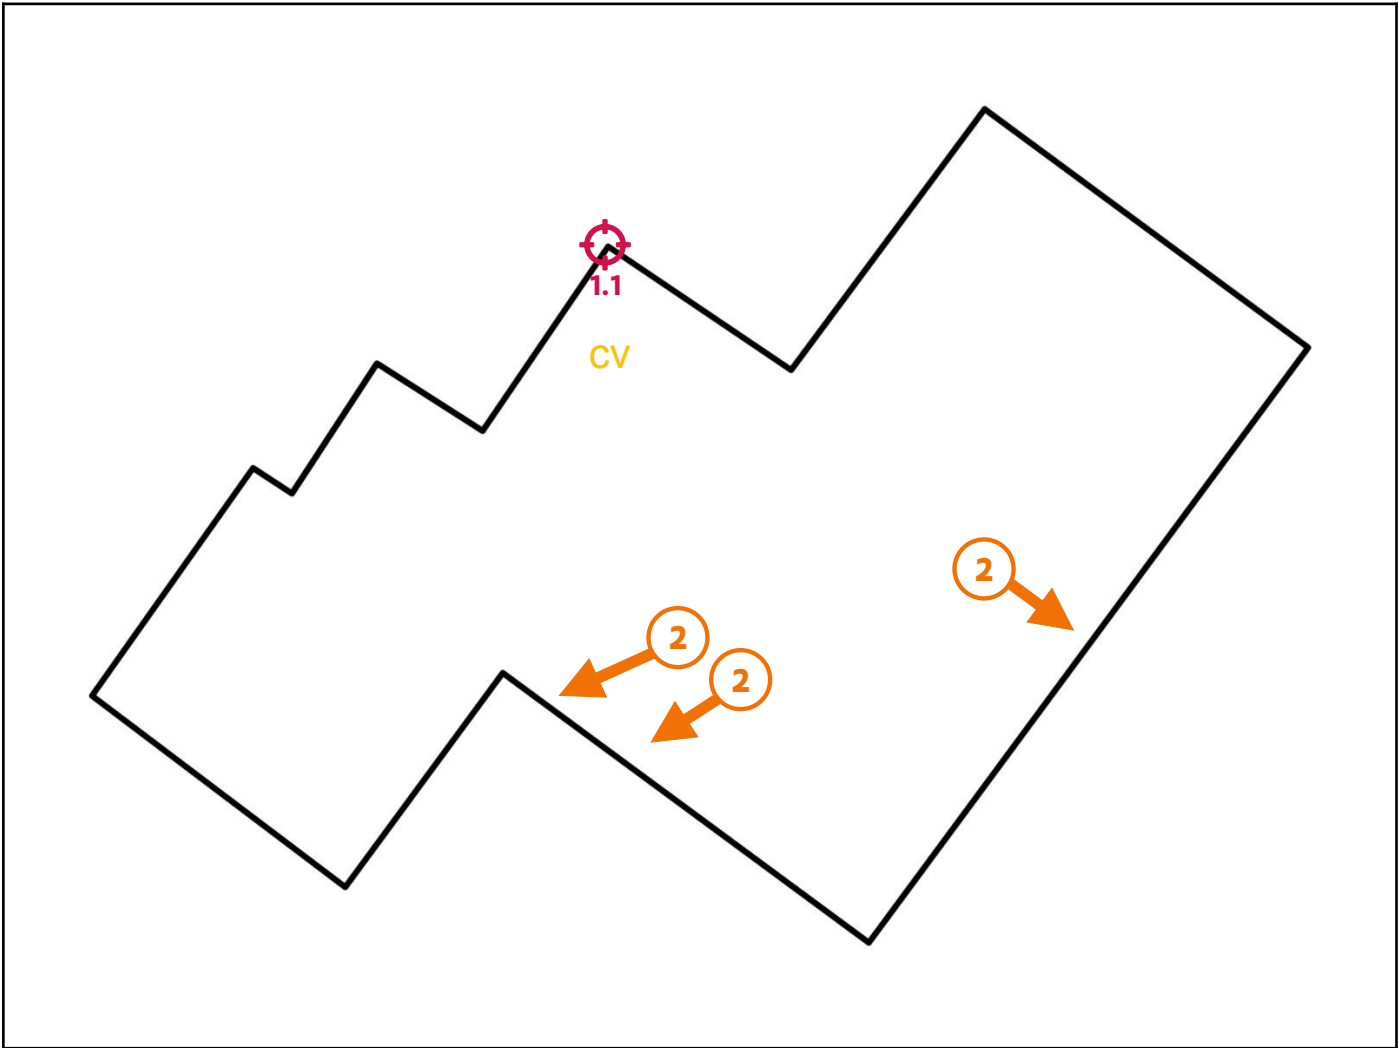
## Plan 2.1: Bijgebouw plan

| Beschrijving | Type | Actie |
|---|---|---|
| 10. Materialen aan de stookketel (dichtingen, isolerend materiaal, ...) | Overige ruimte of materiaal | - |
