Asbestinventarisatetest

Ernest Ourystraat 1, 3320 Hoegaarden

Attestnummer : 20250903-000008.000

Uitgegeven op : 03.09.2025

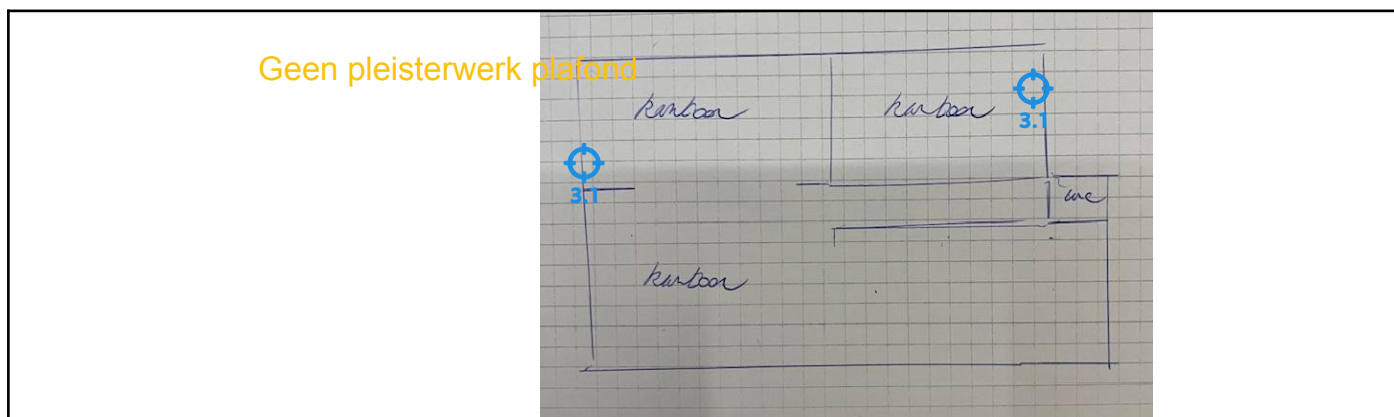
Plan 1.2: GELIJKVLOERS

Beschrijving	Type	Actie
2. GEEN PLEISYERWERK PLAFOND AANWEZIG	Advies	-
3. PLEISTERWERK WAND	Geen asbest	-
3.1 Code: M01	Mengmonster	-
