Asbestinventarisatetest

Kareelovenstraat 5, 3350 Linter

Attestnummer : 20260331-000134.000

Uitgegeven op : 31.03.2026

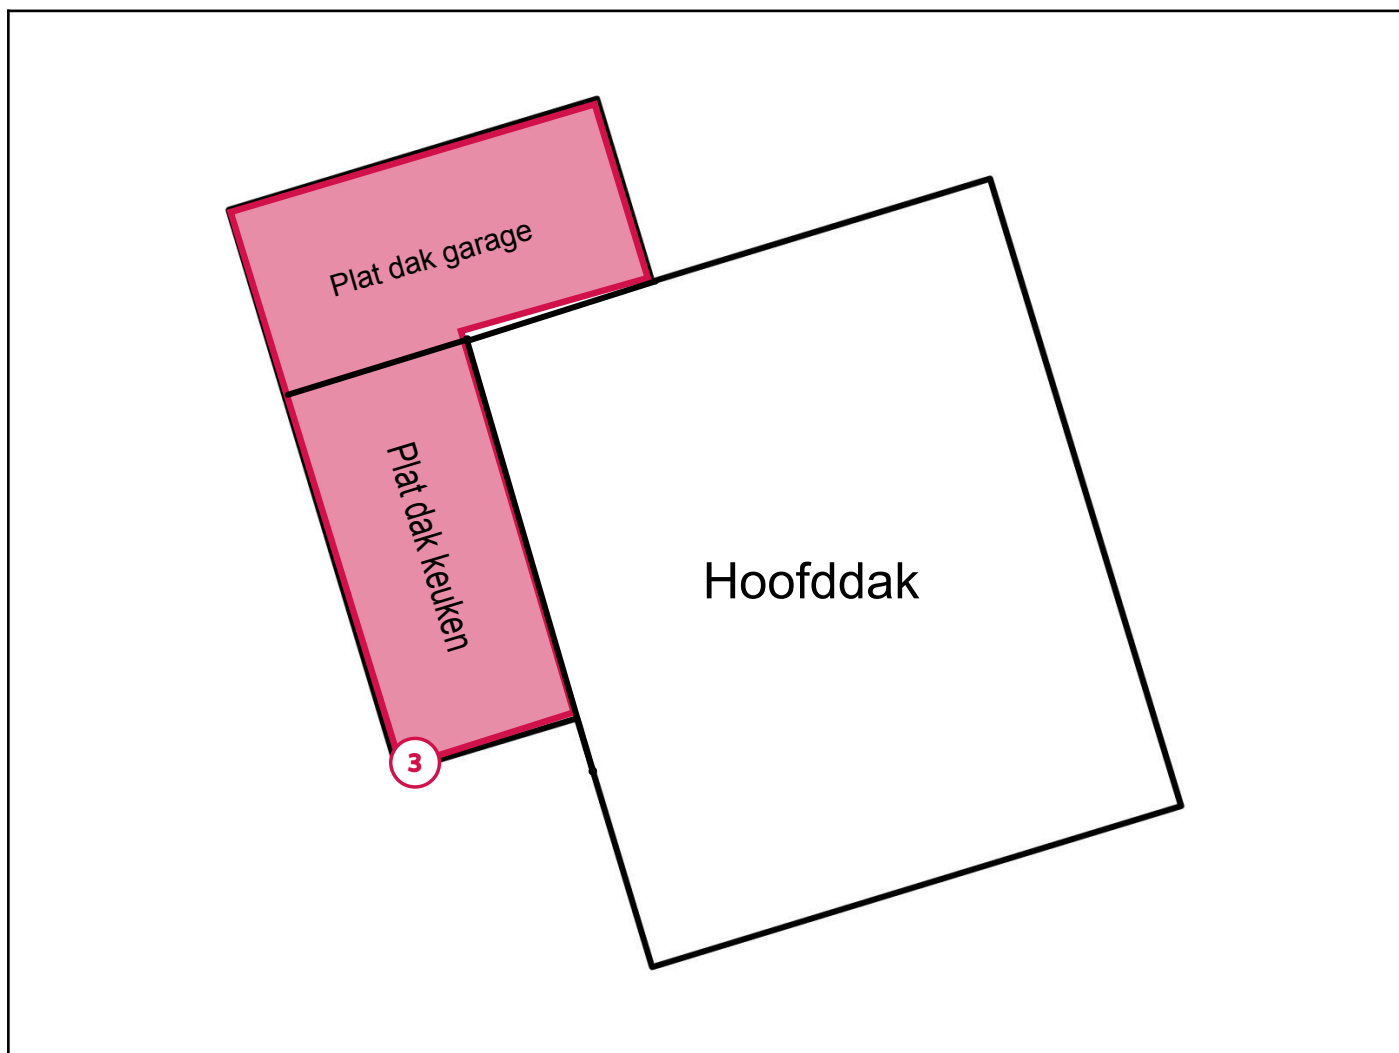
Plan 1.1: Woning plan kopie

Beschrijving	Type	Actie
3. Slib/sediment in dakgoten hoofddak en op platte daken	Asbestmateriaal	Dringend verwijderen

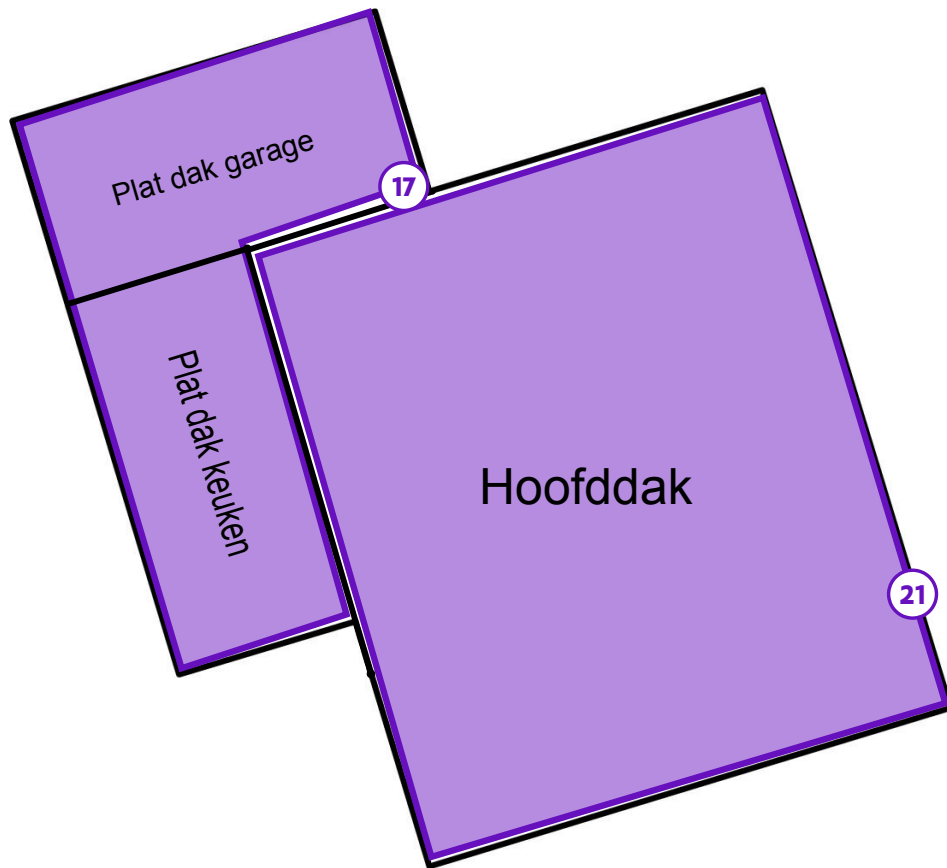
Plan 1.2: Woning plan

Onderdak platte daken niet waarneembaar

Beschrijving	Type	Actie
17. Epdm folie op platte daken	Overige ruimte of materiaal	-
21. Onderdak hoofddak woning: niet waarneembaar	Overige ruimte of materiaal	-
23. Onderdak platte daken woning: niet waarneembaar	Overige ruimte of materiaal	-

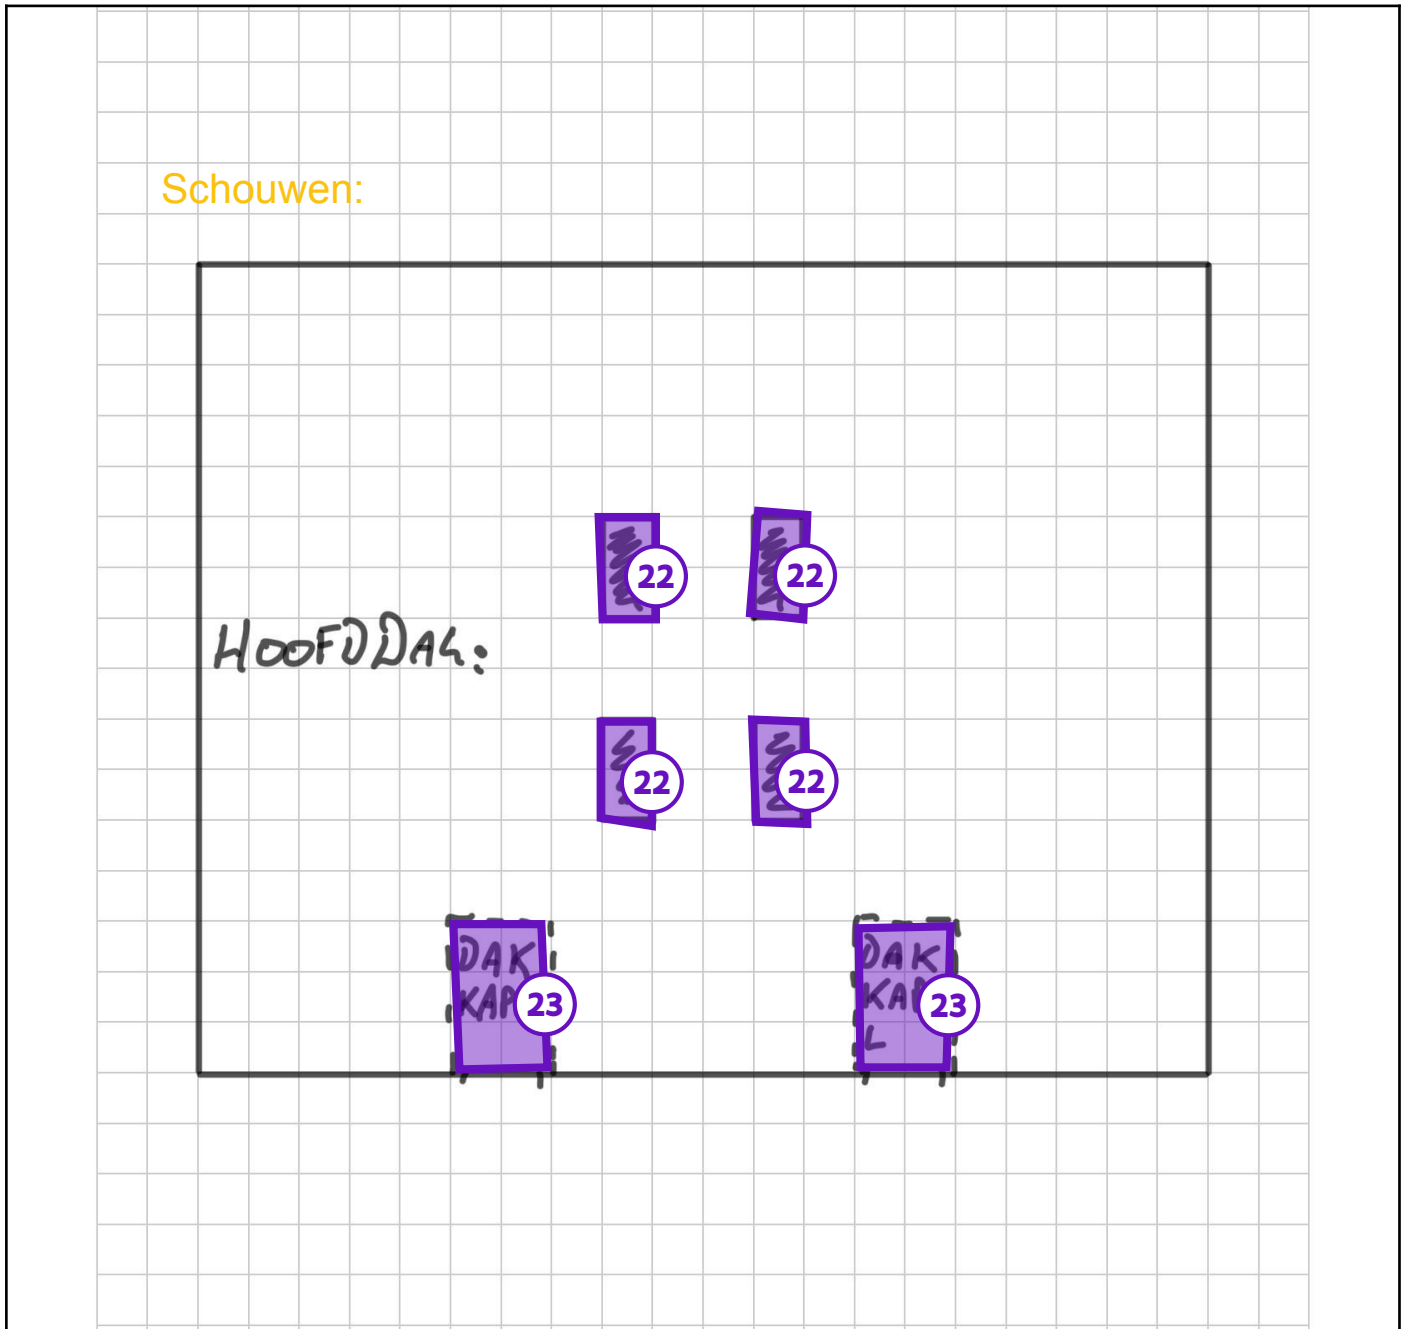
Plan 1.4: Hoofddak

Beschrijving	Type	Actie
22. Open schouwen op het dak: niet waarneembaar	Overige ruimte of materiaal	-
23. Onderdak platte daken woning: niet waarneembaar	Overige ruimte of materiaal	-

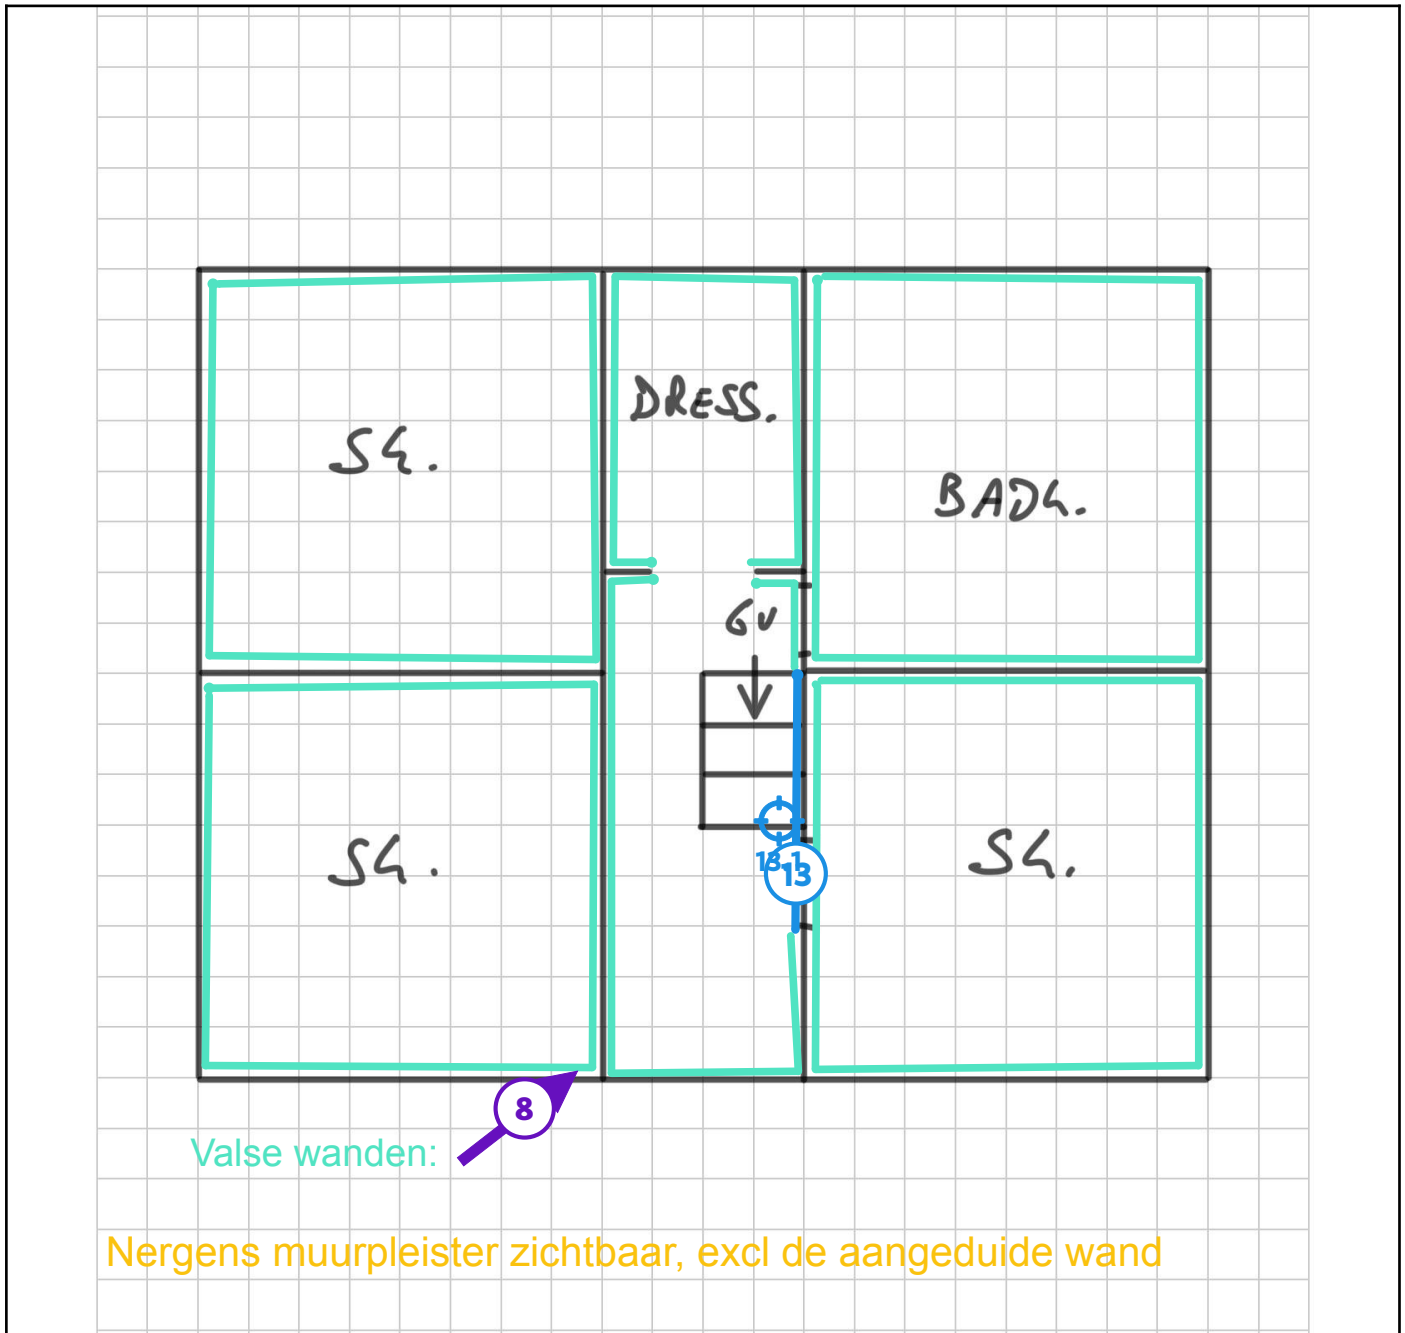
Plan 1.7: 1e verdiep

Beschrijving	Type	Actie
8. Ruimte achter valse wanden (geen pleisterwerk zichtbaar)	Advies	-
13. Pleisterwerk muur	Geen asbest	-
13.1 Code: 1	Mengmonster	-

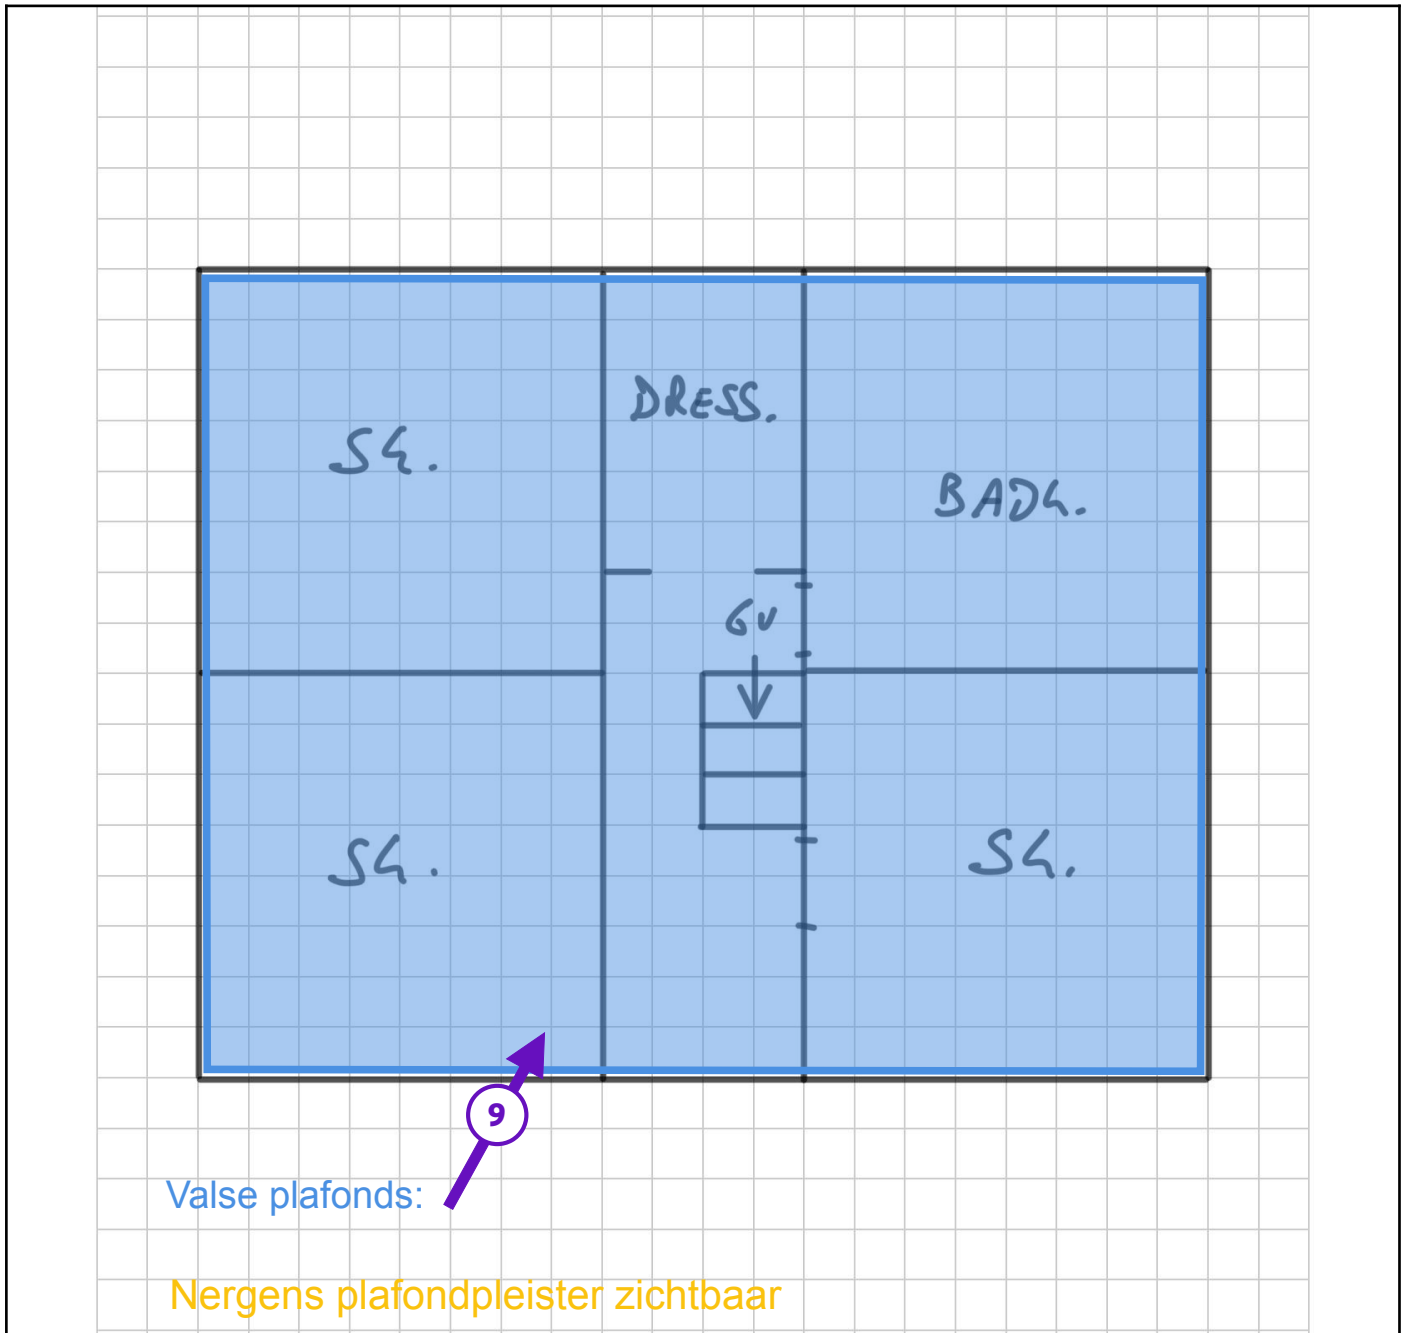
Plan 1.8: 1e verdiep

Beschrijving	Type	Actie
9. Ruimte achter valse plafonds (geen pleisterwerk zichtbaar)	Advies	-
11. Pleisterwerk plafond	Geen asbest	-

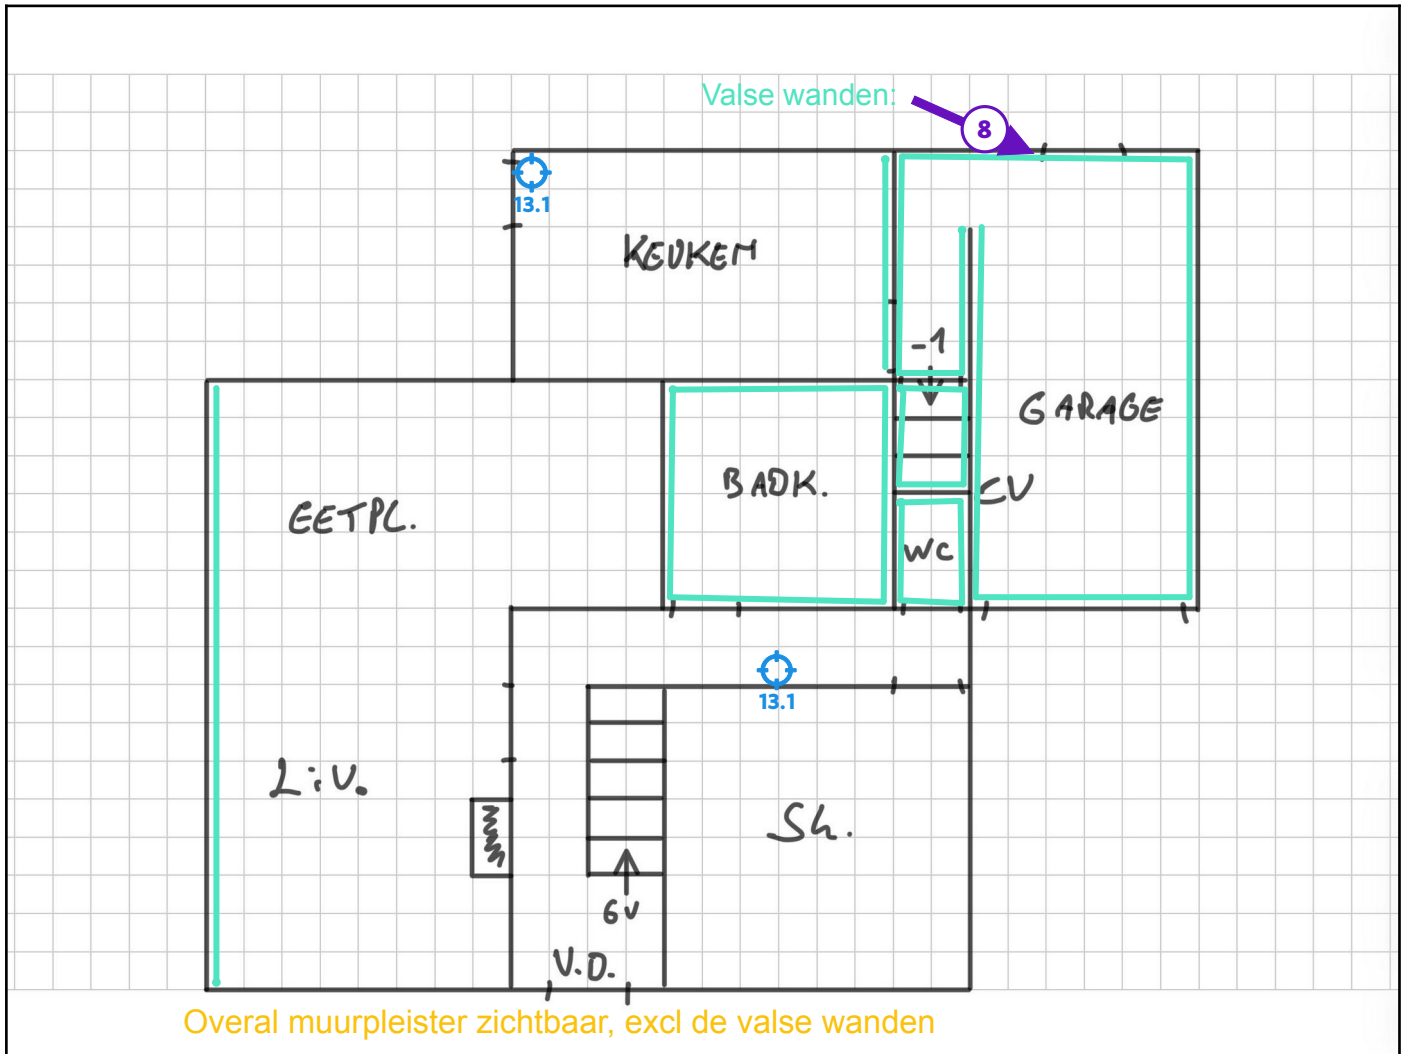
Plan 1.9: Gelijkvloers

Beschrijving	Type	Actie
8. Ruimte achter valse wanden (geen pleisterwerk zichtbaar)	Advies	-
13. Pleisterwerk muur	Geen asbest	-
13.1 Code: 1	Mengmonster	-

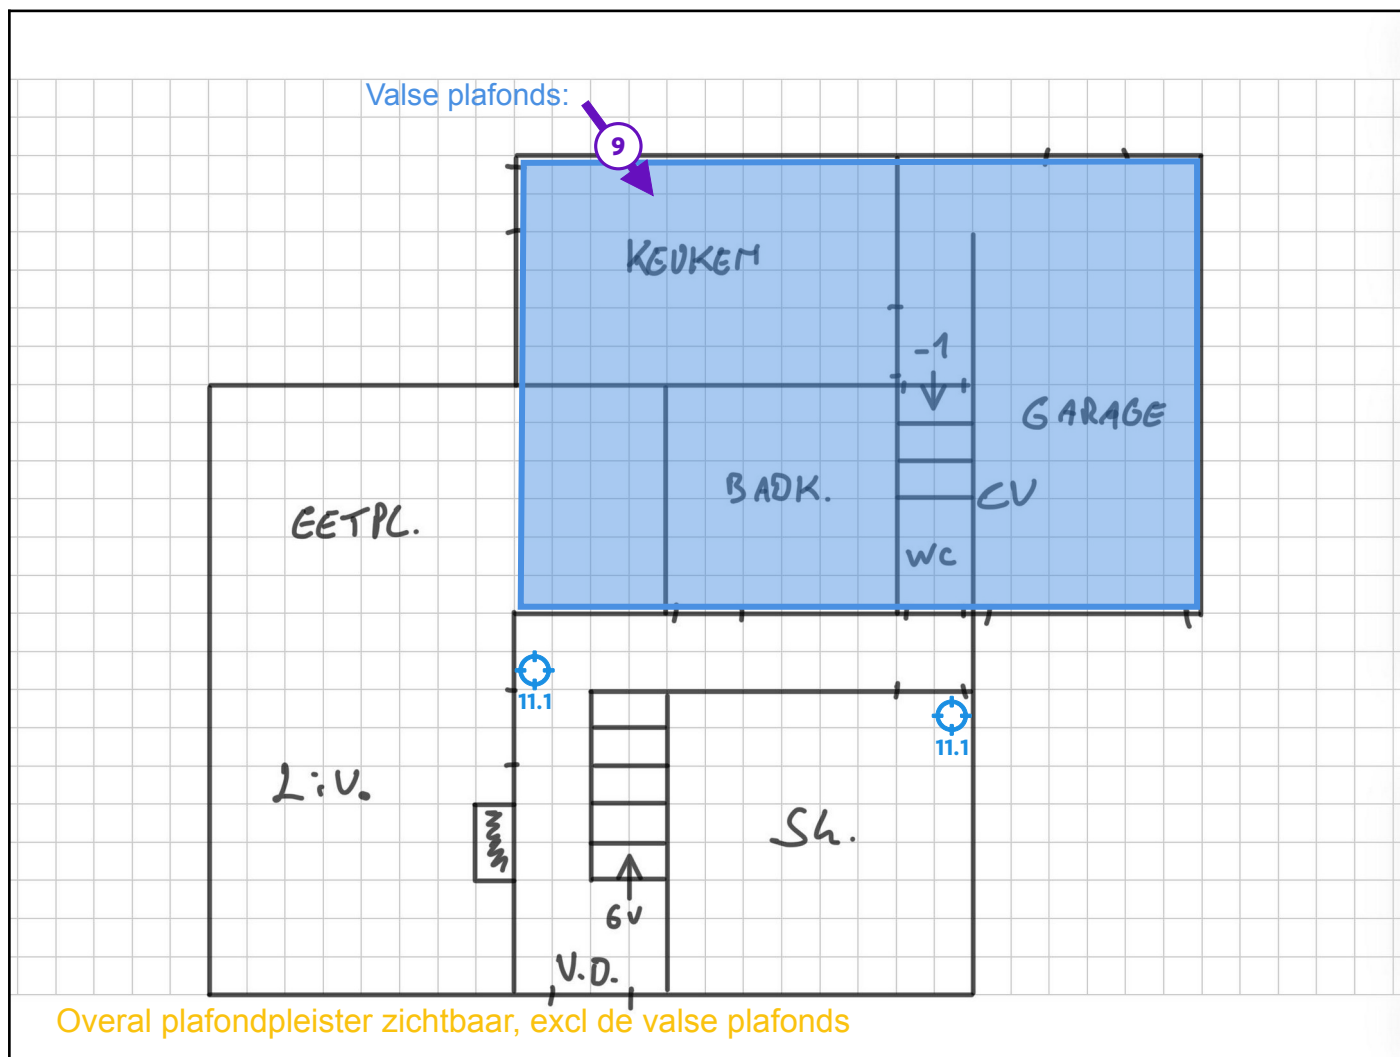
Plan 1.10: Gelijkvloers

Beschrijving	Type	Actie
9. Ruimte achter valse plafonds (geen pleisterwerk zichtbaar)	Advies	-
11. Pleisterwerk plafond	Geen asbest	-
11.1 Code: 2	Mengmonster	-

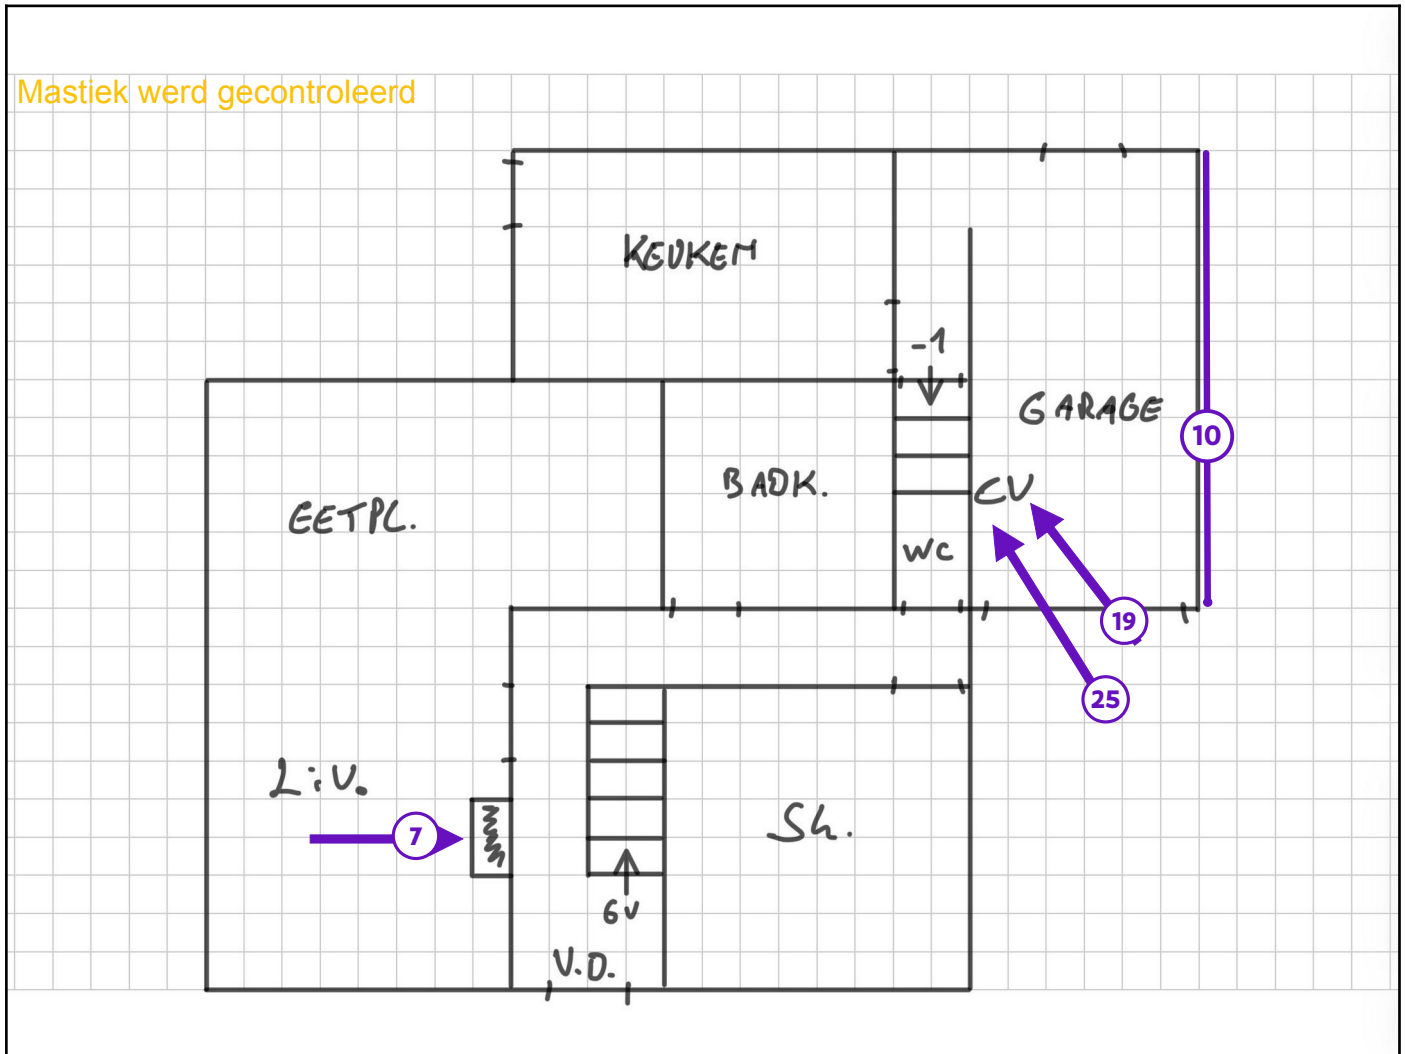
Plan 1.11: Gelijkvloers

Mastiek werd gecontroleerd

Beschrijving	Type	Actie
7. Koord rond deur kachel living	Advies	-
10. Muurcementering tegen buitenmuur garage (eigendom andere eigenaar)	Advies	-
16. Mastiek op- en rond schrijnwerk: niet verdacht (visueel vastgesteld)	Overige ruimte of materiaal	-
19. Chauffageketel in de garage	Overige ruimte of materiaal	-
25. Leidingisolatie (niet aanwezig aan de chauffageketel in de garage)	Overige ruimte of materiaal	-

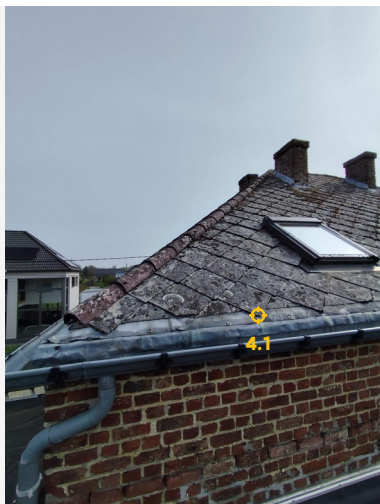
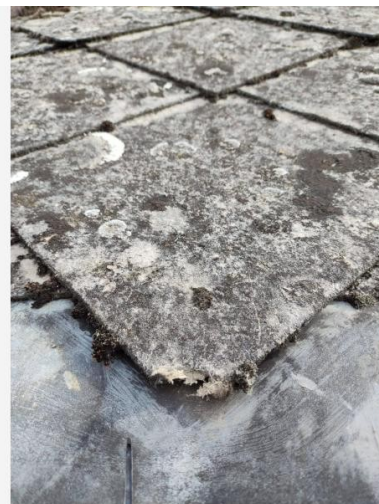
Beschrijving	Slib/sediment in dakgoten hoofddak en op platte daken
Type afvalstof	Betreft resten (contaminatie) van verwerking of beschadiging
Type resten (contaminatie)	<ul style="list-style-type: none">• Stof, deeltjes < 4 mm, flinters, gruis (los, opliggend)
Besmette materialen	<ul style="list-style-type: none">• Sediment (dakgoot, afvoerbuus, regenwaterput, ...)
Bron van de resten	leien op het schuine dak van de woning
Omgeving	Buiten
Primaire drager	Infrastructuur hemelwater (opvang en afvoer)
Gebondenheid resten	Niet hecht
Hoeveelheid (gewicht - aantal)	<ul style="list-style-type: none">• 10,00 kg - 1 stuk
Totaal gewicht	10,00 kg
Eenvoudig bereikbaar	Ja
Identificatiemethode	De asbestdeskundige beoordeelt het materiaal als asbestverdacht en dus asbesthoudend, en dit zonder monstername.
Opmerking	De vermelde oppervlaktes, diktes, gewichten en volumes betreffen een beredeneerde schatting. Er worden geen rechten verleend aan deze oppervlaktes/diktes/volumes.

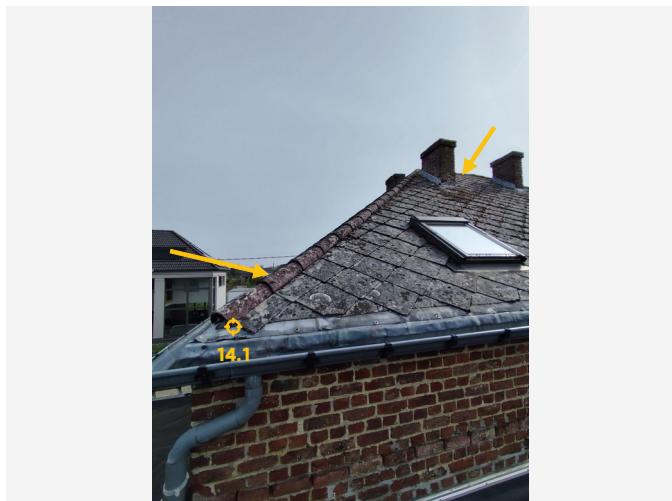
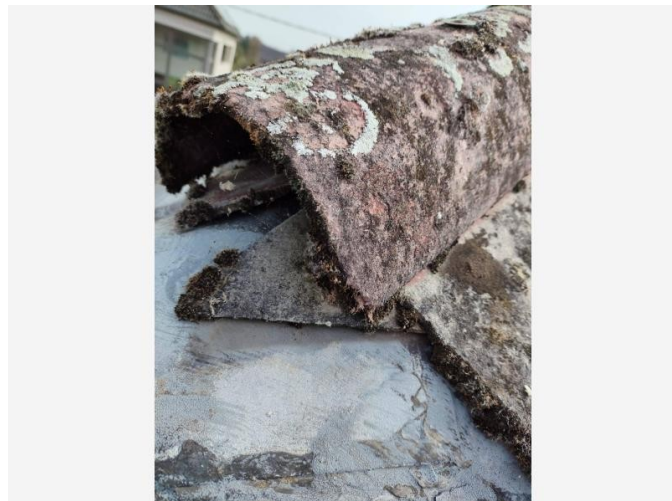
Fiche 14: Nokpannen op dakranden hoofddak (extra staalname is aanbevolen)

Geen asbest

Beschrijving	Nokpannen op dakranden hoofddak (extra staalname is aanbevolen)
Omgeving	Buiten
Primaire drager	Schuin dak
Bindmiddel van materiaal	Cement
Gebondenheid op basis van bindmiddel	Hecht
Hoeveelheid (oppervlakte - aantal)	• 33,00 m ² - 1 stuk
Totale oppervlakte	33,00 m ²
Identificatiemethode	Een monstername door de asbestdeskundige met laboanalyse door een asbestlabo.
Destructieve handeling voor identificatie	Nee
Opmerking	<p>Aangezien de dakleien wel asbesthoudend zijn, zou het kunnen dat de nokpan dat bemonsterd werd al eens vervangen werd bij bv stormschade, vermoedelijk zijn deze ook asbesthoudend aangezien deze samen met de asbesthoudende dakleien geplaatst werden. Deze dienen mee verwijderd te worden als de asbesthoudende leien verwijderd worden, extra staalname is aanbevolen.</p> <p>De vermelde oppervlaktes, diktes en volumes betreffen een beredeneerde schatting. Er worden geen rechten verleend aan deze oppervlaktes/diktes/volumes</p>

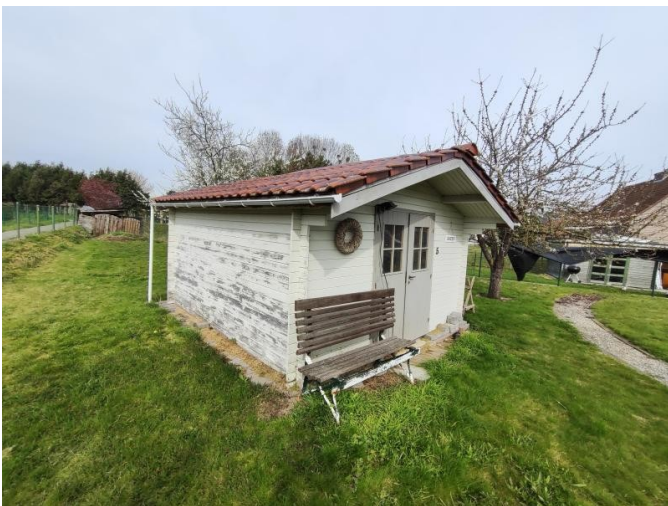
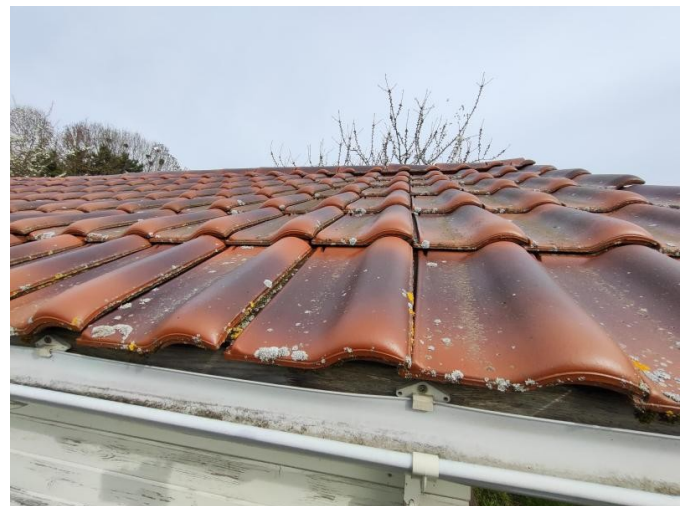
Fiche 18: Dakbedekking bijgebouw	Op het dak van het bijgebouw liggen dakpannen: niet-asbestverdacht.	Plan 2.2: Bijgebouw plan
Fiche 19: Chauffageketel in de garage	De chauffageketel in de garage werd gecontroleerd, de ketel van het merk: Vaillant heeft als bouwjaar 2015 volgens het serienummer: niet-asbestverdacht.	Plan 1.11: Gelijkvloers
Fiche 20: Dakbedekking houtberging (geen onderdak aanwezig)	Op het dak van de houtberging liggen metalen dakplaten: niet-asbestverdacht. Geen onderdak aanwezig.	Plan 3.1: Houtberging plan

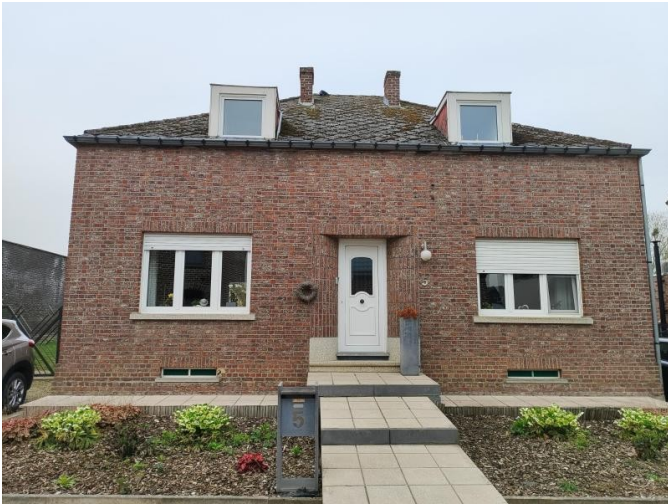
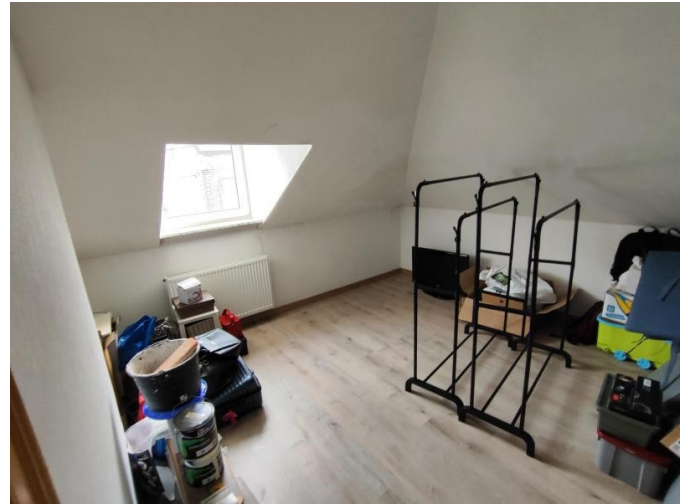
Beschrijving	Notitie	Terug te vinden op plannen
Fiche 21: Onderdak hoofddak woning: niet waarneembaar	Aanwezigheid onderdak kon niet vastgesteld worden: valse wanden en plafonds aan de binnenkant zichtbaar op het 1e verdiep / dakleien langs de buitenkant op elkaar geklemd. Mogelijks zijn er nog asbestverdachte onderlagen aanwezig. Verder te controleren bij renovatiewerken. Bij werken kan een stelling geplaatst worden om bijkomend te controleren	Plan 1.2: Woning plan
Fiche 22: Open schouwen op het dak: niet waarneembaar	Bij werken (dak of reiniging schouwen) kan een stelling geplaatst worden, het is niet duidelijk of er asbestverdachte materialen aanwezig zijn in- op- of rond de schouwen.	Plan 1.4: Hoofddak
Fiche 23: Onderdak platte daken woning: niet waarneembaar	Op de platte daken van de keuken en de garage ligt een laag Epdm folie, en de platte daken van de 2 dakkapellen op het hoofddak zijn niet zichtbaar. Aanwezigheid onderdak kon niet vastgesteld worden: mogelijks zijn er nog asbestverdachte onderlagen aanwezig, verder te controleren bij renovatiewerken. Bij werken kan een stelling geplaatst worden om bijkomend te controleren	Plan 1.2: Woning plan Plan 1.4: Hoofddak

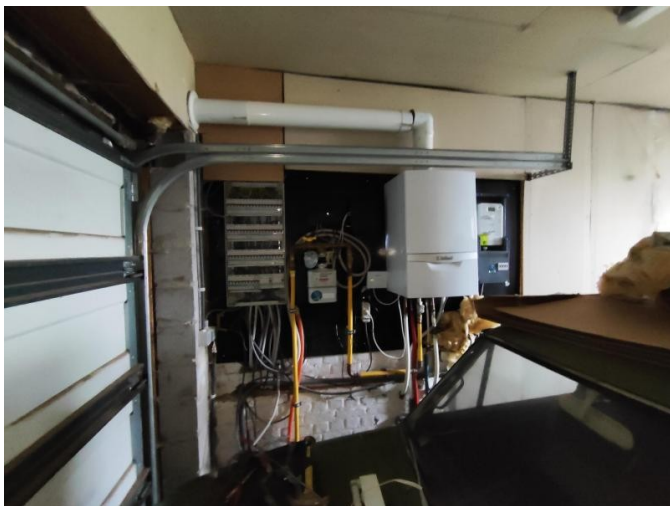
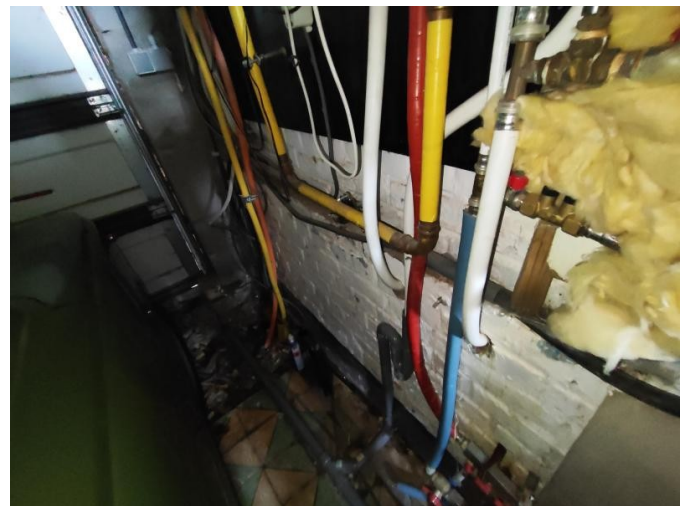
Beschrijving	Notitie	Terug te vinden op plannen
Fiche 25: Leidingisolatie (niet aanwezig aan de chauffageketel in de garage)	Er is geen asbestverdachte leidingisolatie aanwezig aan de chauffageketel in de garage.	Plan 1.11: Gelijkvloers
Fiche 26: Liftinfrastructuur (niet aanwezig)	Er is geen liftinfrastructuur aanwezig op de inspectielocatie.	-
