# Asbestinventarisatattest

Kabbeekvest 18, 3300 Tienen

Attestnummer : 20260905-000054.000

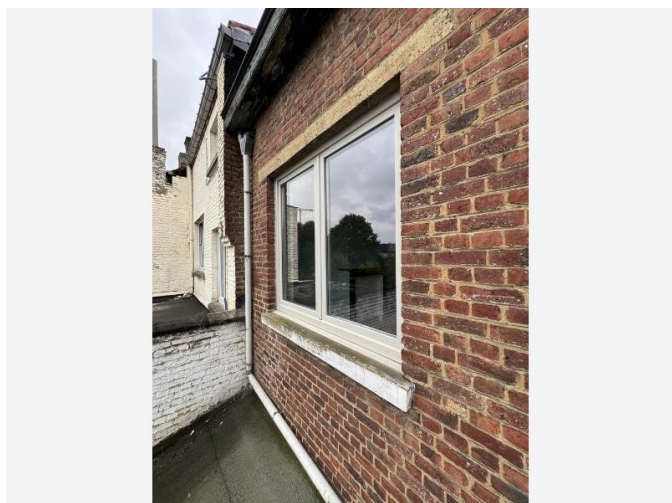
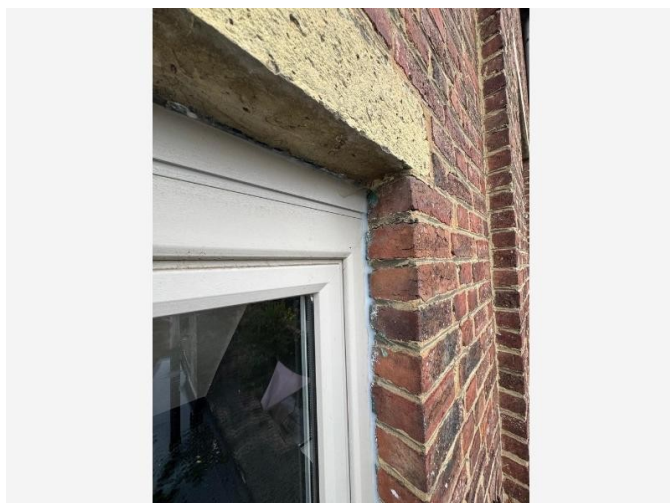
### Fiche 13: Mastiek buitenschrijnwerk niet aanwezig

| Beschrijving | Notitie | Terug te vinden op plannen |
|---|---|---|
| Fiche 14: Geen onderdak | Er is geen te onderzoeken onderdak aanwezig op de inspectielocatie.<br><br>De pannen zijn vanop zolder zichtbaar. | - |
