# Asbestinventarisatetest

Donystraat 30, 3300 Tienen

Attestnummer : 20260529-000109.001

Uitgegeven op : 02.06.2026

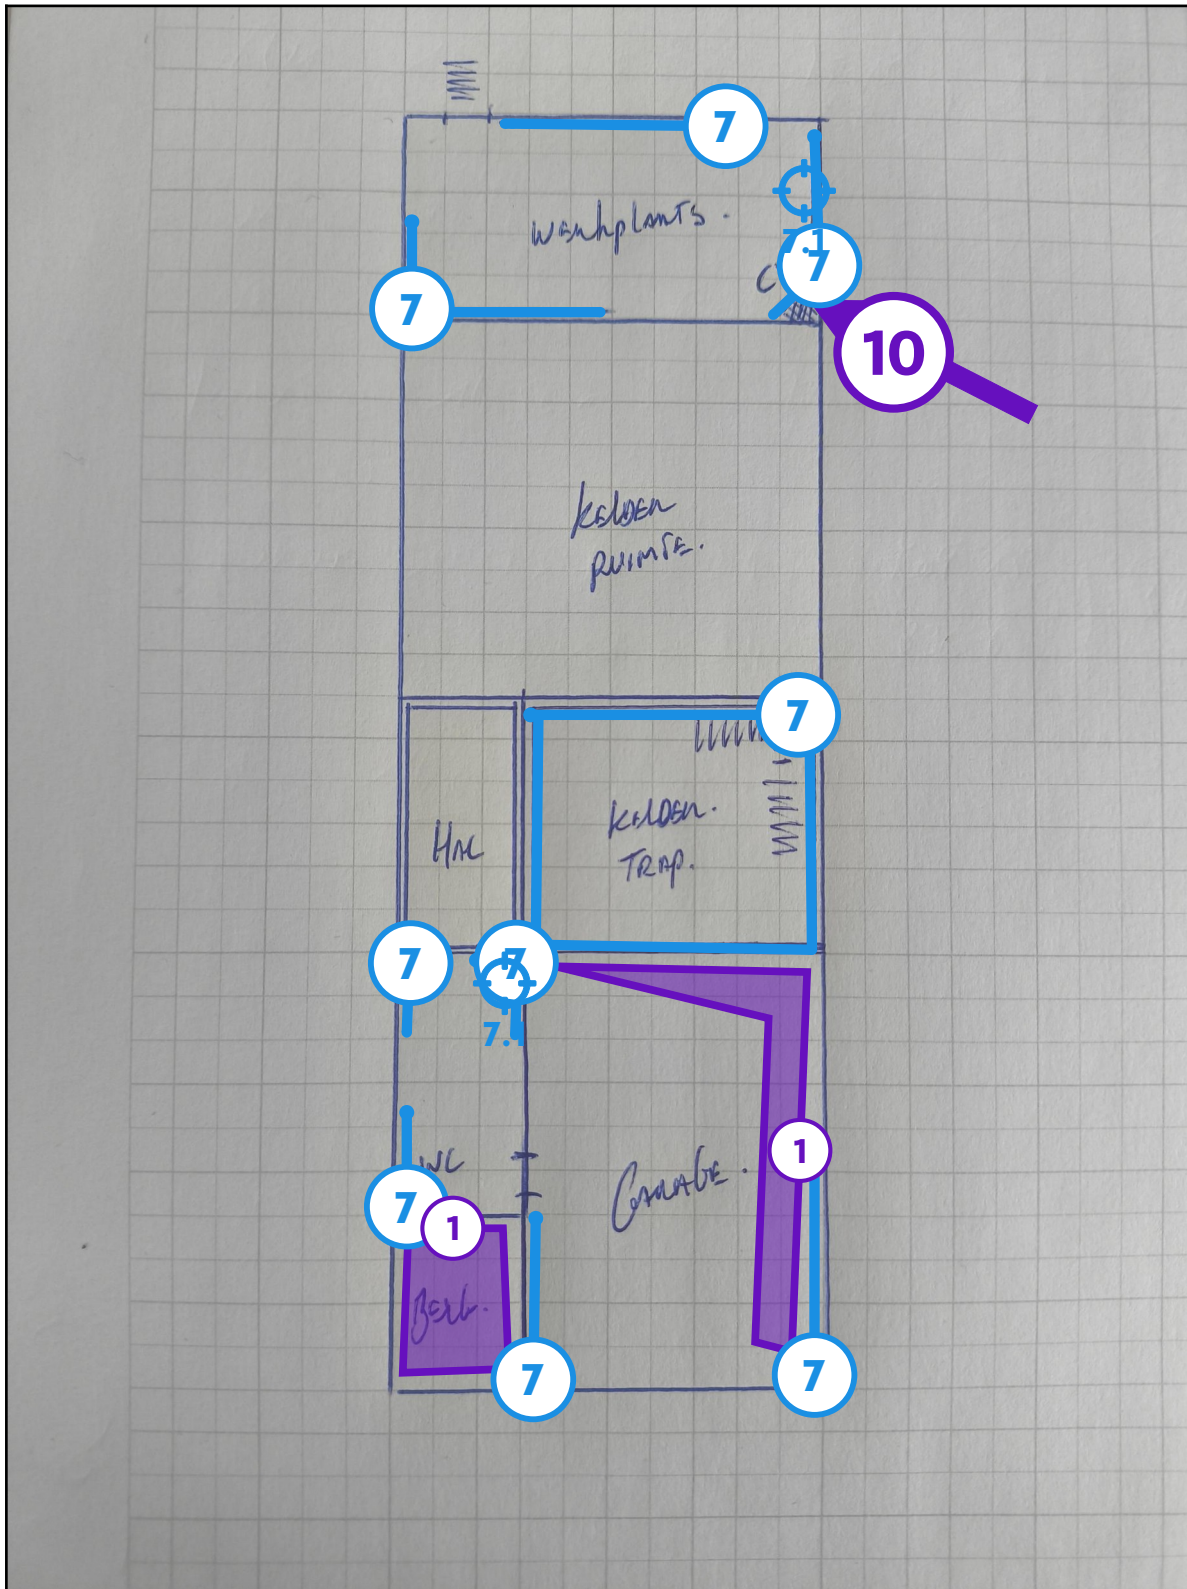
## Plan 1.8: plan kelder

1. Materiaal in opslag	Beperking	-
7. Cementering binnentoepassing (met staalname)	Geen asbest	-
7.1 Code: S3	Mengmonster	-
10. CV Ketel niet verdacht Vaillant	Overige ruimte of materiaal	-

**Reden:** Materiaal in opslag

**Uitleg van de asbestdeskundige:** Middellange termijnbeperking : Materialen/inboedel zijn in grote mate aanwezig. Vloer- en wanddelen konden niet volledig worden geïnspecteerd worden. Hierdoor zijn misschien verborgen asbestverdachte toepassingen aanwezig. De opdrachtgever blijkt redelijkerwijs niet in staat om het materiaal op korte termijn op te ruimen of te verwijderen. Het materiaal wordt pas verwijderd bij effectieve verhuis/verkoop. Termijn is onbekend.

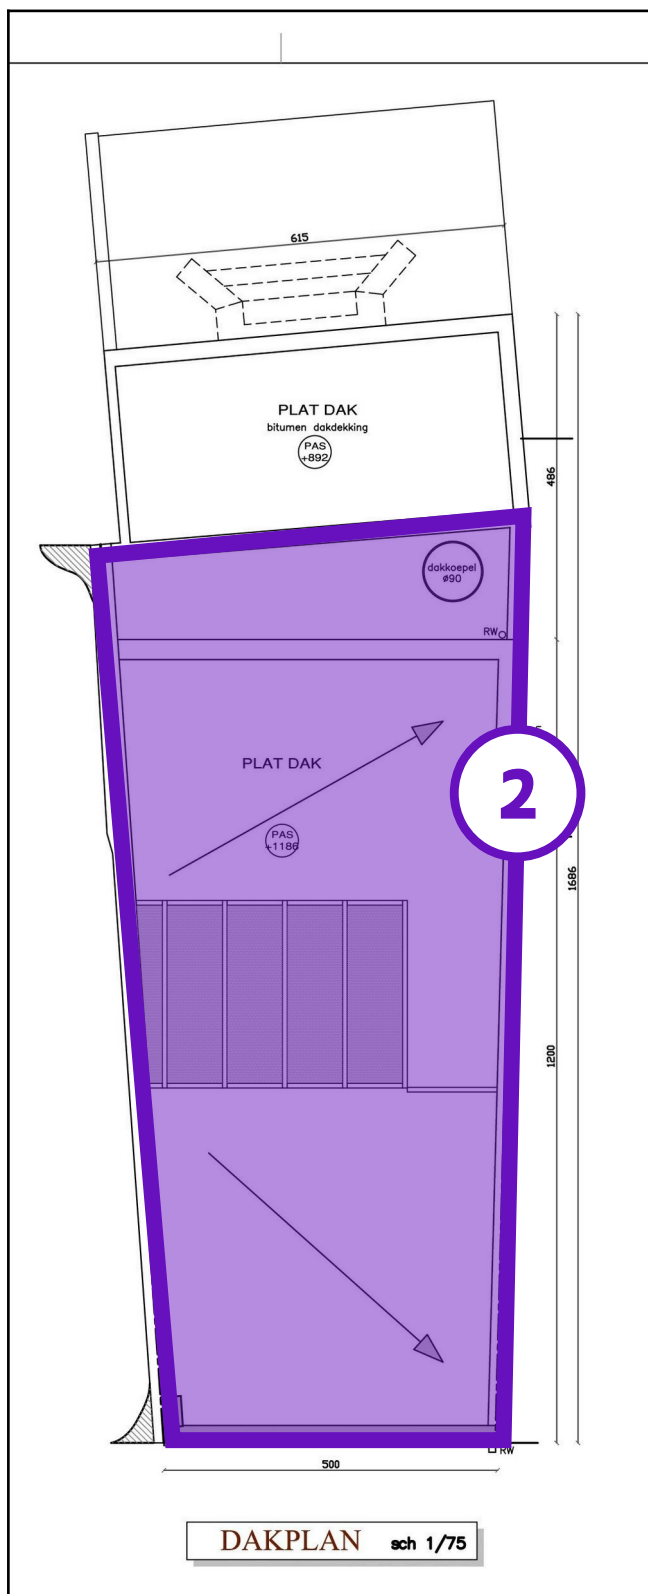
# Plan 1.9: Dakplan

2. Hoofddak niet zichtbaar (materiaal onbekend)	Beperking	-
---	-----------	---

**Reden:** Plat dak niet zichtbaar

**Uitleg van de asbestdeskundige:** Middellange termijnbeperking

De afwerking van de dakgoten kon niet van dichtbij geïnspecteerd worden (> 3,50m). Het gebruikte materiaal is niet vast te stellen. Er kan bijgevolg niet geconcludeerd worden of dit dak werd afgewerkt met asbestverdachte bitumen.

Bij renovatiewerken of dakwerken kan een stelling geplaatst worden waarbij een extra controle/staalname aangewezen is. Op het doorgestuurd bewijsdocument 2008 - plaatsing isolatie op dak, staat niet duidelijk vermeld welk soort dakbedekking er geplaatst is, gezien er isolatie is geplaatst in 2008 zal in alle waarschijnlijkheid ook een niet asbest houdende dakbedekking geplaatst zijn.
