# Asbestinventarisatetest

Aarschotsesteenweg 477, 3012 Leuven

Attestnummer : 20250905-000404.000

## Niet-asbestveilig

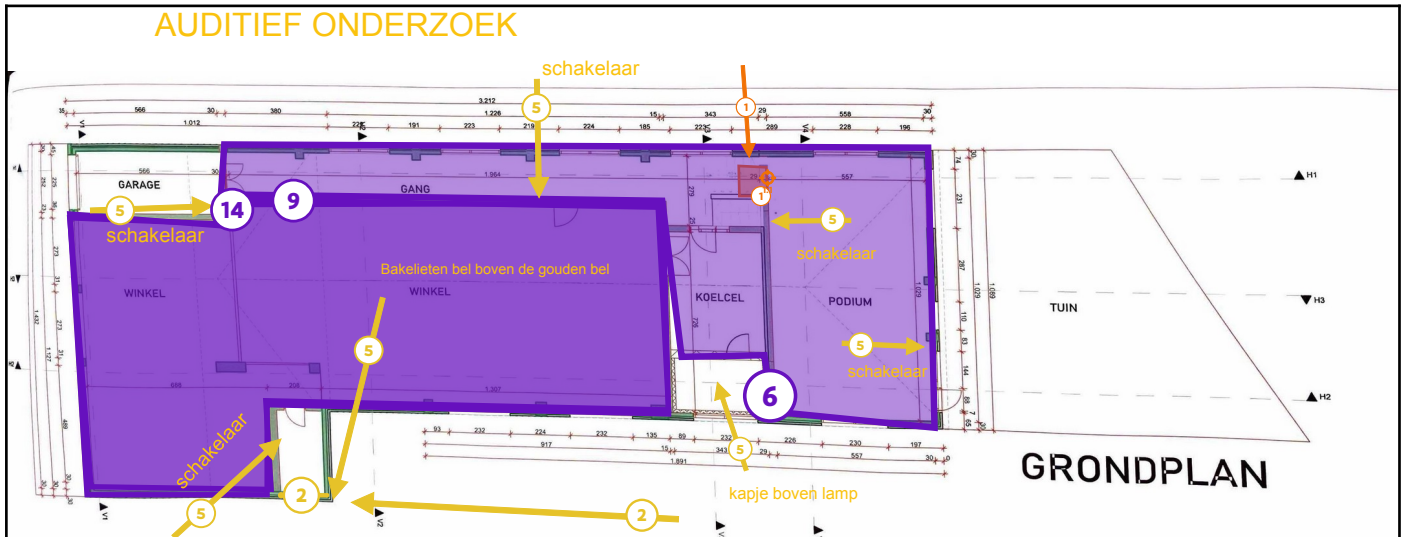
# Plan 1.3: Gelijkvloers: bronnen

Beschrijving	Type	Actie
1. Asbestplaat	Asbestmateriaal	Verwijderen
1.1 Code: MM01	Puntmonster	-
2. Bakeliet tellerkast	Asbestmateriaal	Zorgvuldig beheren
5. Bakeliet schakelaars	Asbestmateriaal	Zorgvuldig beheren
6. Plafond op te hoge hoogte 3.5m ( niet asbest verdacht)	Beperking	-
9. Plafonds uit niet asbestverdacht materiaal	Advies	-
10. Auditief onderzoek	Advies	-
14. Tegels onder tapijttegels	Advies	-

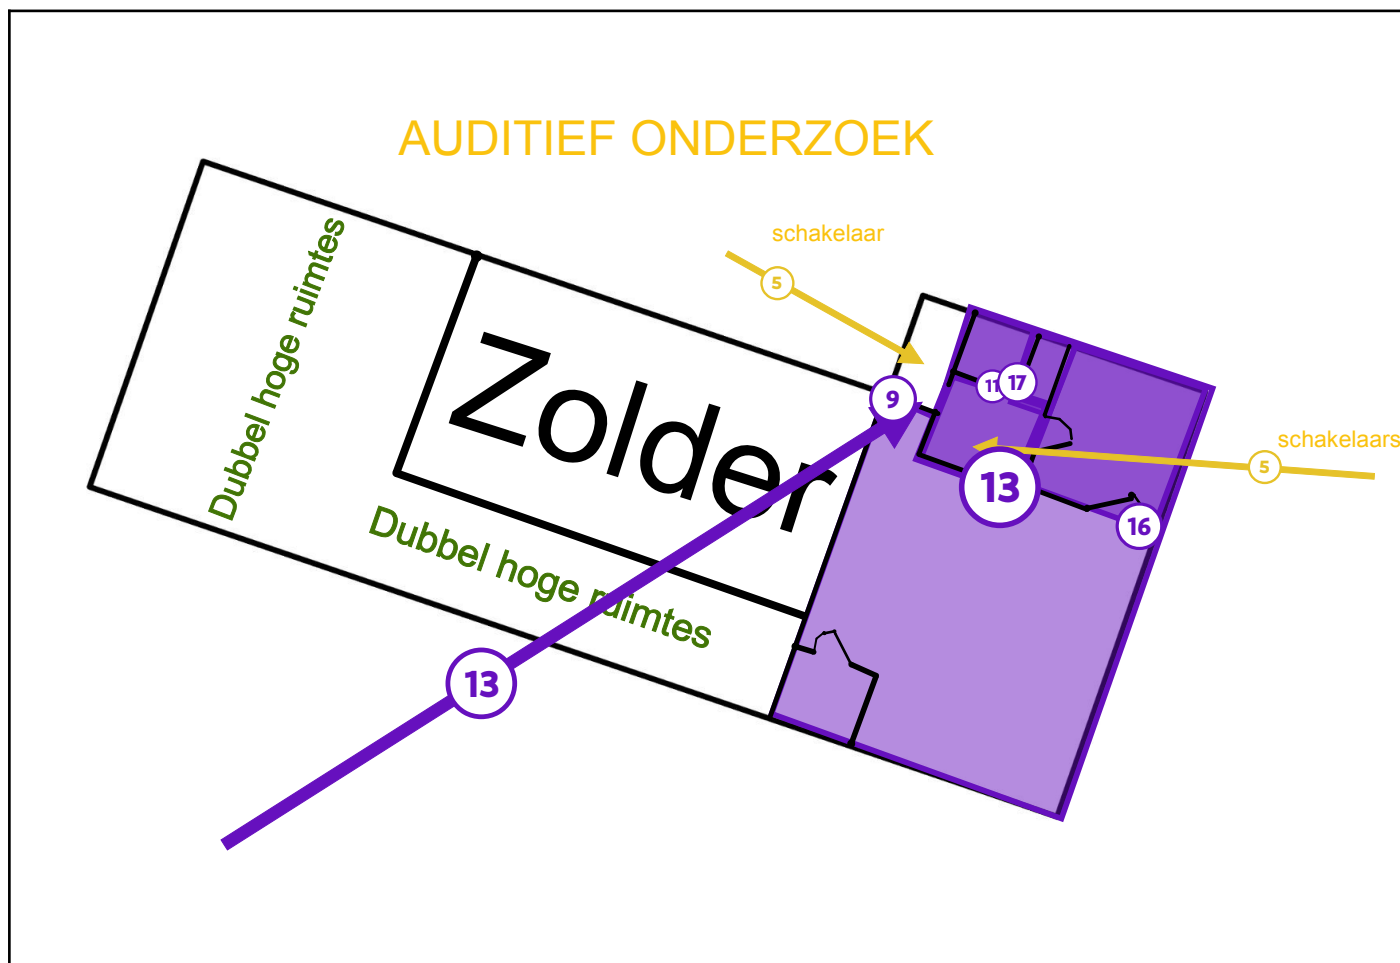
## Plan 1.6: Verdieping 1: bronnen

Beschrijving	Type	Actie
5. Bakeliet schakelaars	Asbestmateriaal	Zorgvuldig beheren
9. Plafonds uit niet asbestverdacht materiaal	Advies	-
10. Auditief onderzoek	Advies	-
11. Vloerzeilen (niet asbestverdacht)	Advies	-
13. Vloerzeil ( niet asbestverdacht)	Advies	-
16. Vloerzeil ( niet asbestverdacht)	Advies	-
17. Vloerzeil ( niet asbestverdacht)	Advies	-

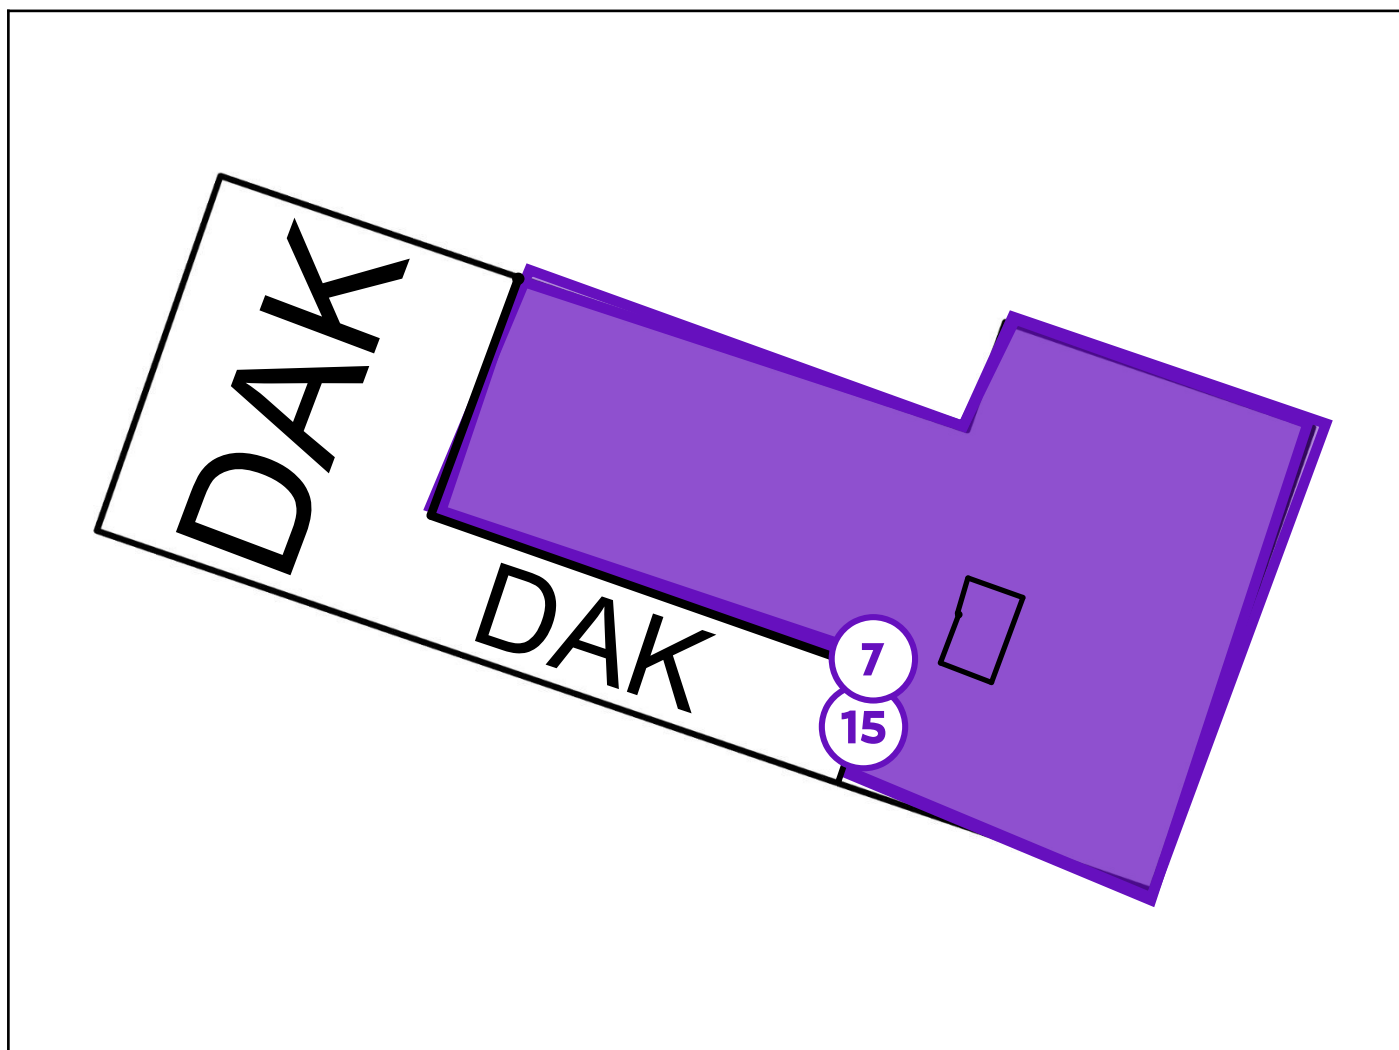
## Plan 1.7: Zolder: bronnen

Beschrijving	Type	Actie
7. Dakpannen	Beperking	-
15. Geen onderdak aanwezig	Advies	-

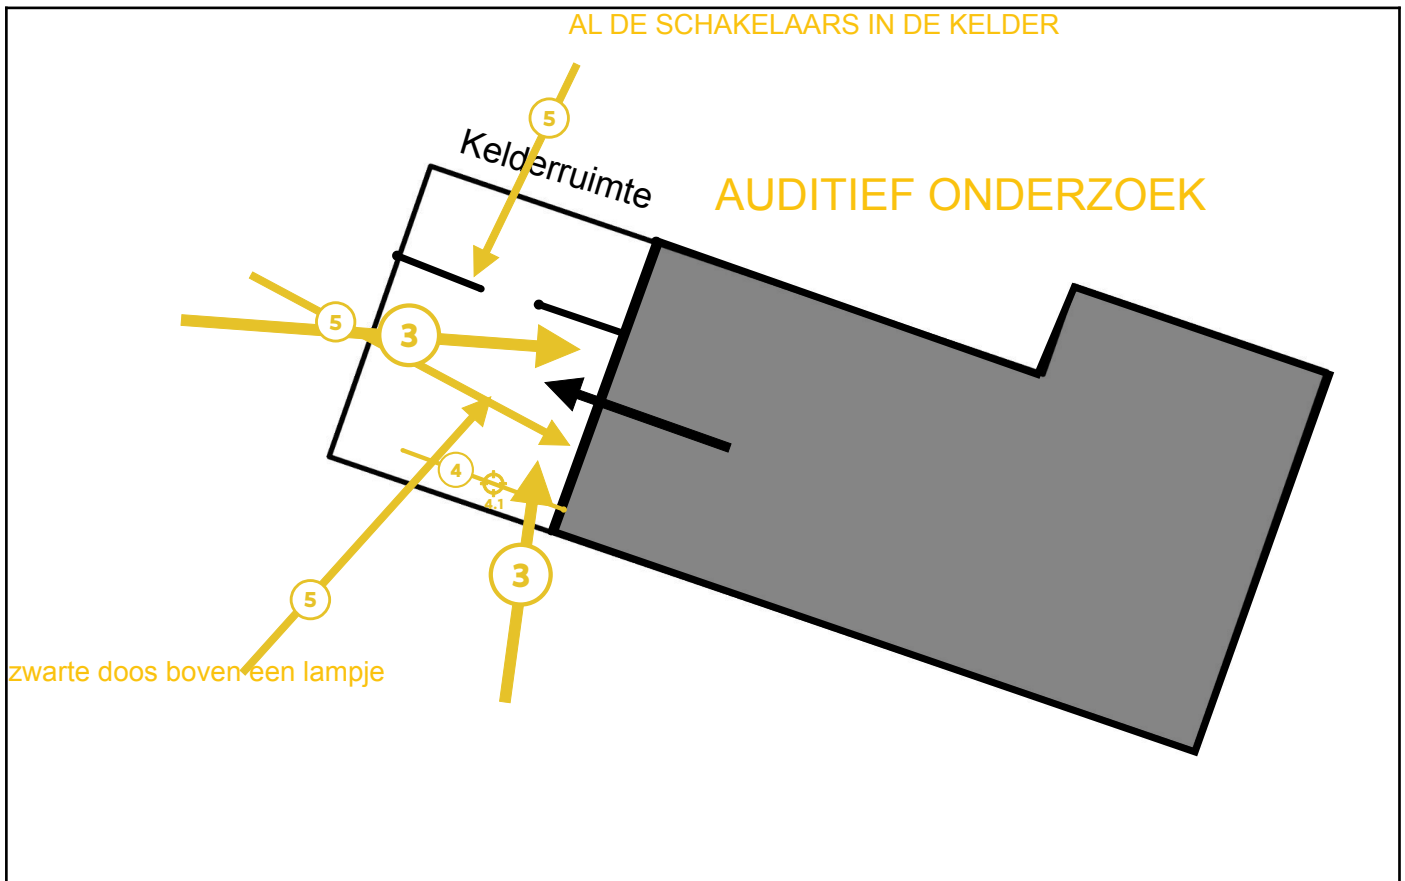
## Plan 1.8: Kelder: bronnen

Beschrijving	Type	Actie
3. Cementbuizen	Asbestmateriaal	Zorgvuldig beheren
4. Cementbuis	Asbestmateriaal	Zorgvuldig beheren
4.1 Code: MM02	Puntmonster	-
5. Bakeliet schakelaars	Asbestmateriaal	Zorgvuldig beheren
10. Auditief onderzoek	Advies	-

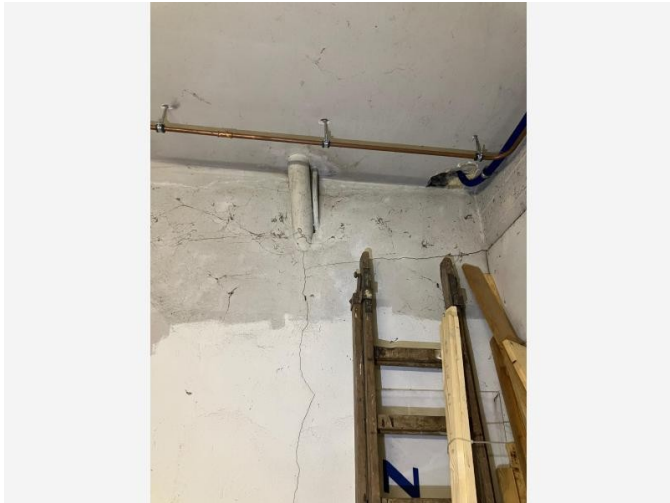
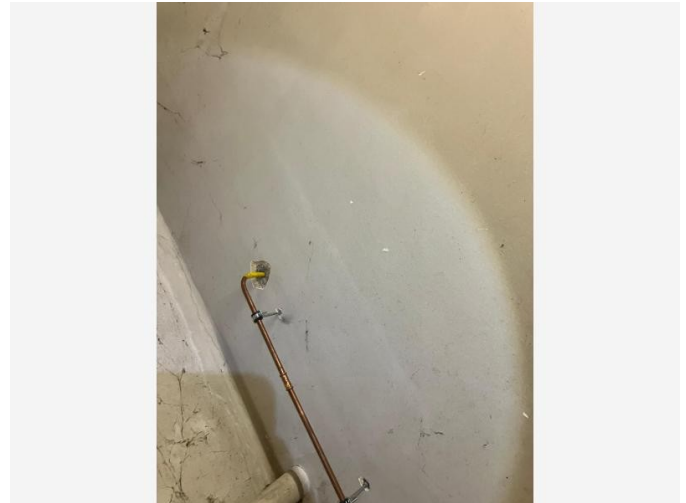
Geen asbest

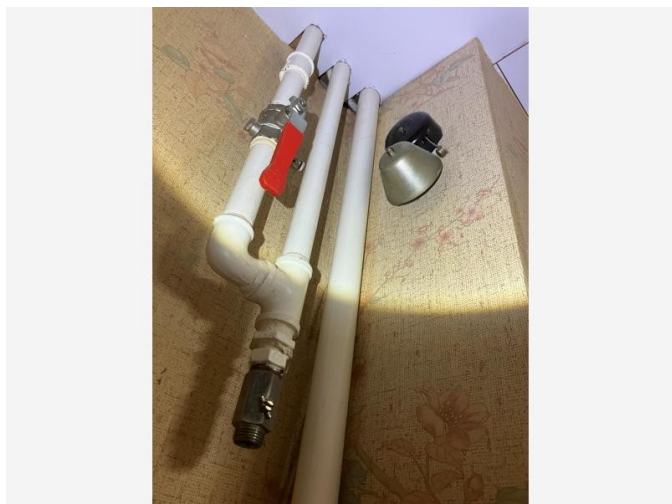
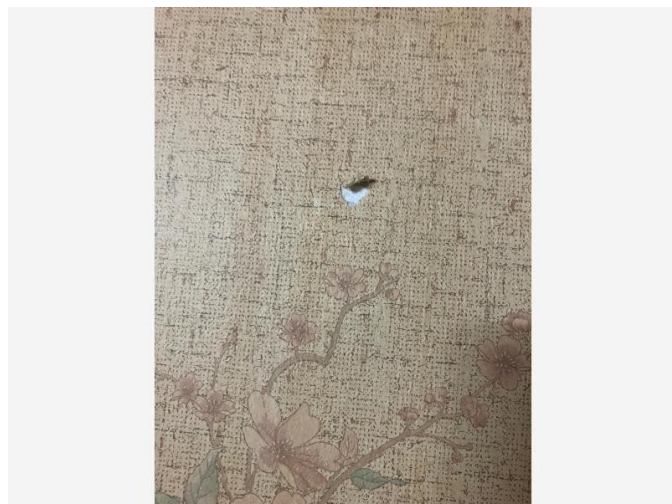
<b>Beschrijving</b>	Pleisterwerk plafonds
<b>Omgeving</b>	Binnen
<b>Primaire drager</b>	Plafond
<b>Bindmiddel van materiaal</b>	Gips - kalk
<b>Gebondenheid op basis van bindmiddel</b>	Niet-hechtgebonden
<b>Hoeveelheid (oppervlakte - dikte - aantal)</b>	• 100,00 m <sup>2</sup> - 1,00 cm - 1 stuk
<b>Totaal volume</b>	1,00 m <sup>3</sup>
<b>Identificatiemethode</b>	Vaststelling met monstername
<b>Destructieve handeling voor identificatie</b>	Nee
<b>Opmerking</b>	Deze oppervlakte, volumes en gewichten zijn niet gemeten, maar geschat op basis van een benadering van het aanwezig pleisterwerk in alle plafonds ( de opgegeven hoeveelheden mogen niet gebruikt worden als maatstaf van heffing).
