# Asbestinventarisatetest

Tervuursesteenweg 162/0101, 3001 Leuven

Attestnummer : 20240419-000425.000

Uitgegeven op : 19.04.2024

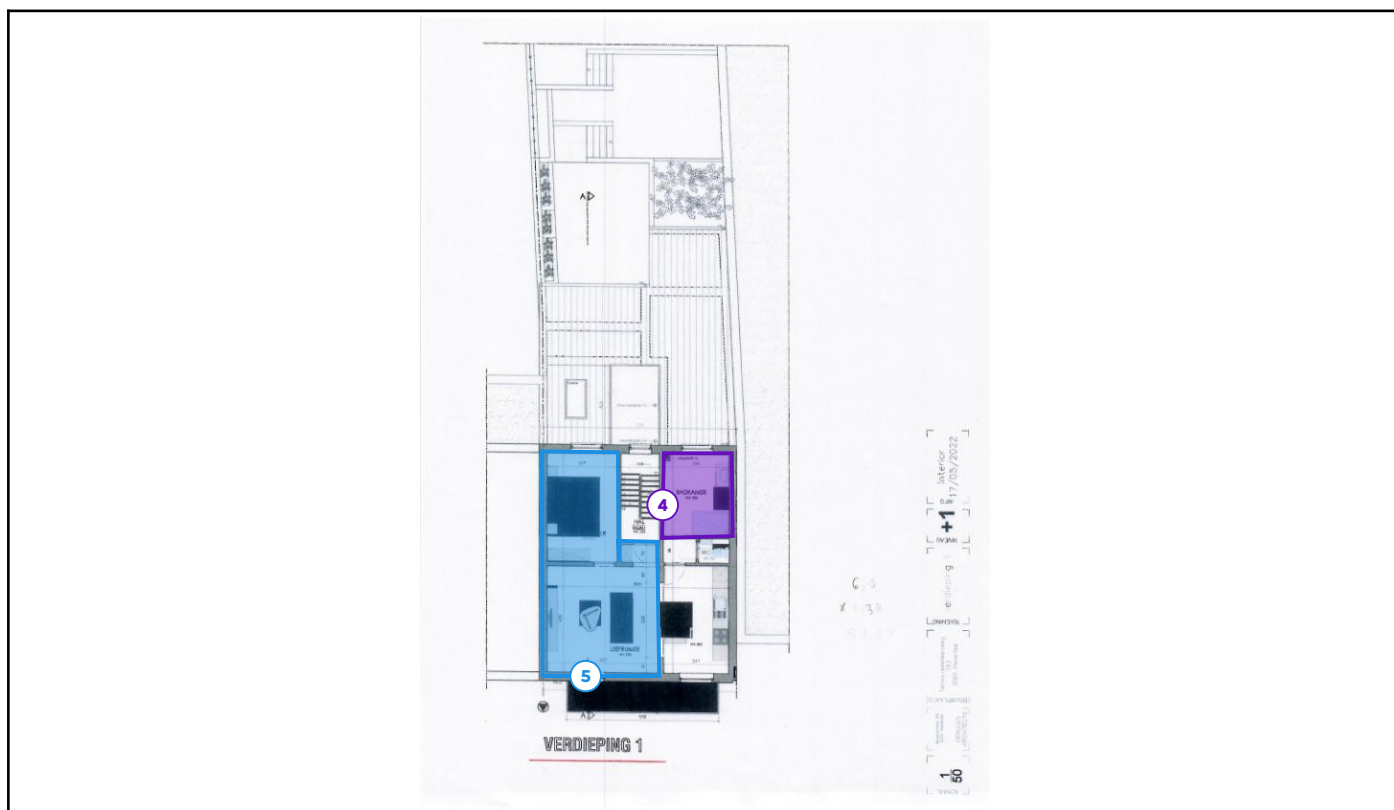
## Plan 1.2: Niveau +1

Beschrijving	Type	Actie
4. Badkamer vrij van asbest.	Advies	-
5. Pleisterwerk plafond	Geen asbest	-

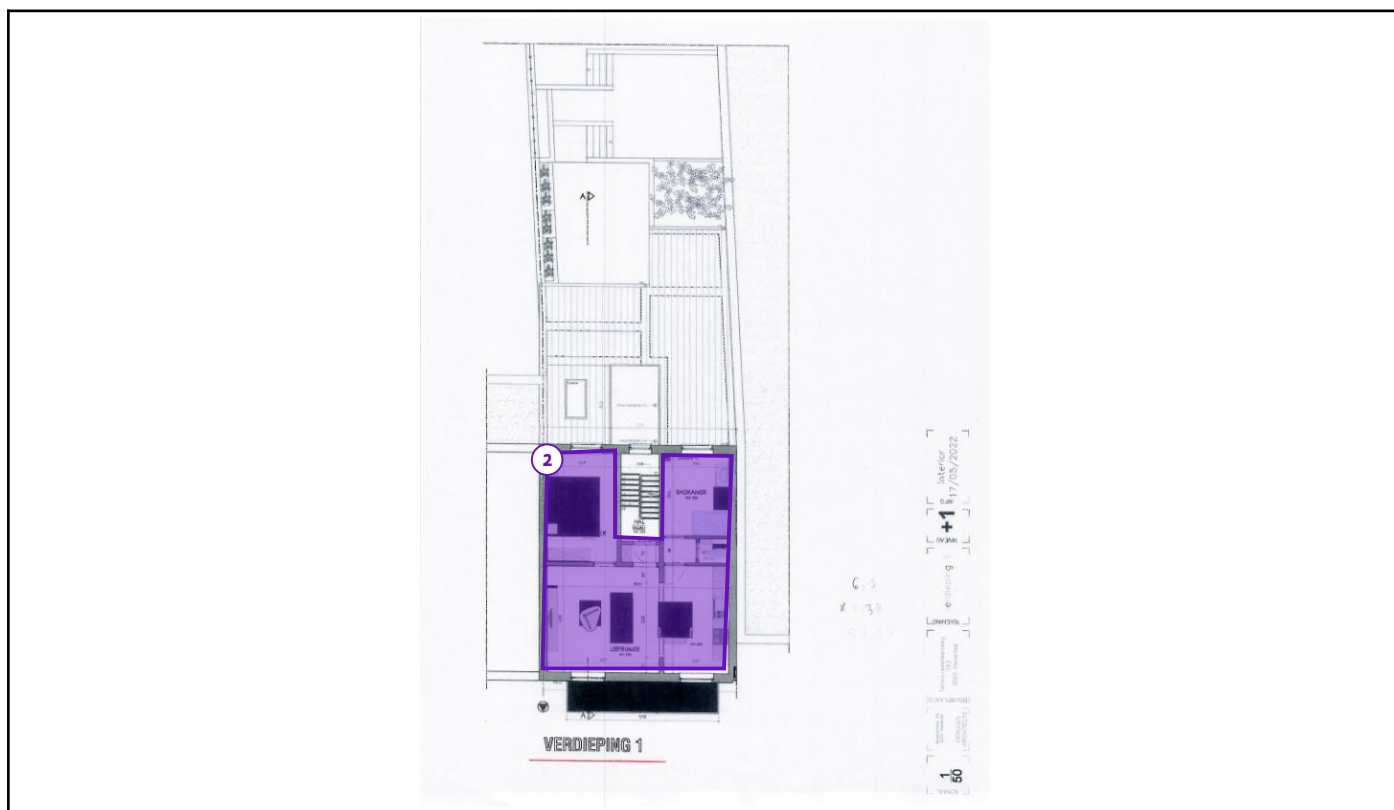
## Plan 1.4: Niveau +1

Beschrijving	Type	Actie
2. Vloer appartement 0101	Advies	-
