Asbestinventarisatetest

Oude Markt 25, 3000 Leuven

Attestnummer : 20241015-000300.000

Zone 1: Restaurant met appartementen

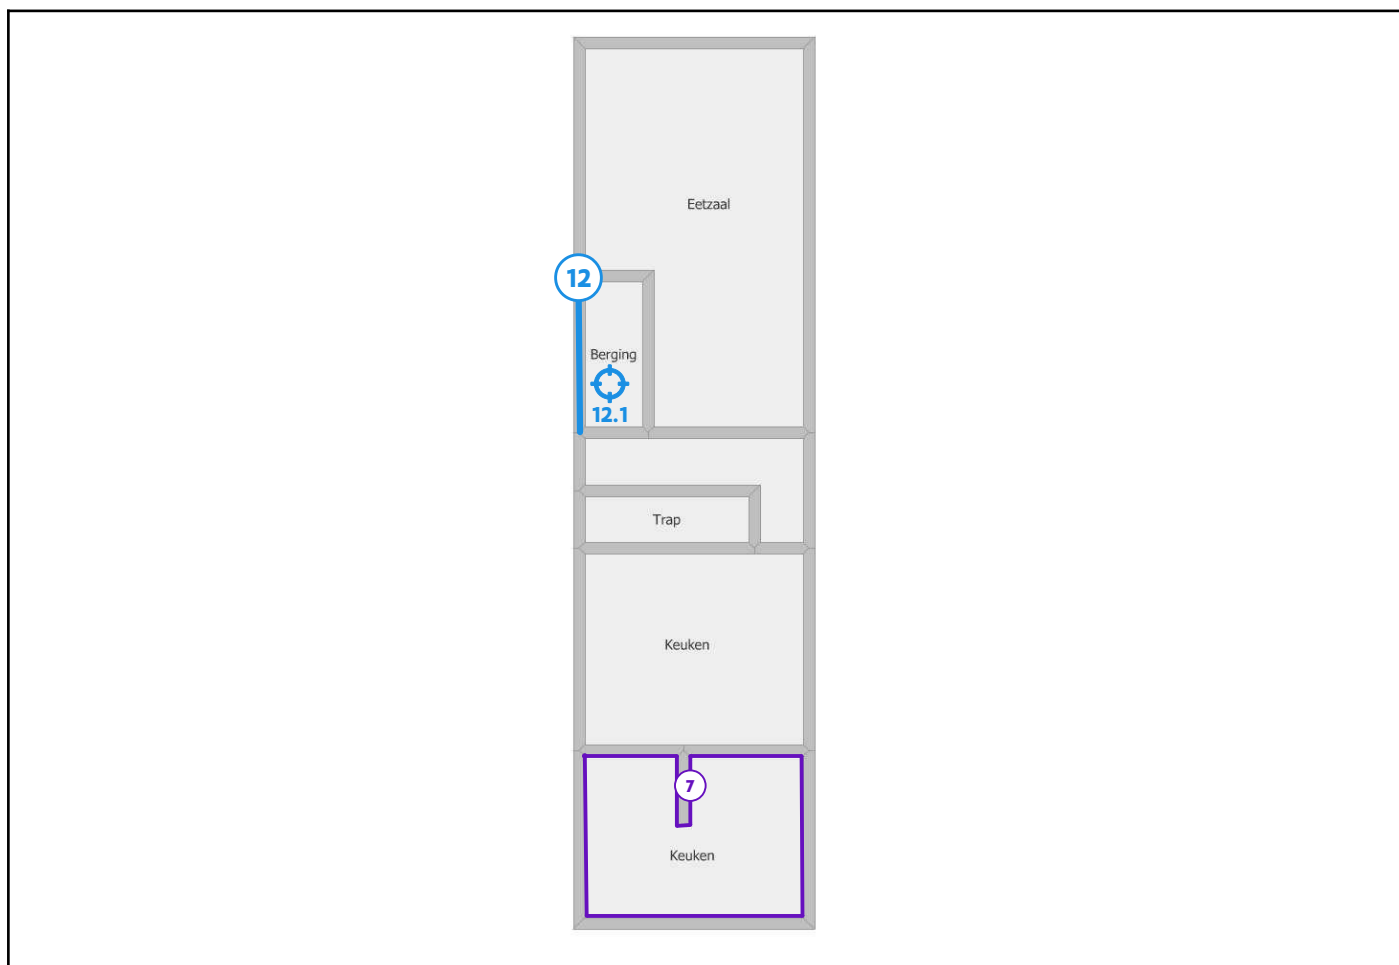
Plan 1.1: Plan gelijkvoers

Beschrijving	Type	Actie
7. Faience tegels keuken	Advies	-
12. Pleisterwerk muur restaurant en kelder	Geen asbest	-
12.1 Code: M54501	Mengmonster	-

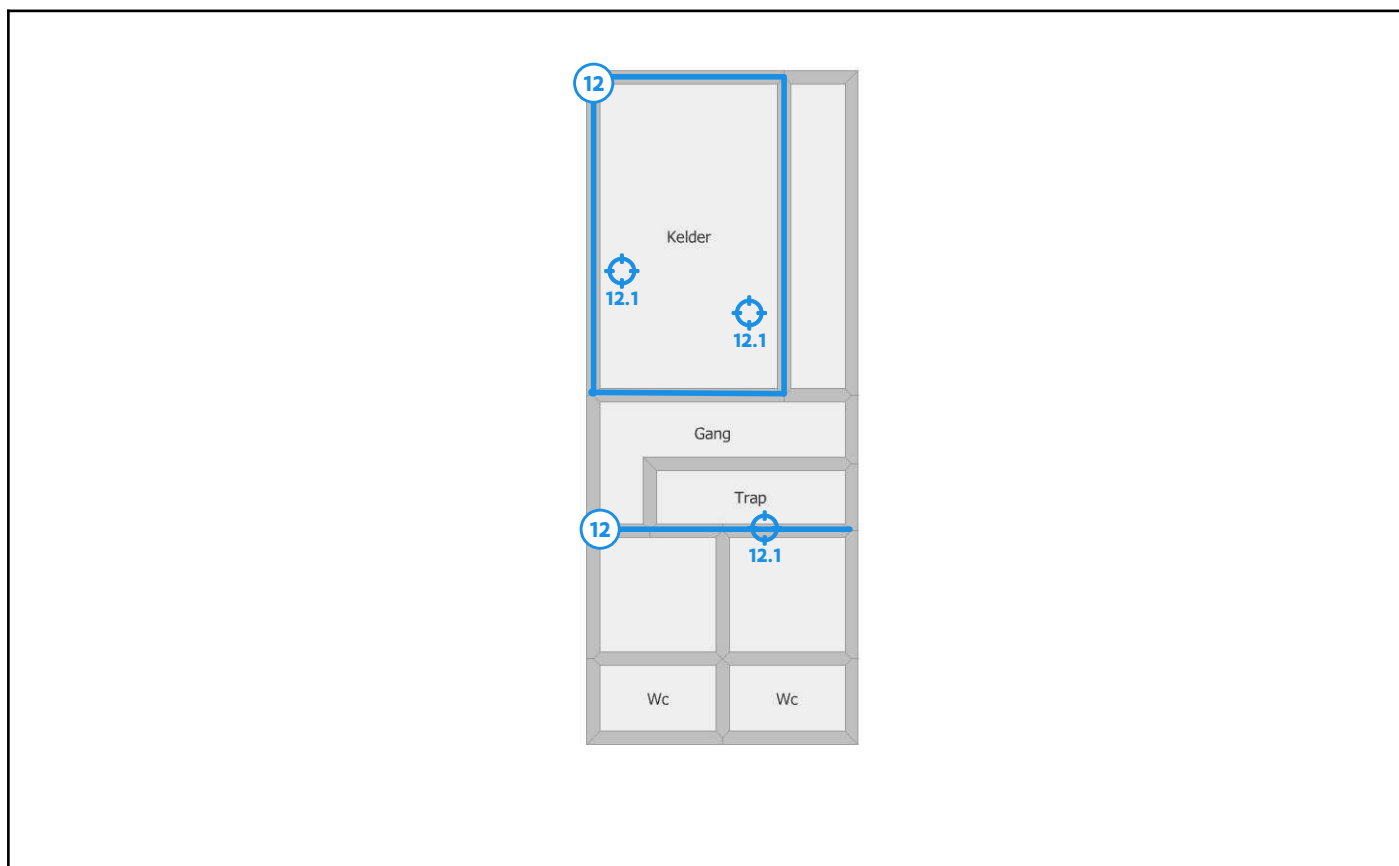
Plan 1.2: Plan kelder

Beschrijving	Type	Actie
12. Pleisterwerk muur restaurant en kelder	Geen asbest	-
12.1 Code: M54501	Mengmonster	-

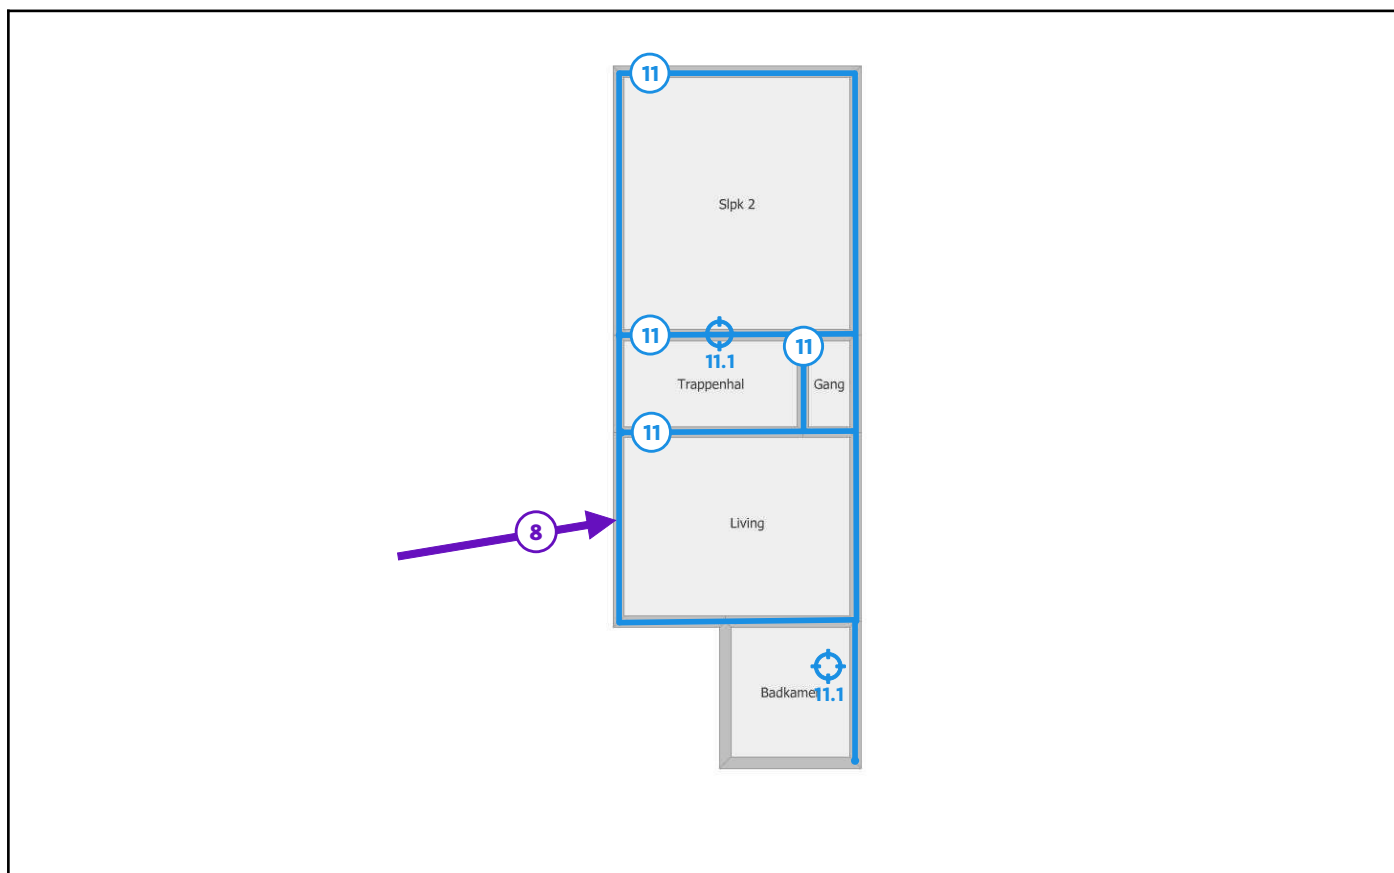
Plan 1.4: Plan verdieping 2

Beschrijving	Type	Actie
8. Schouwen appartementen	Advies	-
11. Pleisterwerk muur appartementen	Geen asbest	-
11.1 Code: M54500	Mengmonster	-

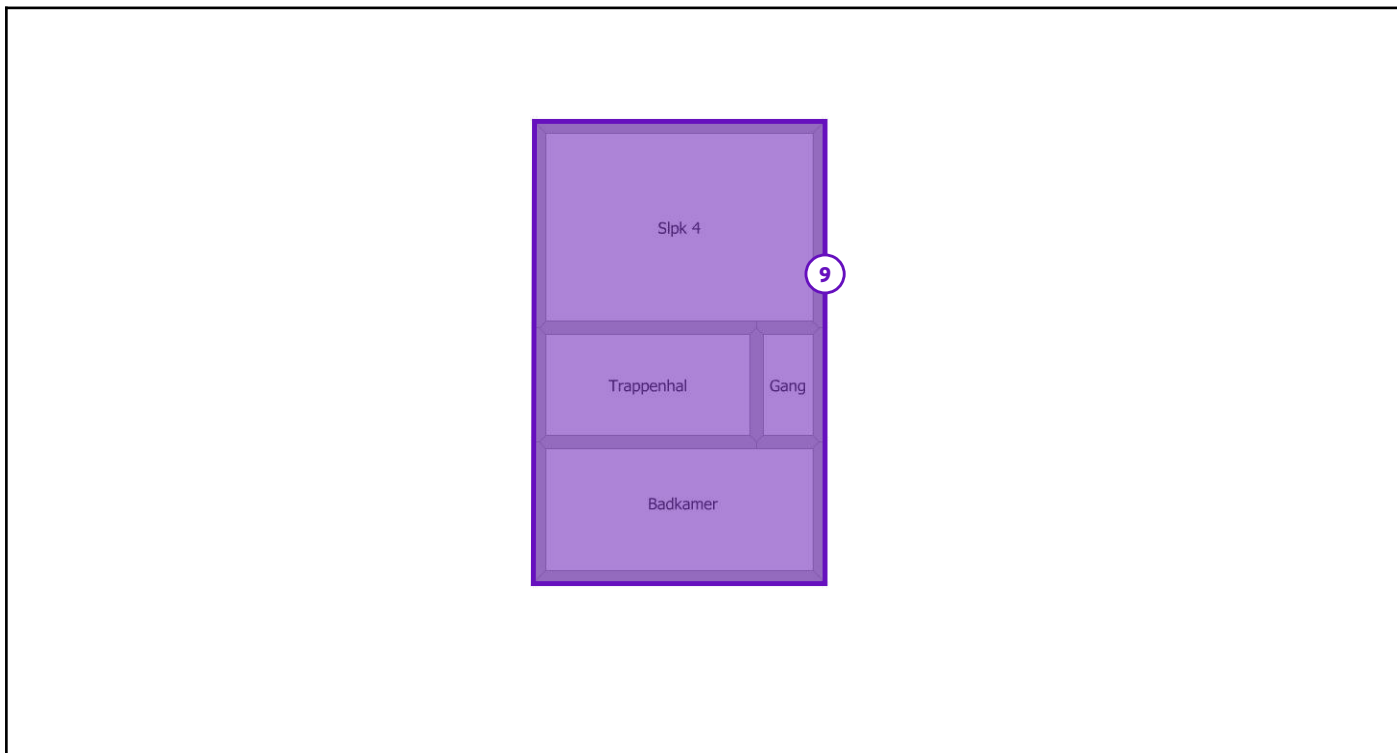
Plan 1.6: Plan verdieping 4

Beschrijving	Type	Actie
9. Onderdak woning	Advies	-

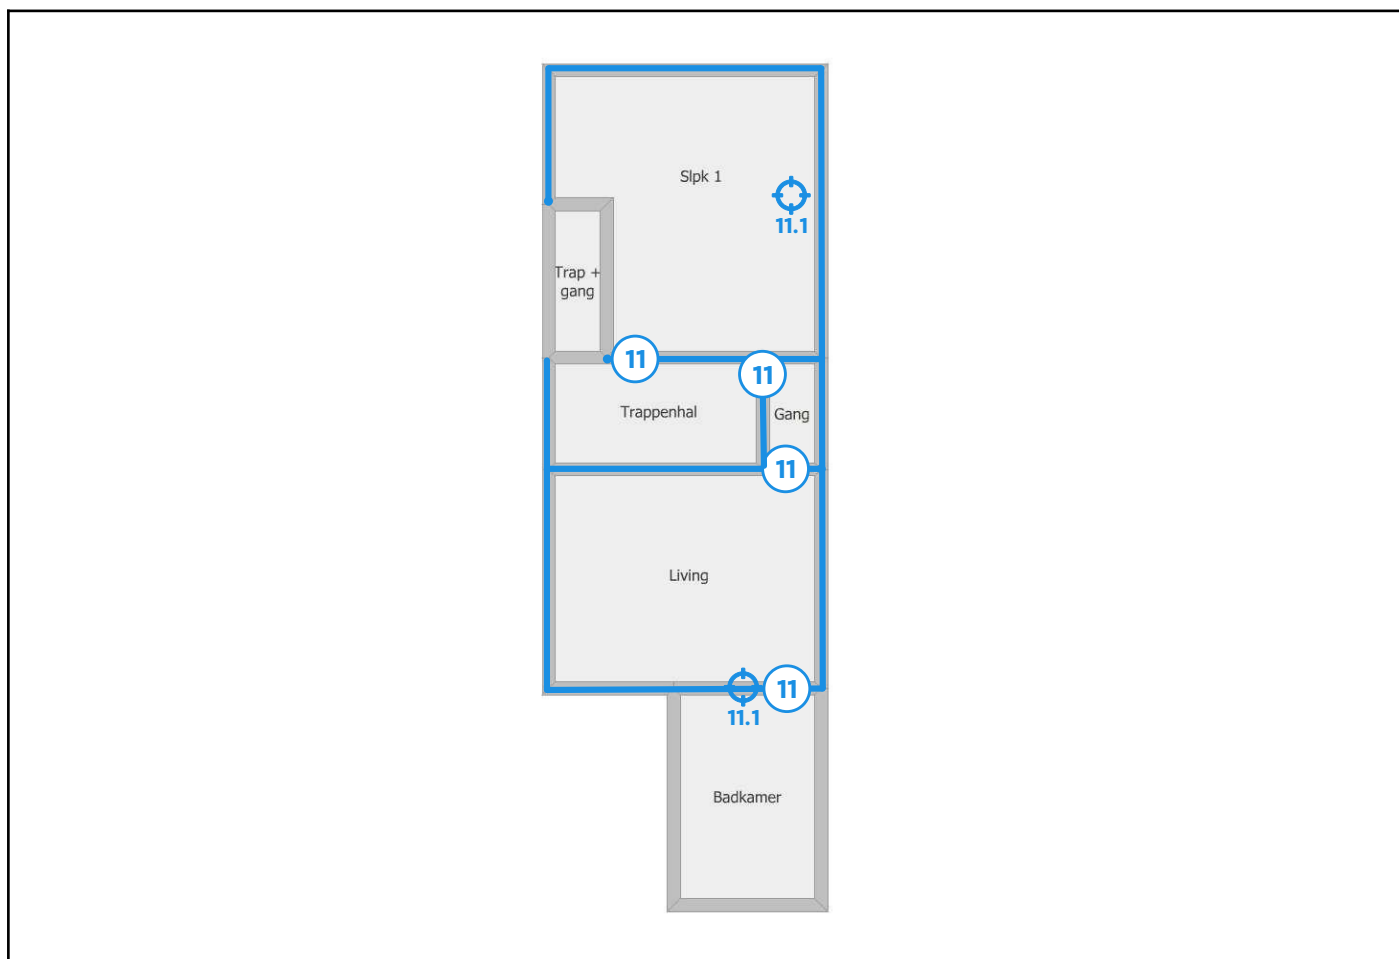
Plan 1.7: Plan verdieping 1

Beschrijving	Type	Actie
11. Pleisterwerk muur appartementen	Geen asbest	-
11.1 Code: M54500	Mengmonster	-

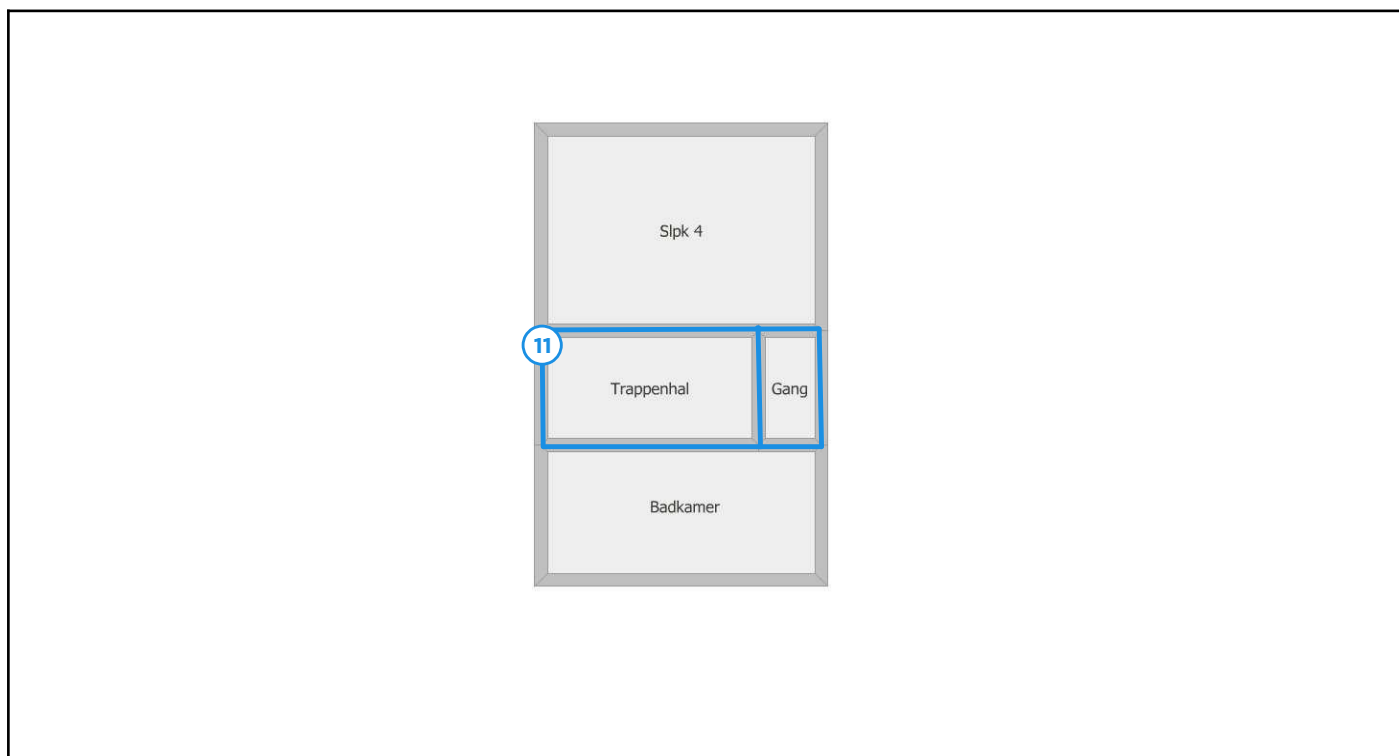
Plan 1.8: Plan verdieping 4

Beschrijving	Type	Actie
11. Pleisterwerk muur appartementen	Geen asbest	-

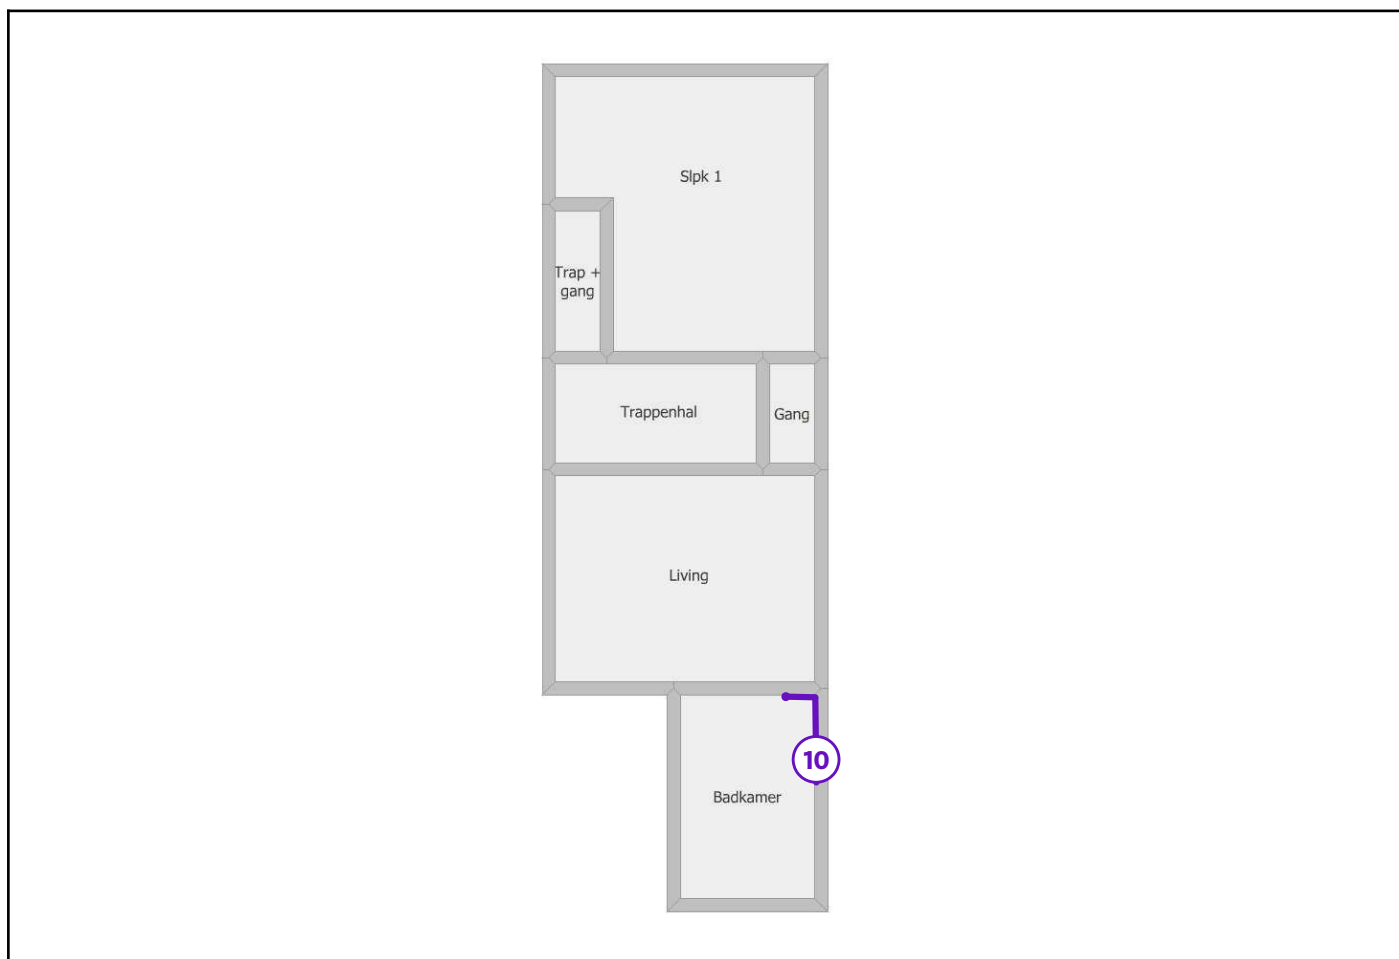
Plan 1.11: Plan verdieping 1

Beschrijving	Type	Actie
10. Faience tegels badkamer verdieping 1	Advies	-

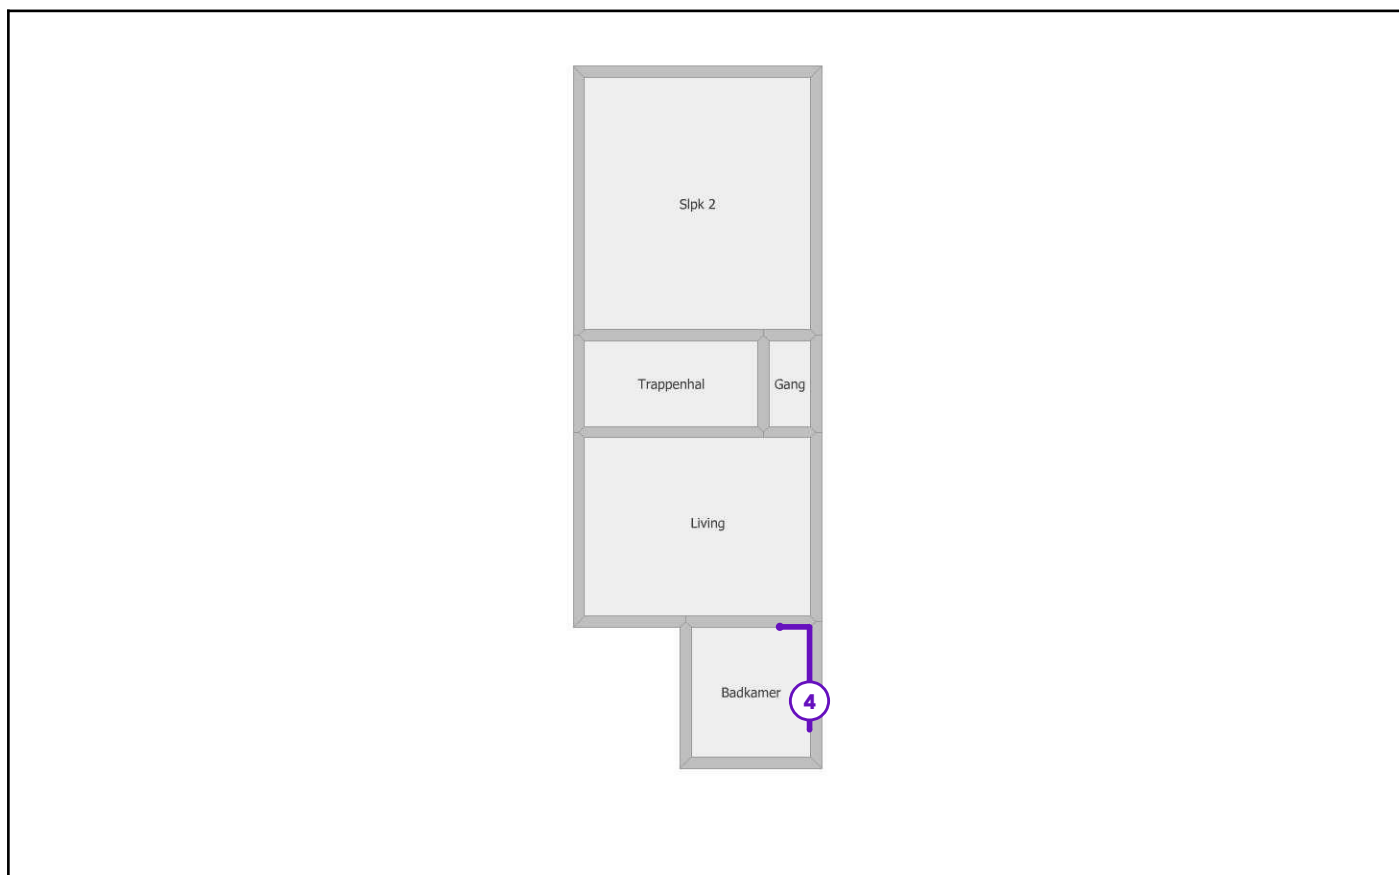
Plan 1.12: Plan verdieping 2

Beschrijving	Type	Actie
4. Faience tegellijm badkamer verdieping 2	Advies	-
