# Asbestinventarisatetest

Molenbergstraat 21, 3272 Scherpenheuvel-Zichem

Attestnummer : 20260610-000254.000

**Niet-asbestveilig**

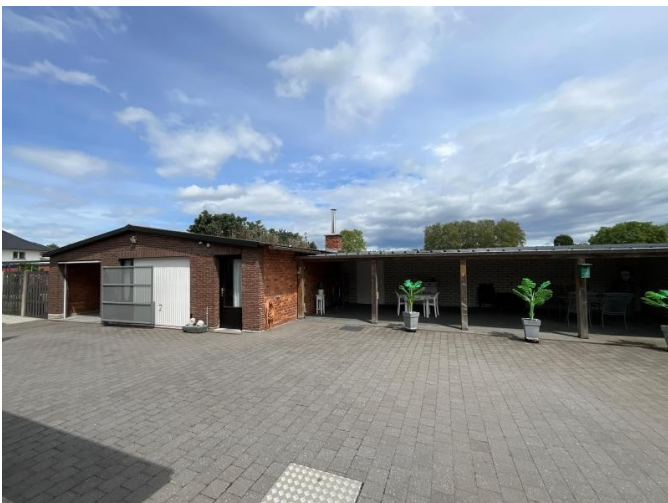
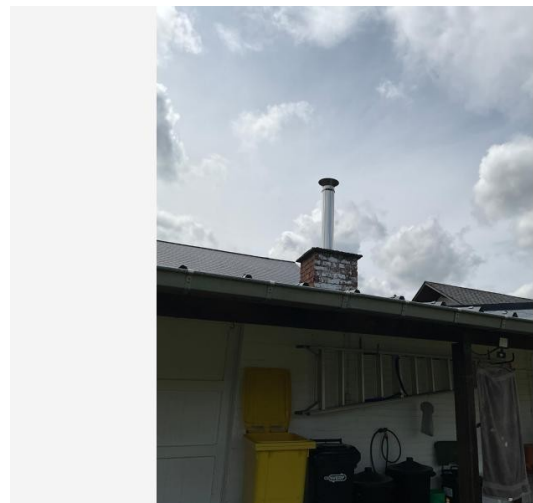
## Fiche 15: Rookgaskanaal - metaal

| Beschrijving | Type | Actie |
|---|---|---|
| 15. Rookgaskanaal - metaal | Overige ruimte of materiaal | - |

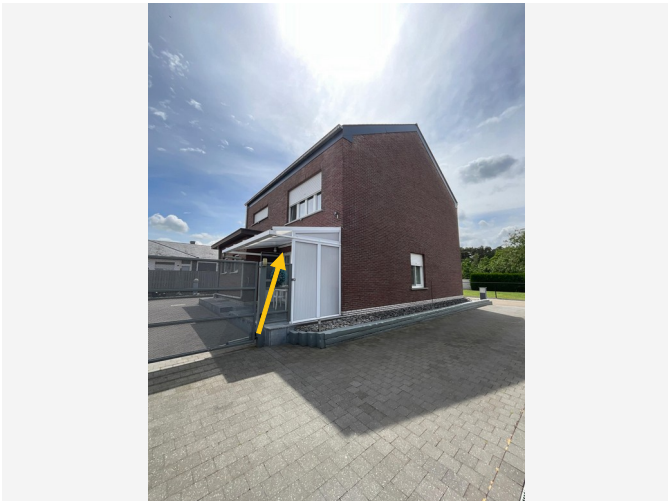
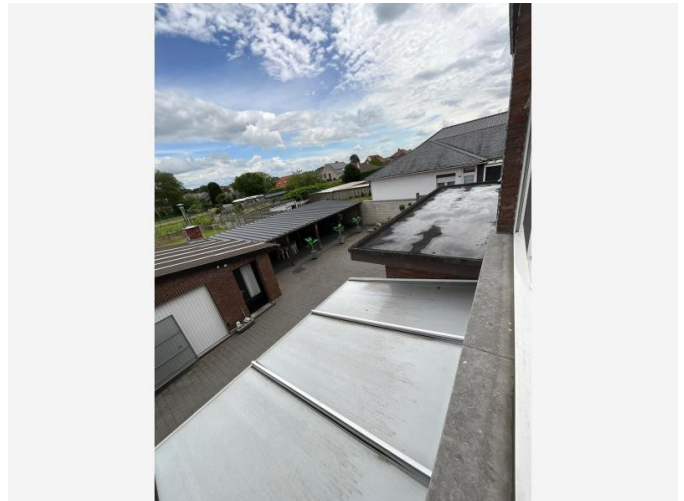
## Fiche 17: Golfplaten PVC

| Beschrijving | Type | Actie |
|---|---|---|
| 17. Golfplaten PVC | Overige ruimte of materiaal | - |

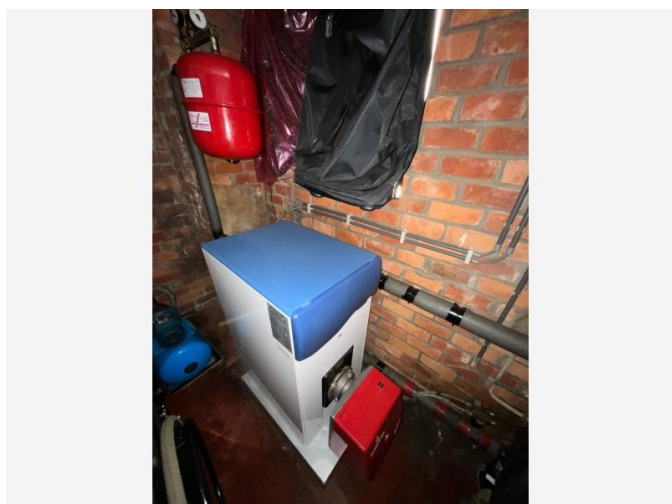
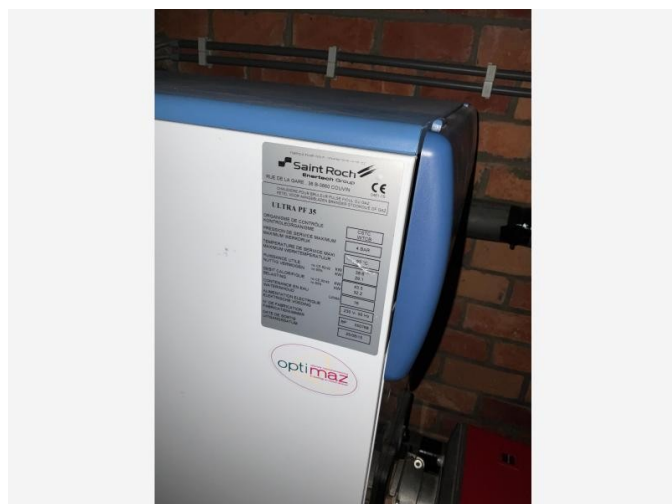
## Fiche 19: Saint Roch - Ultra PF35

| Beschrijving | Notitie | Terug te vinden op plannen |
|---|---|---|
| Fiche 19: Saint Roch - Ultra PF35 | Saint Roch - ultra PF 35 - bouwjaar 2015 | Plan 2.1: Bijgebouw plan |
