# Asbestinventarisatetest

Tiensestraat 79, 3271 Scherpenheuvel-Zichem

Attestnummer : 20260511-000222.001

**Niet-asbestveilig**

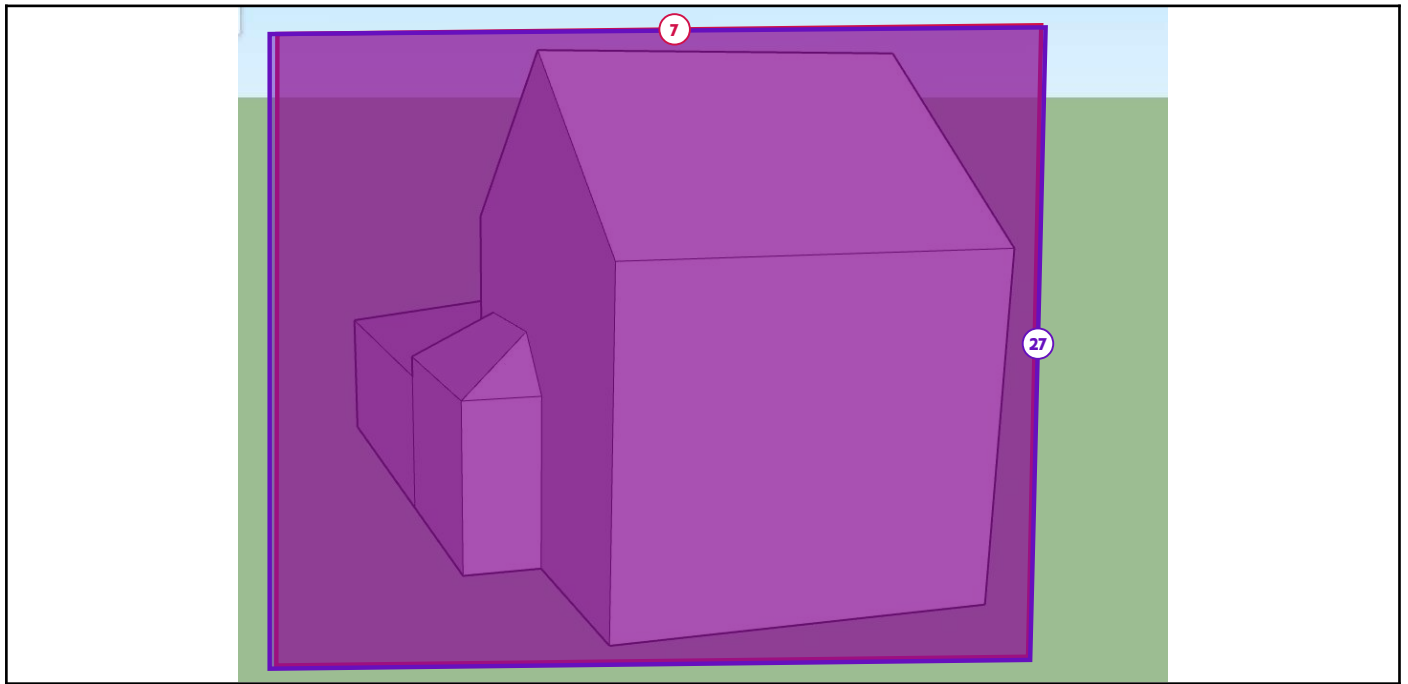
## Plan 1.12: Volledige woning

| Beschrijving | Type | Actie |
|---|---|---|
| 13. Bakeliet radiatorknoppen | Asbestmateriaal | Zorgvuldig beheren |

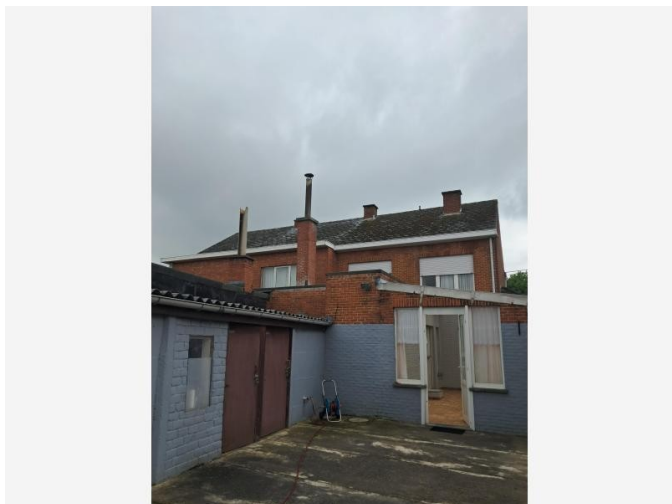
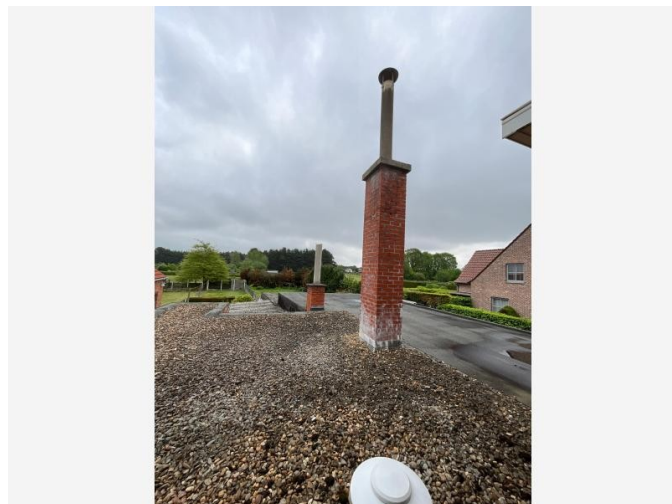
| Opmerking | Deze oppervlakte, volumes en gewichten zijn niet gemeten, maar geschat op basis van een benadering van de aanwezige rookgaskanalen (de opgegeven hoeveelheden mogen niet gebruikt worden als maatstaf voor heffingen). |

- Eenvoudige handelingen: mag via doe-het-zelf of door werknemer(s) met opleidingsattest eenvoudige handelingen  
Deze toepassing mag door een aannemer die over een opleidingsattest eenvoudige handelingen beschikt of door een particulier (doe-het-zelf), verwijderd worden indien er geen verhoogd risico op vrijgave van asbestvezels (max. concentratie 0,01 vezels/cm<sup>3</sup> - CODEX Art. VI.3-54) ontstaat en de toepassing voorafgaand wordt gefixeerd/bevochtigd. De individuele elementen moeten zonder machinale werktuigen (boormachine, slijpschijf, hogedrukreiniger) en zonder breken of gooien een voor een losgemaakt worden en dubbel en luchtdicht verpakt afgevoerd worden naar een erkend afvalpunt (recyclagepark). Daar moeten ze voorzichtig in de container voor asbestafval worden gelegd. Op het recyclagepark worden uitsluitend hechtgebonden asbestmaterialen aanvaard. Niet-hechtgebonden asbestmaterialen kunnen enkel bij een erkend

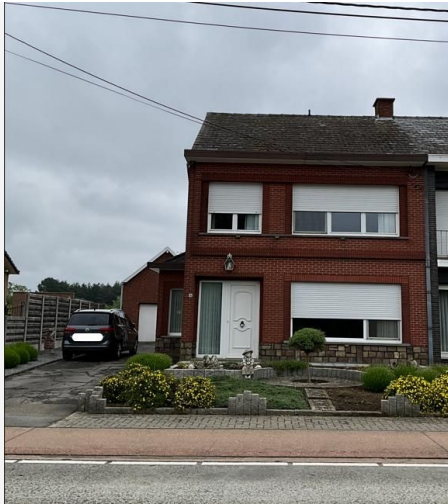
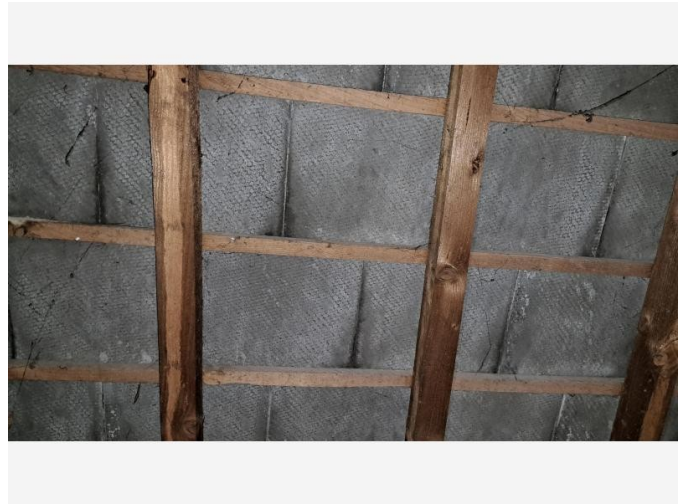
| Opmerking | Deze oppervlakte, volumes en gewichten zijn niet gemeten, maar geschat op basis van een benadering van de aanwezige leien (de opgegeven hoeveelheden mogen niet gebruikt worden als maatstaf voor heffingen). |

- Eenvoudige handelingen: mag via doe-het-zelf of door werknemer(s) met opleidingsattest eenvoudige handelingen  
Deze toepassing mag door een aannemer die over een opleidingsattest eenvoudige handelingen beschikt of door een particulier (doe-het-zelf), verwijderd worden indien er geen verhoogd risico op vrijgave van asbestvezels (max. concentratie 0,01 vezels/cm<sup>3</sup> - CODEX Art. VI.3-54) ontstaat en de toepassing voorafgaand wordt gefixeerd/bevochtigd. De individuele elementen moeten zonder machinale werktuigen (boormachine,

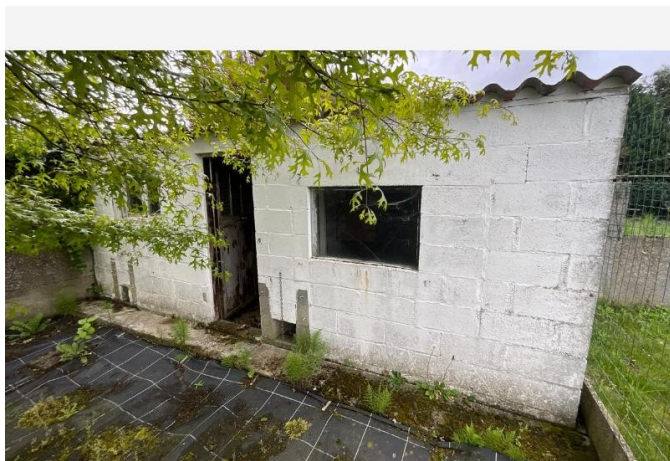
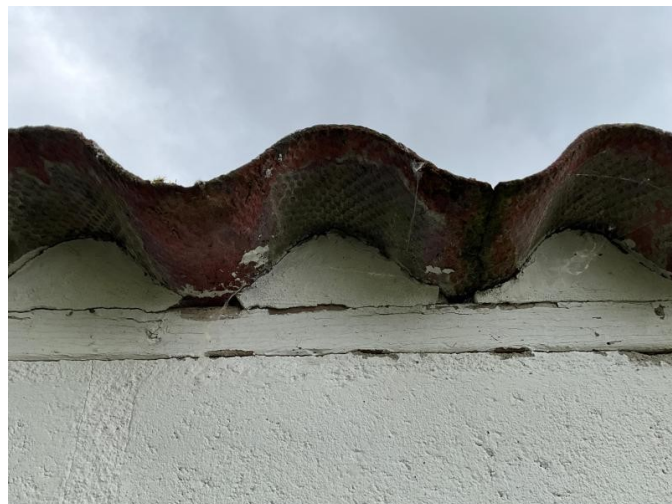
| Opmerking | Deze oppervlakte, volumes en gewichten zijn niet gemeten, maar geschat op basis van een benadering van de aanwezige golfplaten (de opgegeven hoeveelheden mogen niet gebruikt worden als maatstaf voor heffingen). |

- Eenvoudige handelingen: mag via doe-het-zelf of door werknemer(s) met opleidingsattest eenvoudige handelingen  
Deze toepassing mag door een aannemer die over een opleidingsattest eenvoudige handelingen beschikt of door een particulier (doe-het-zelf), verwijderd worden indien er geen verhoogd risico op vrijgave van asbestvezels (max. concentratie 0,01 vezels/cm<sup>3</sup> - CODEX Art. VI.3-54) ontstaat en de toepassing voorafgaand wordt gefixeerd/bevochtigd. De individuele elementen moeten zonder machinale werktuigen (boormachine,

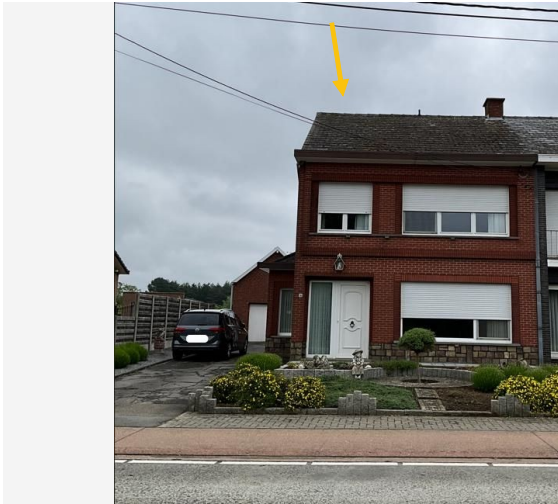
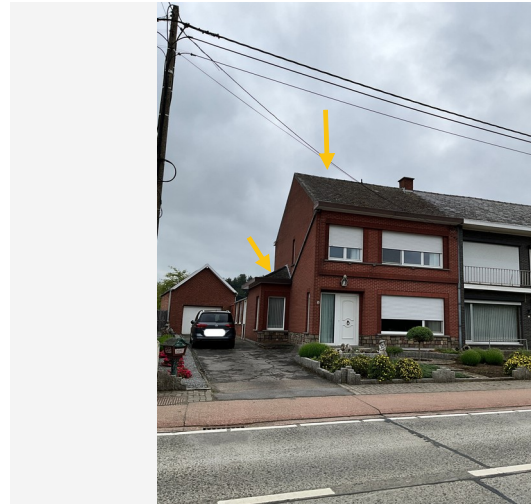
| Opmerking | Deze oppervlakte, volumes en gewichten zijn niet gemeten, maar geschat op basis van een benadering van de aanwezige nokpannen (de opgegeven hoeveelheden mogen niet gebruikt worden als maatstaf voor heffingen). |

- Eenvoudige handelingen: mag via doe-het-zelf of door werknemer(s) met opleidingsattest eenvoudige handelingen  
Deze toepassing mag door een aannemer die over een opleidingsattest eenvoudige handelingen beschikt of door een particulier (doe-het-zelf), verwijderd worden indien er geen verhoogd risico op vrijgave van asbestvezels (max. concentratie 0,01 vezels/cm<sup>3</sup> - CODEX Art. VI.3-54) ontstaat en de toepassing voorafgaand wordt gefixeerd/bevochtigd. De individuele elementen moeten zonder machinale werktuigen (boormachine,

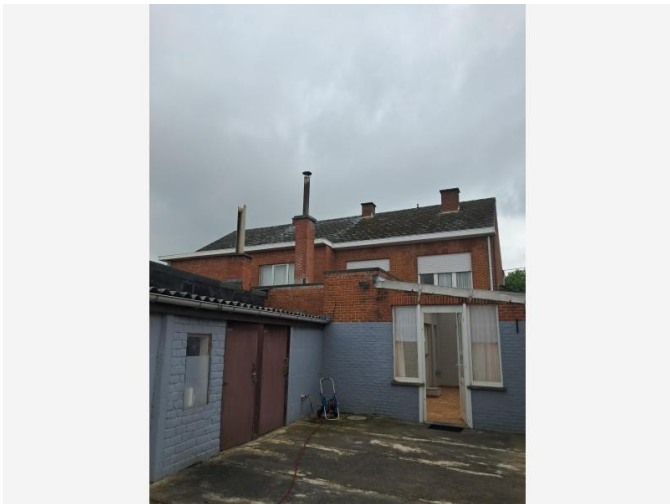
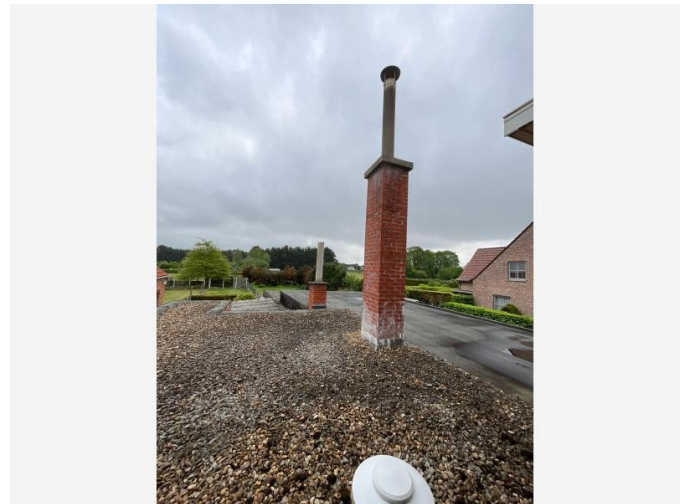
| Opmerking | Deze oppervlakte, volumes en gewichten zijn niet gemeten, maar geschat op basis van een benadering van het aanwezige afval (de opgegeven hoeveelheden mogen niet gebruikt worden als maatstaf voor heffingen). |

Het asbestmateriaal valt onder de mijlpaal van 2034.

**Dringend verwijderen**

- Zorg voor een veilig beheer. Vermijd het beschadigen van het asbestmateriaal. Controleer de toestand jaarlijks op wijzigingen.
- Verwijder dit asbestmateriaal zo snel mogelijk. Volg de toestand goed op.
- Voer bijkomende staalname(s) uit.

- Eenvoudige handelingen: mag via doe-het-zelf of door werknemer(s) met opleidingsattest eenvoudige handelingen  
Deze toepassing mag door een aannemer die over een opleidingsattest eenvoudige handelingen beschikt of door een particulier (doe-het-zelf), verwijderd worden indien er geen verhoogd risico op vrijgave van asbestvezels (max. concentratie 0,01 vezels/cm<sup>3</sup> - CODEX Art. VI.3-54) ontstaat en de toepassing voorafgaand wordt gefixeerd/bevochtigd. De individuele elementen moeten zonder machinale werktuigen (boormachine, slijpschijf, hogedrukreiniger) en zonder breken of gooien een voor een losgemaakt worden en dubbel en luchtdicht verpakt afgevoerd worden naar een erkend afvalpunt (recyclagepark). Daar moeten ze voorzichtig in de container voor asbestafval worden gelegd. Op het recyclagepark worden uitsluitend hechtgebonden asbestmaterialen aanvaard. Niet-hechtgebonden asbestmaterialen kunnen enkel bij een erkend

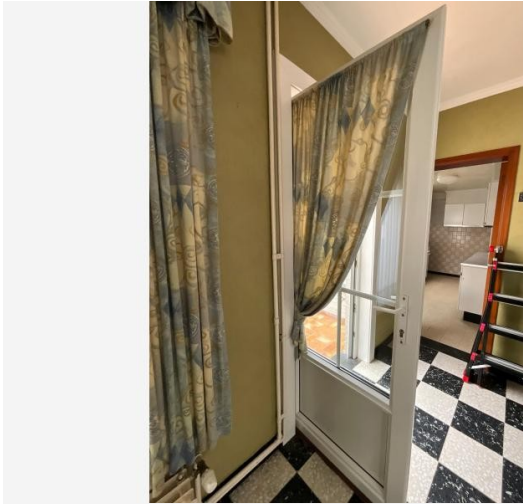
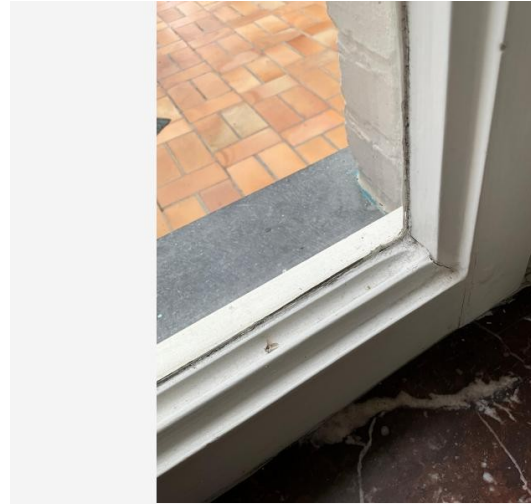
## Fiche 7: Mastiek glas - profiel houten enkelglas ramen

| Opmerking | <p>Deze oppervlakte, volumes en gewichten zijn niet gemeten, maar geschat op basis van een benadering van de aanwezige kitten (de opgegeven hoeveelheden mogen niet gebruikt worden als maatstaf voor heffingen).</p> <p>Er werd geen staalname uitgevoerd van de afdichtingsmastiek tussen het houten raamprofiel en het enkel glas. De mastiek bevindt zich rechtstreeks tegen het glas en is vastgehecht aan zowel het houten kader als het glasoppervlak. Dit houdt een reeel risico in op inherente schade aan het beglazingssysteem (breuk of verlies van luchtdichtheid van het glas)</p> <p>Het gaat om alle houten enkelglas ramen doorheen de hele woning.</p> |

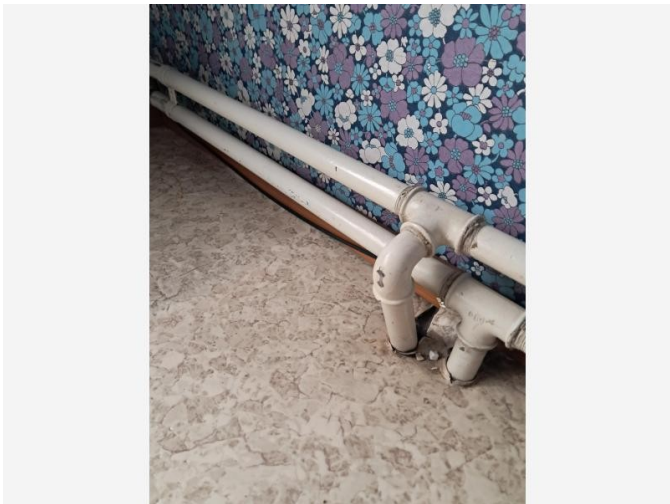
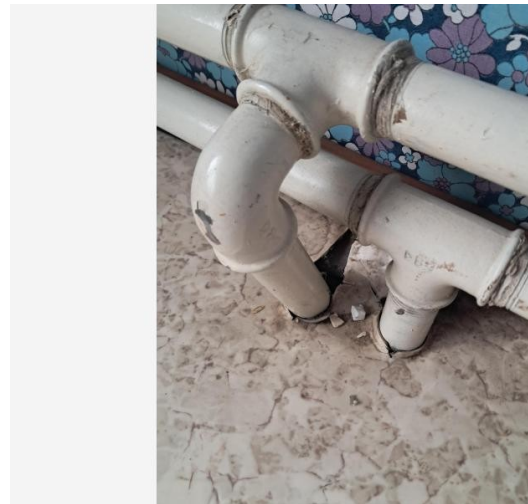
| Opmerking | Deze oppervlakte, volumes en gewichten zijn niet gemeten, maar geschat op basis van een benadering van de aanwezige inrichting (de opgegeven hoeveelheden mogen niet gebruikt worden als maatstaf voor heffingen). |

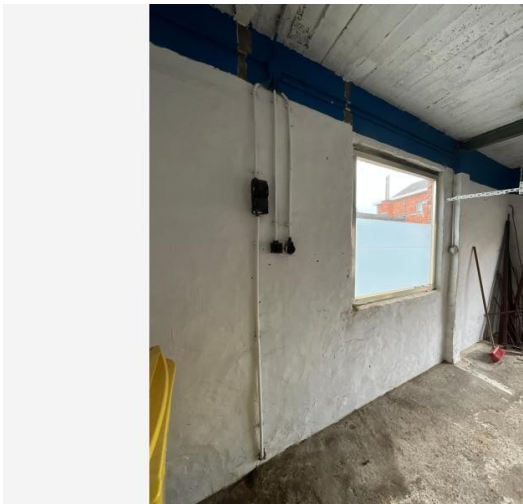
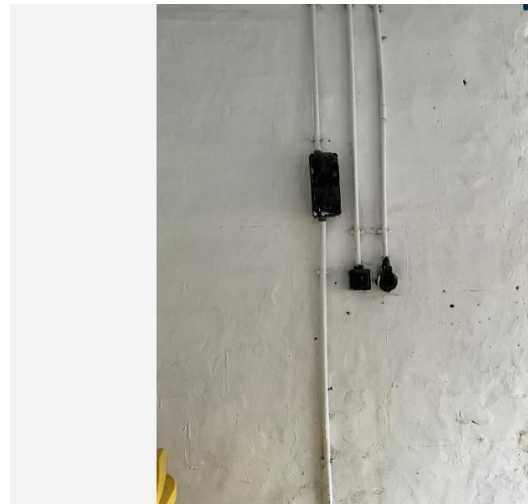
| Opmerking | <p>Deze oppervlakte werd niet gemeten, maar geschat op basis van een benadering van de aanwezige tellerkast. Deze schatting mag niet worden gebruikt als maatstaf voor heffingen. Als deskundigen hebben wij vastgesteld dat het materiaal daadwerkelijk bakeliet betreft en geen harde pvc. Bakeliet wordt door ons beschouwd als een asbestverdachte toepassing, aangezien het in veel gevallen asbesthoudend is. We hebben geen staalname uitgevoerd om de functionaliteit van de tellerkast niet in gevaar te brengen. Daarnaast is staalname verboden, aangezien de tellerkast eigendom is van de nutsvoorzieningsmaatschappij.</p> |

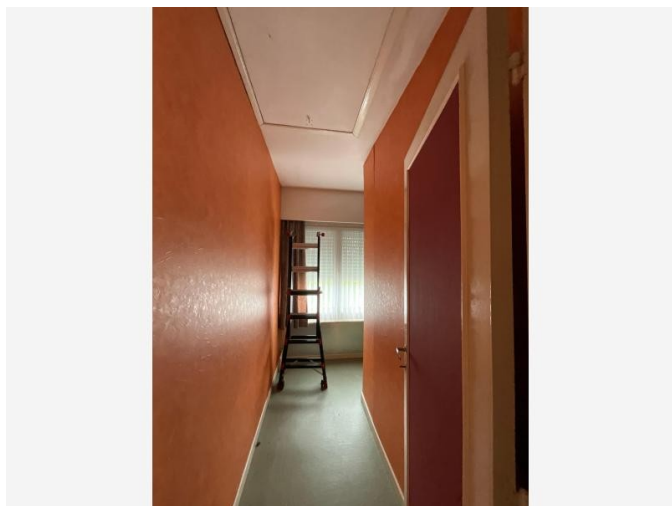
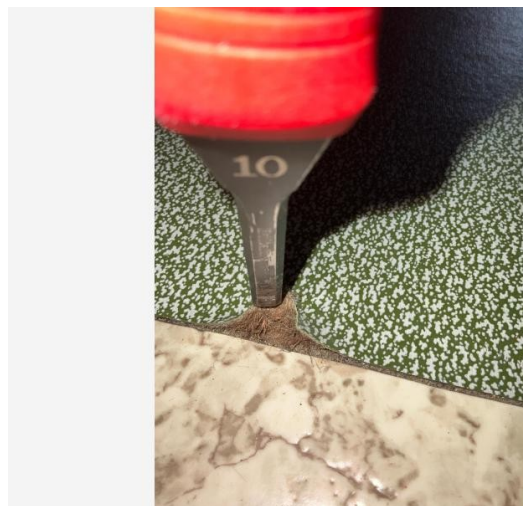
## Fiche 15: Vloerzeil (niet verdacht)

| Basis voor advies | De asbestdeskundige beoordeelt het materiaal als niet-asbestverdacht. |

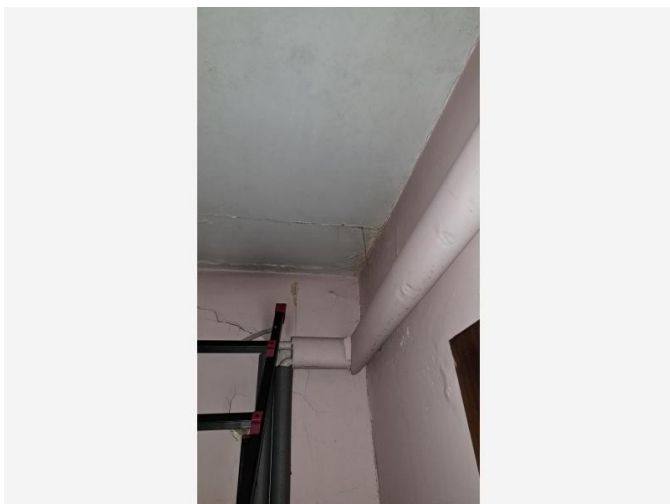
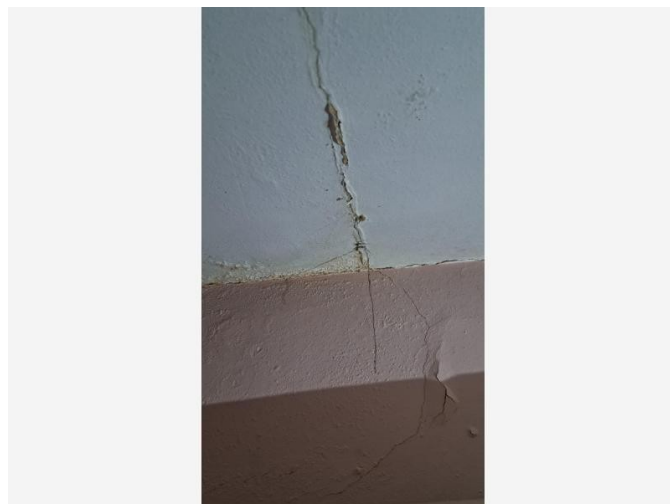
## Fiche 20: Pleisterwerk plafonds

Geen asbest

| Opmerking | <p>Deze oppervlakte, volumes en gewichten zijn niet gemeten, maar geschat op basis van een benadering van het aanwezig pleisterwerk in alle plafonds ( de opgegeven hoeveelheden mogen niet gebruikt worden als maatstaf van heffing).</p> <p>Monstername gebeurde in de trappenhal, berging (eerste verdiep) en dichtsbijzijnd bij de keuken. Stooklokaal en natte ruimte was door de afwerking niet mogelijk om te bemonsteren.</p> |

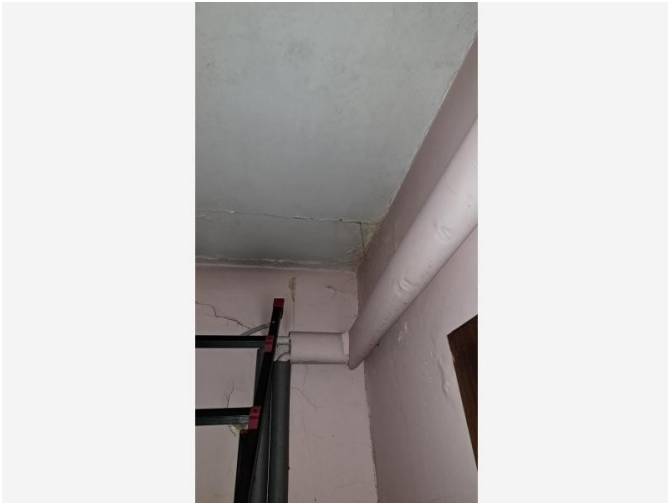
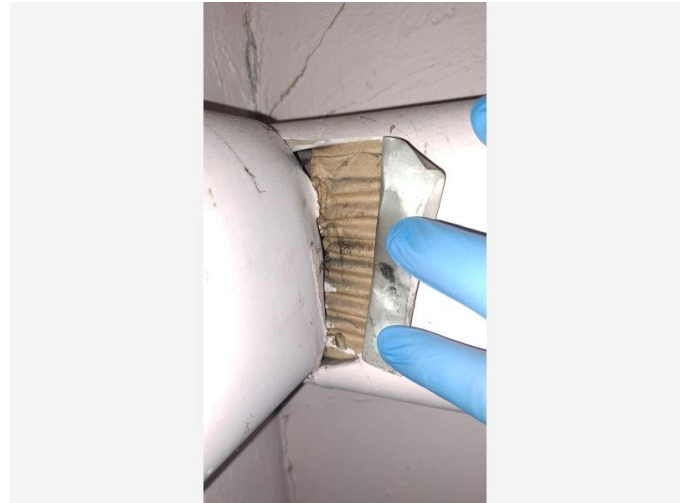
## Fiche 22: Leidingisolatie (karton)

Geen asbest

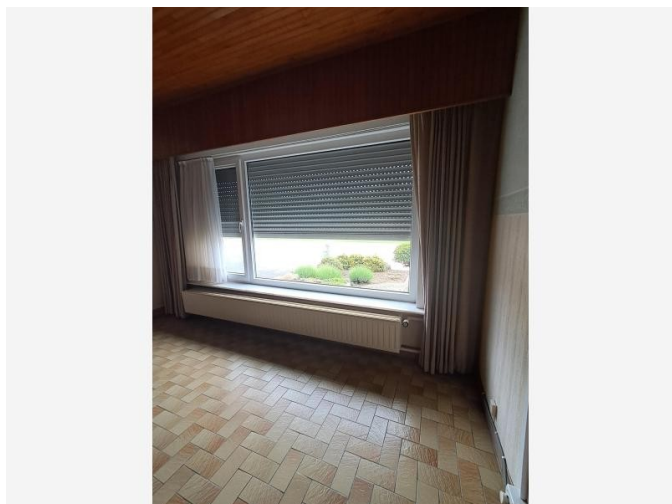
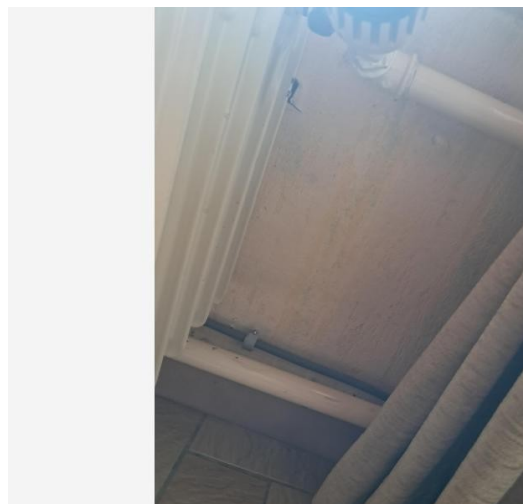
## Fiche 23: Pleisterwerk muren

Geen asbest

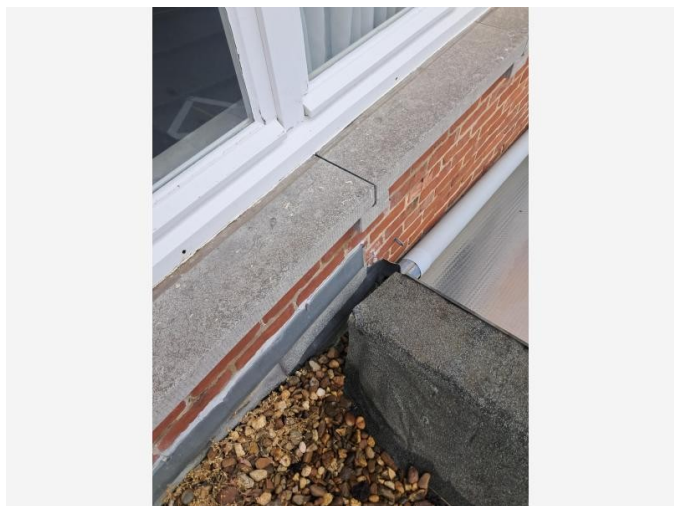
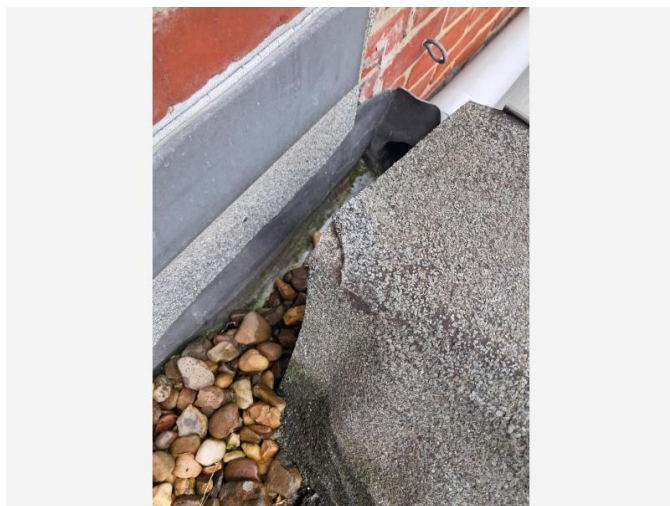
## Fiche 24: Roofing

Geen asbest

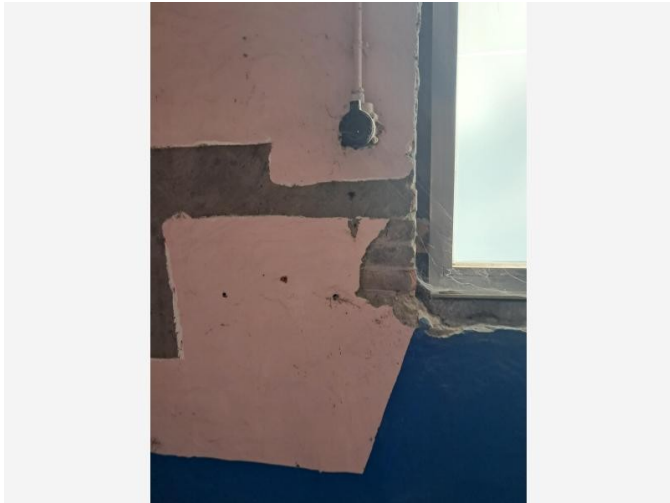
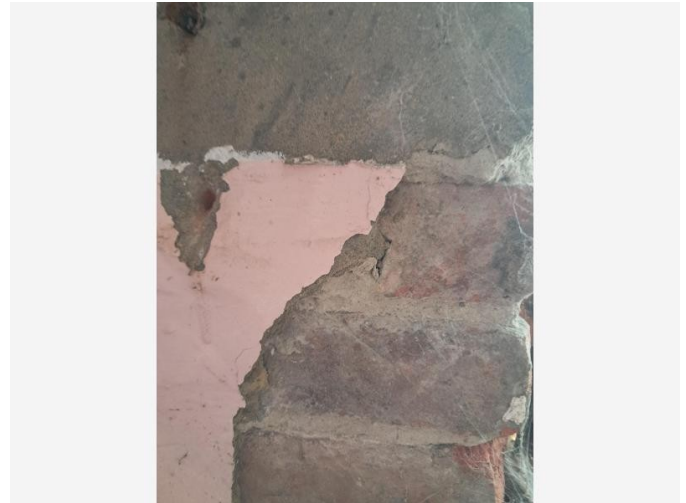
## Fiche 25: Cementering

Geen asbest

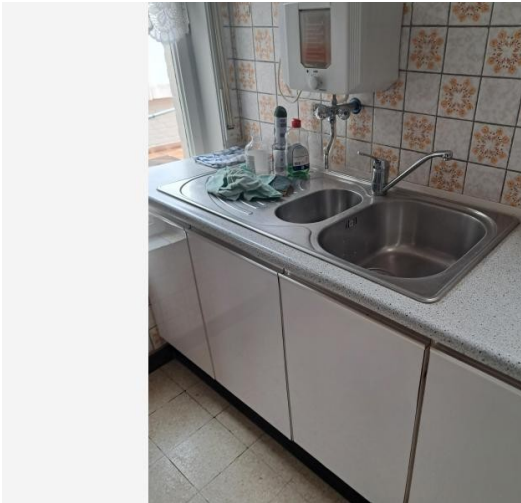
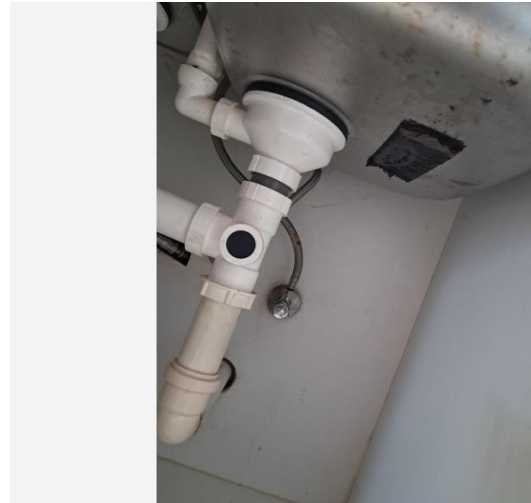
## Fiche 26: Antidreunplaat gootsteen

Geen asbest
