# Asbestinventarisatetest

Mannenbergh 44/1, 3270 Scherpenheuvel-Zichem

Attestnummer : 20260726-000002.001

Uitgegeven op : 26.07.2026

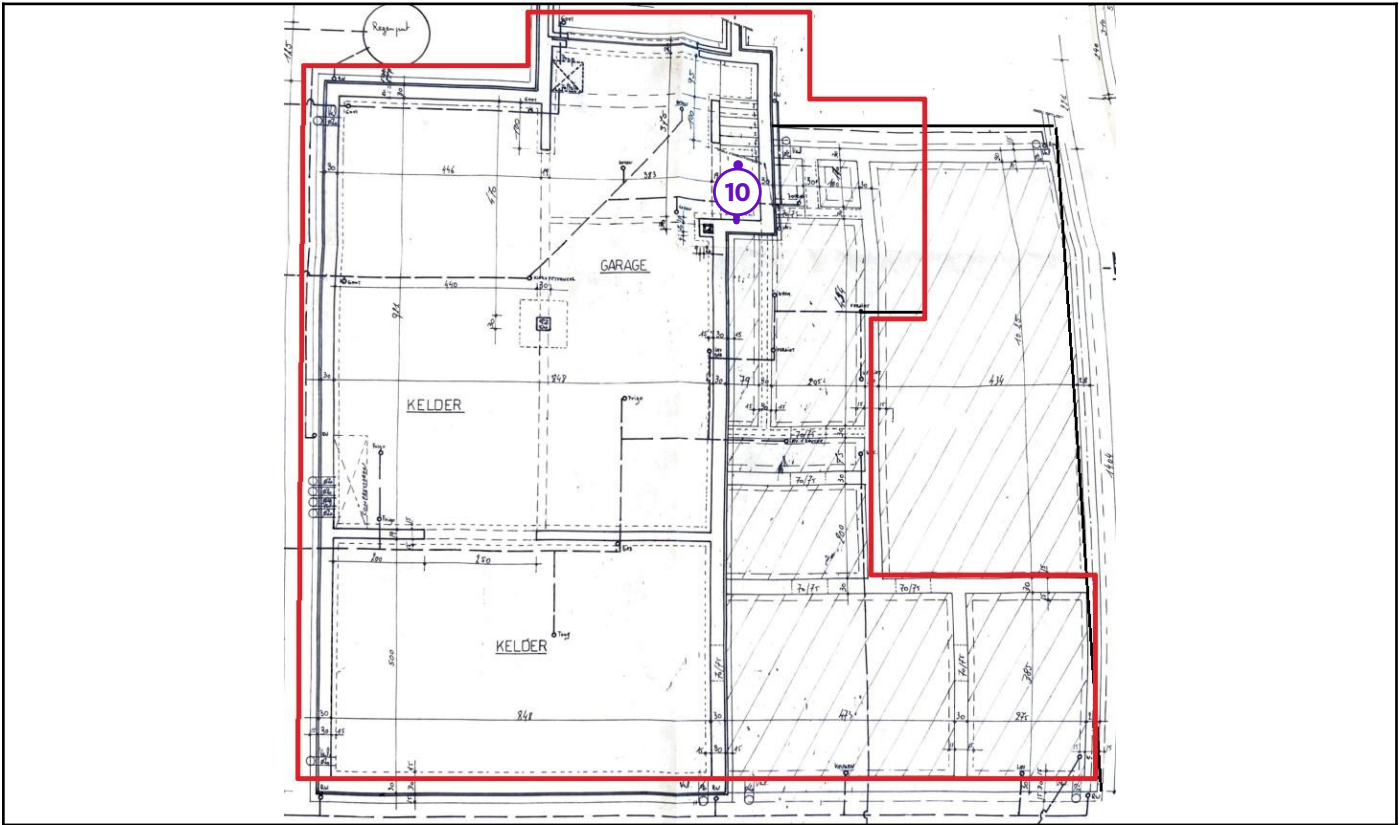
# Plan 1.1: Gemeenschappelijke delen kelder

| Beschrijving | Type | Actie |
|---|---|---|
| 10. Buderus - G124X TH | Overige ruimte of materiaal | - |

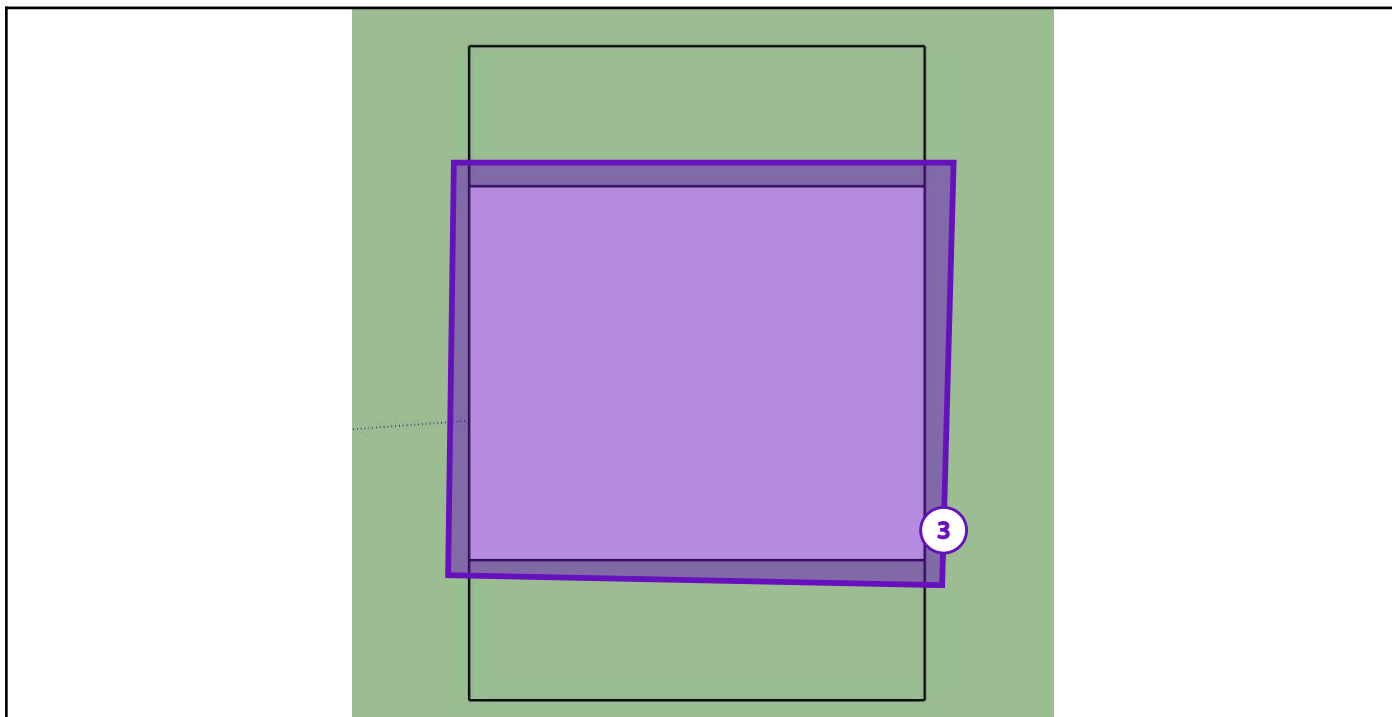
## Plan 1.8: Zolder

| Beschrijving | Type | Actie |
|---|---|---|
| 3. PUR isolatie op zolder | Advies | - |

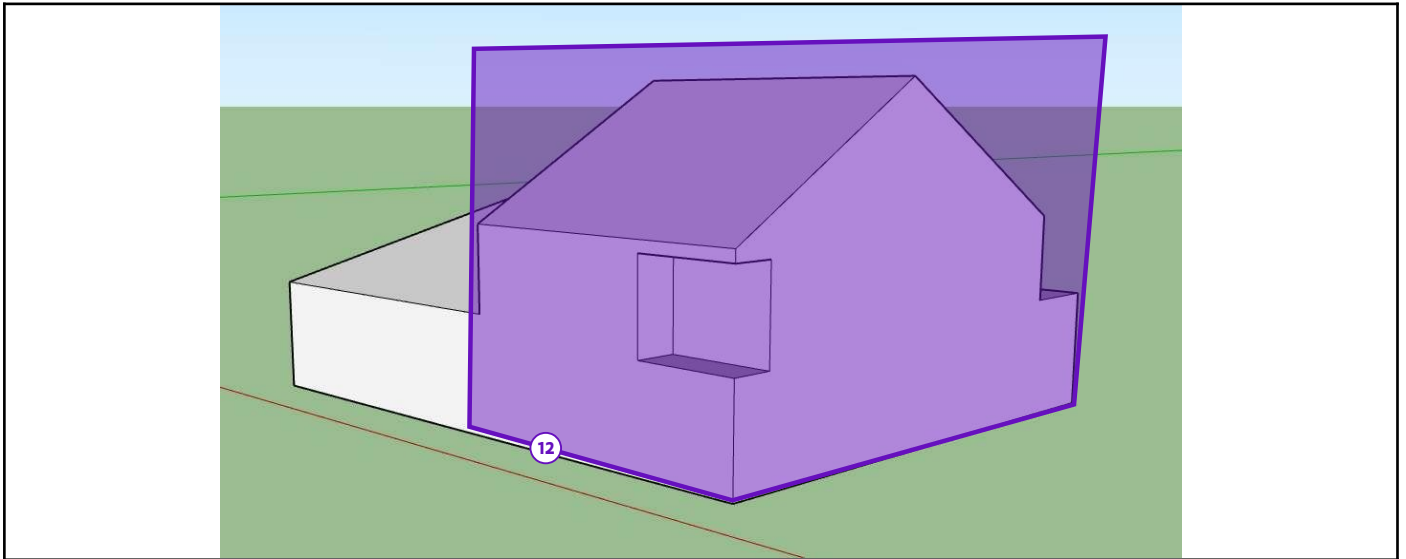
## Plan 1.9: Volledige woning

| Beschrijving | Type | Actie |
|---|---|---|
| 12. Mastiek profiel - muur | Overige ruimte of materiaal | - |

| Beschrijving | Notitie | Terug te vinden op plannen |
|---|---|---|
| Fiche 12: Mastiek profiel - muur | De mastiek rond de verticale wandopeningen van de gehele woning werd vastgesteld als een silicone mastiek. | Plan 1.9: Volledige woning |
