# Asbestinventarisatetest

Mannenbergh 44, 3270 Scherpenheuvel-Zichem  
Gemeenschappelijke delen

Attestnummer : 20260724-000268.001

Uitgegeven op : 24.07.2026

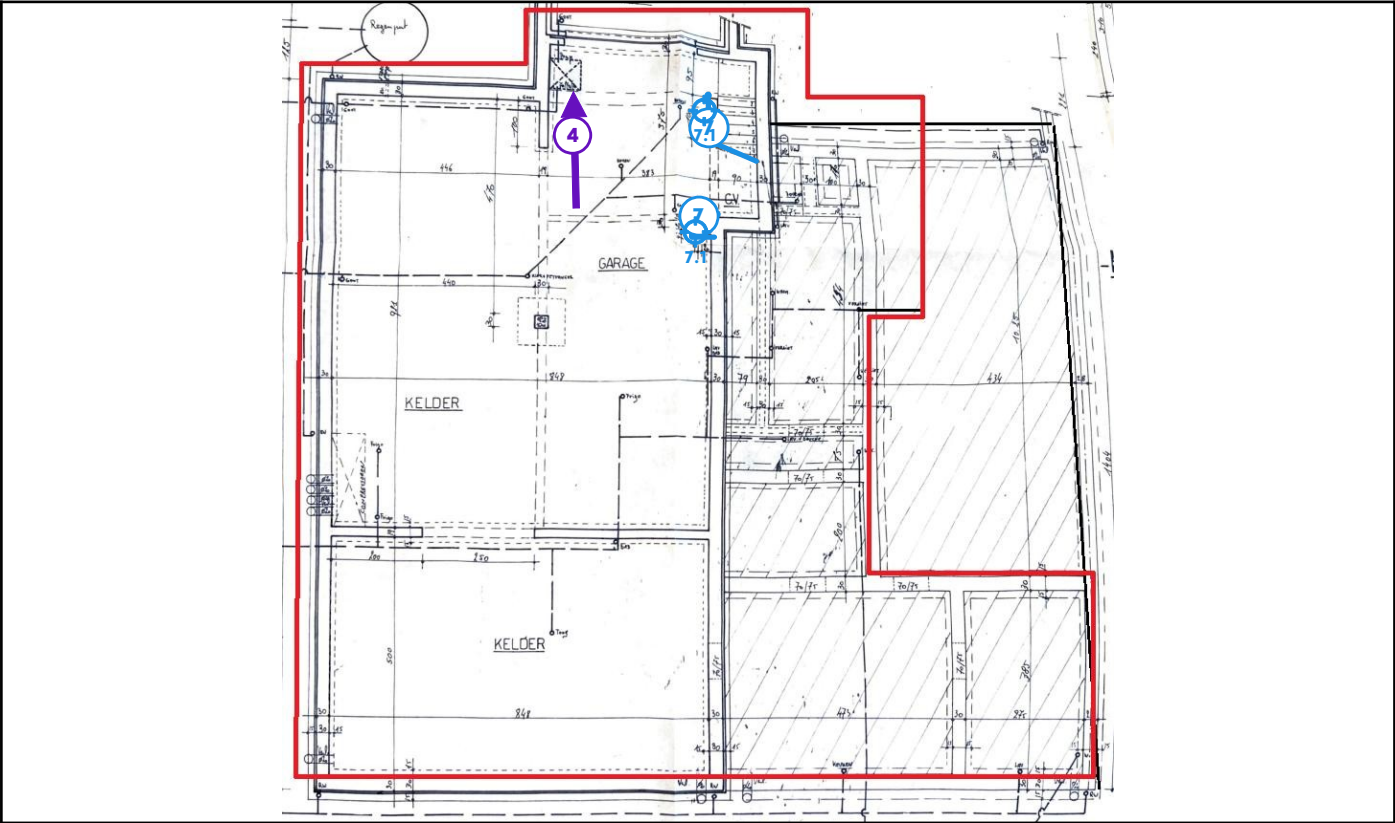
# Plan 1.1: Kelder

| Beschrijving | Type | Actie |
|---|---|---|
| 7.1 Code: Monster 3 cement | Mengmonster | - |

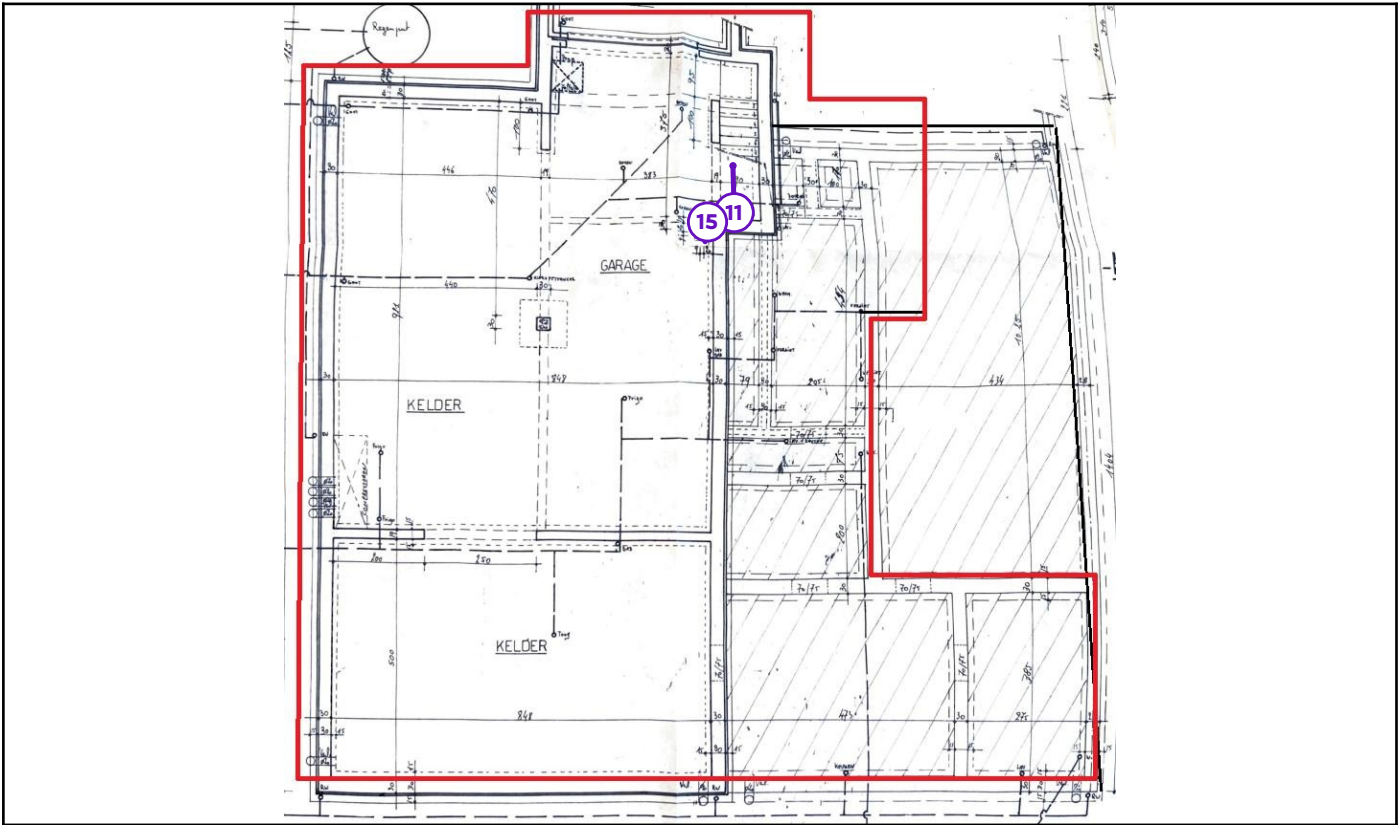
# Plan 1.2: Kelder

| Beschrijving | Type | Actie |
|---|---|---|
| 15. Roetluik metaal | Overige ruimte of materiaal | - |

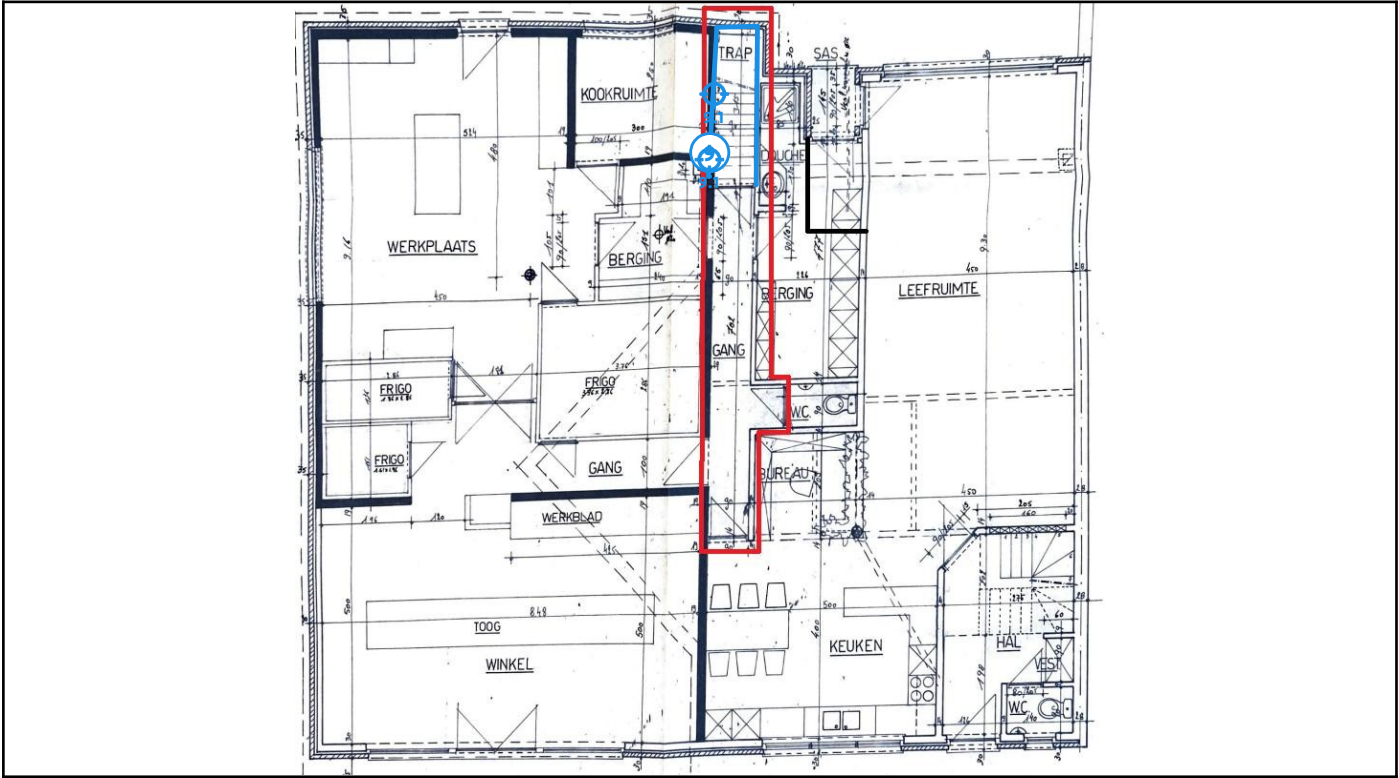
# Plan 1.3: Gelijkvloers

| Beschrijving | Type | Actie |
|---|---|---|
| 9.1 Code: monster 1 muurpleister | Mengmonster | - |

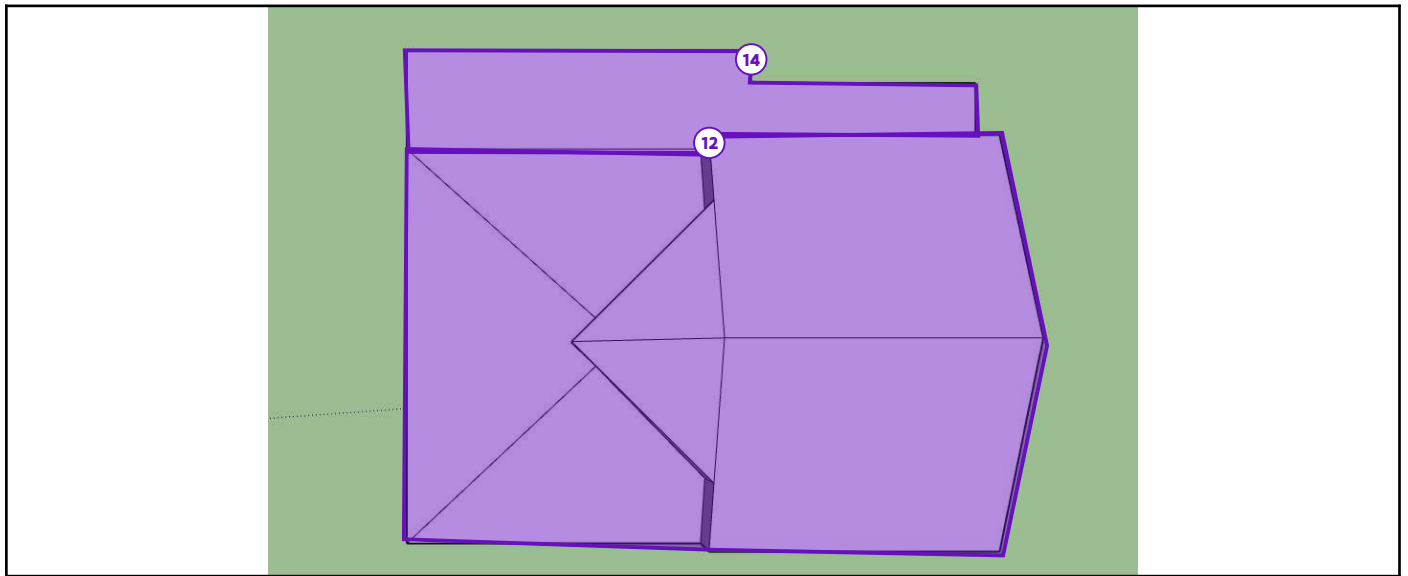
## Plan 1.6: Daken

| Beschrijving | Type | Actie |
|---|---|---|
| 14. EPDM platdak | Overige ruimte of materiaal | - |

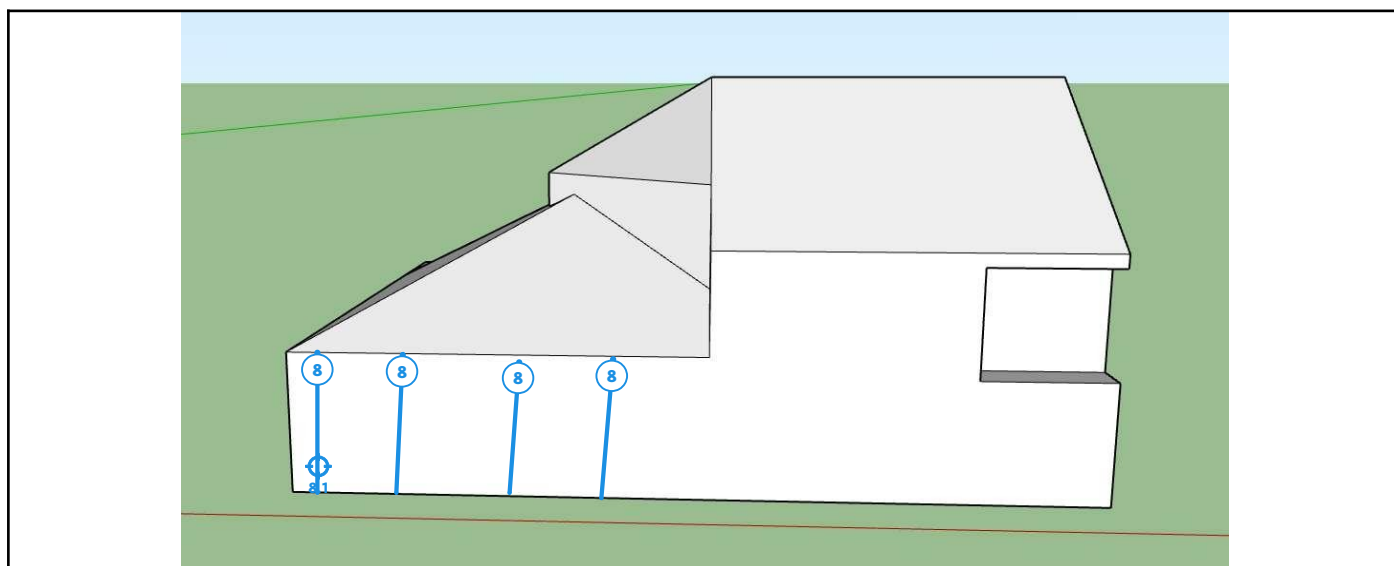
## Plan 1.7: Voorgevel

| Beschrijving | Type | Actie |
|---|---|---|
| 8.1 Code: Monster 4 cementpaal | Puntmonster | - |

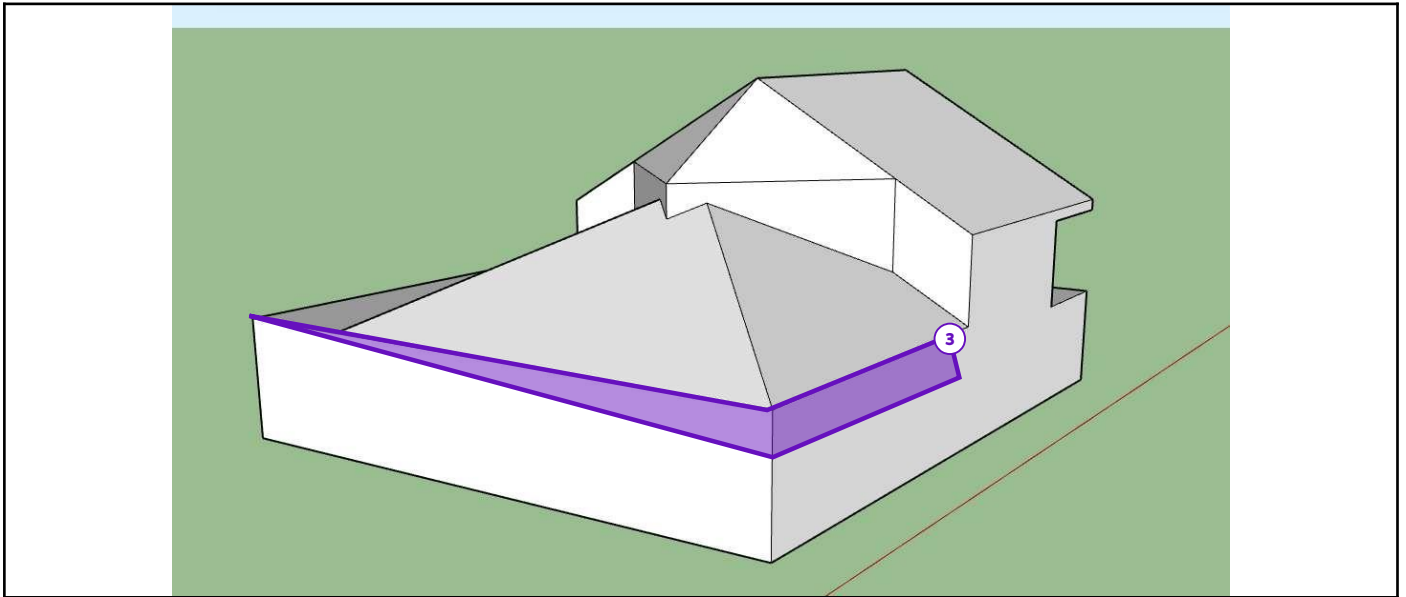
## Plan 1.8: Voor- en linkergevel

| Beschrijving | Type | Actie |
|---|---|---|
| 3. Gevelleien | Advies | - |

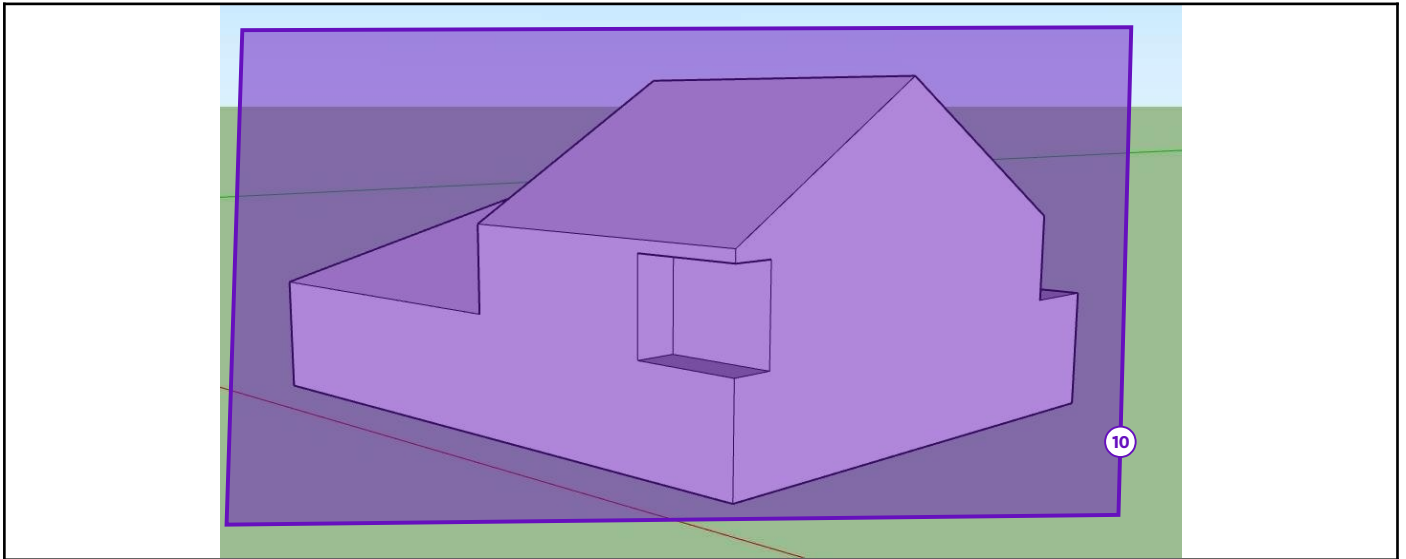
## Plan 1.9: Volledige woning

| Beschrijving | Type | Actie |
|---|---|---|
| 10. Mastiek profiel - muur | Overige ruimte of materiaal | - |
