# Asbestinventarisatetest

Mannenbergh 44, 3270 Scherpenheuvel-Zichem

Attestnummer : 20260726-000001.000

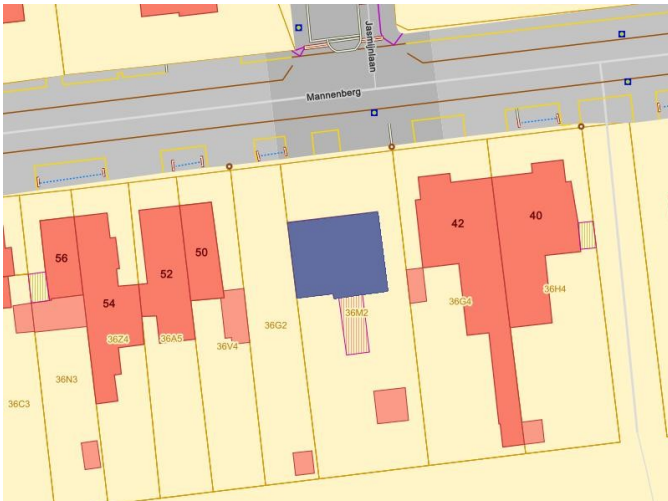
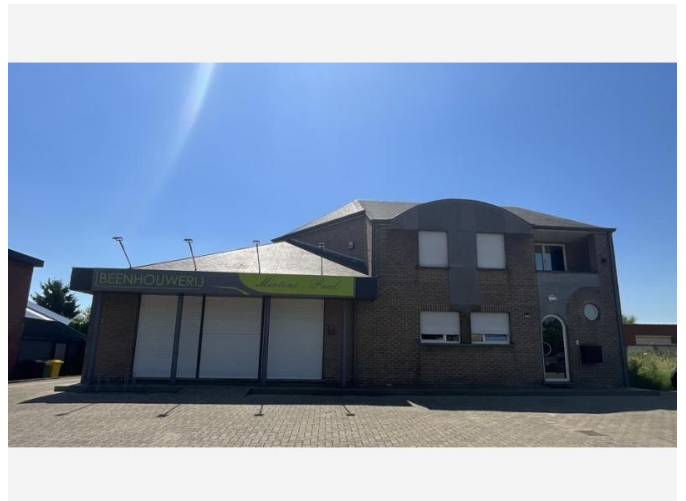
# Zone 1: Hoofdgebouw

## 2 Asbestmaterialen

| Beschrijving | Type | Actie |
|---|---|---|
| 1. Krijtbord | Asbestmateriaal | Verwijderen |

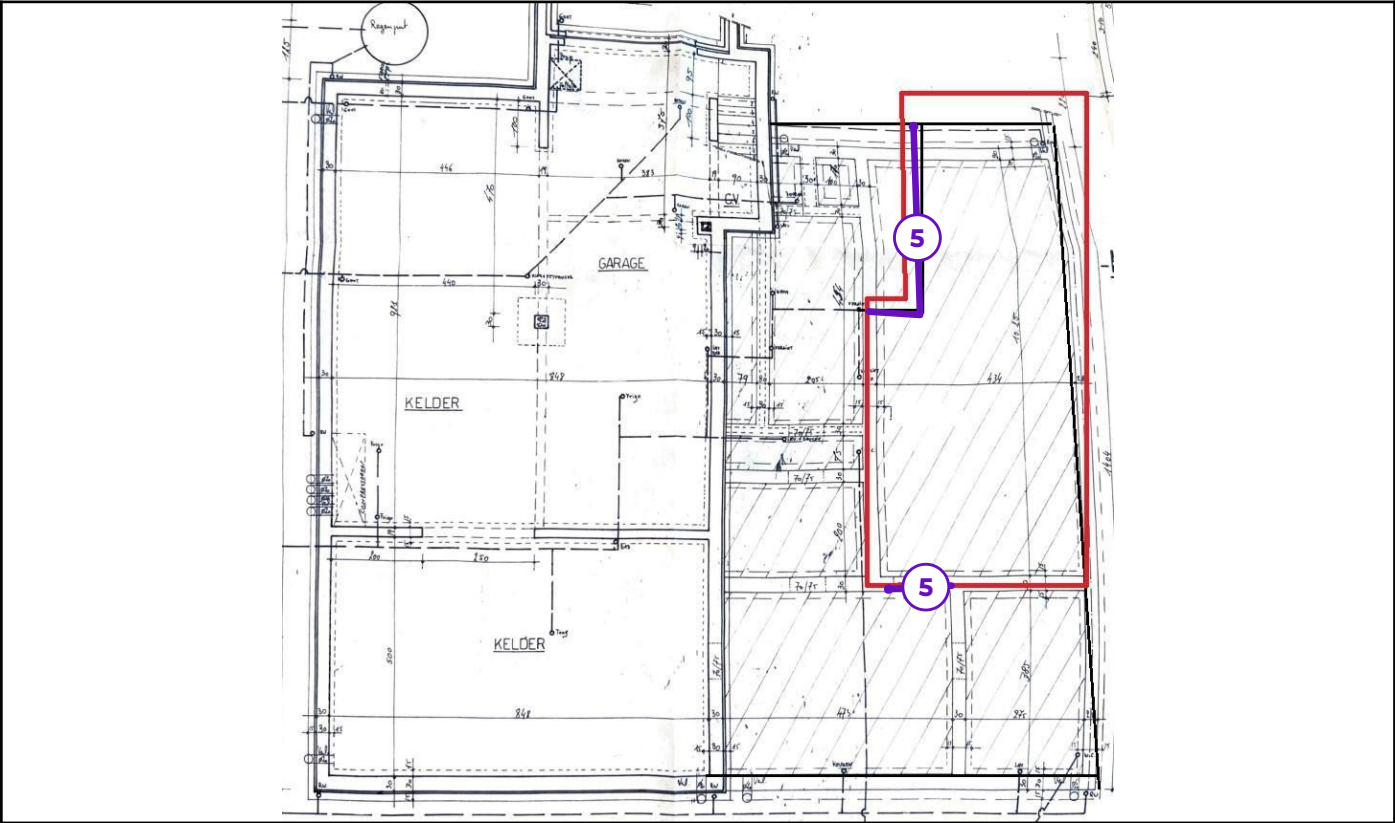
# Plan 1.2: Kelder

| Beschrijving | Type | Actie |
|---|---|---|
| 5. Voorzet wanden | Advies | - |
