# Asbestinventarisatetest

Tienbunder 23, 3202 Aarschot

Attestnummer : 20260813-000164.000

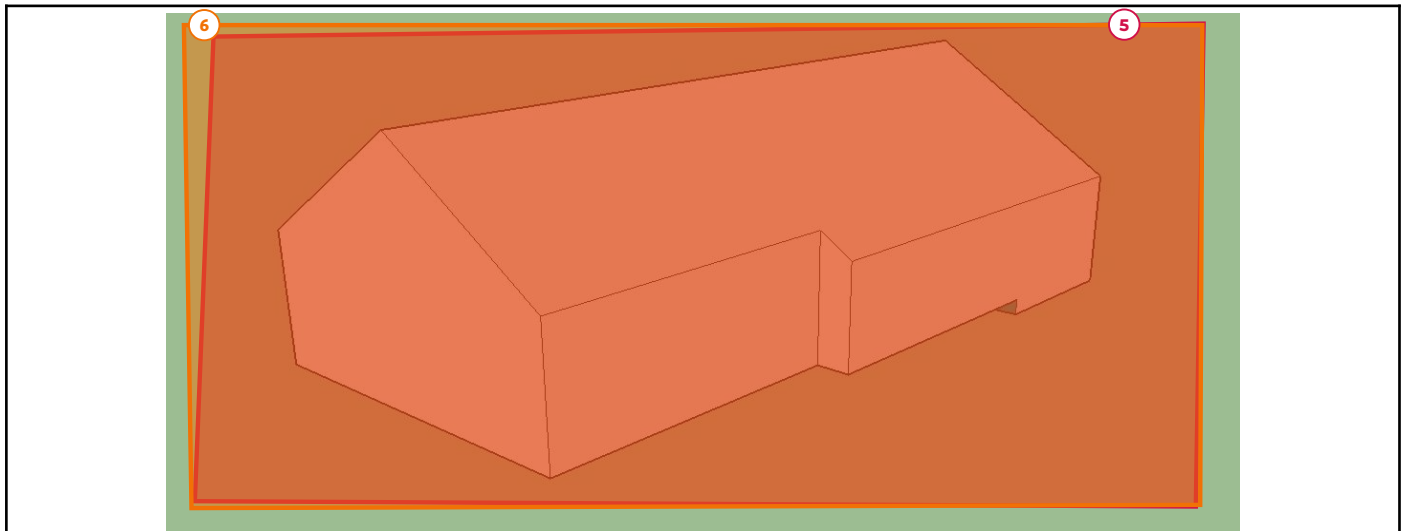
## Plan 1.8: Volledige woning

| Beschrijving | Type | Actie |
|---|---|---|
| 6. Mastiek profiel - muur | Asbestmateriaal | Verwijderen |

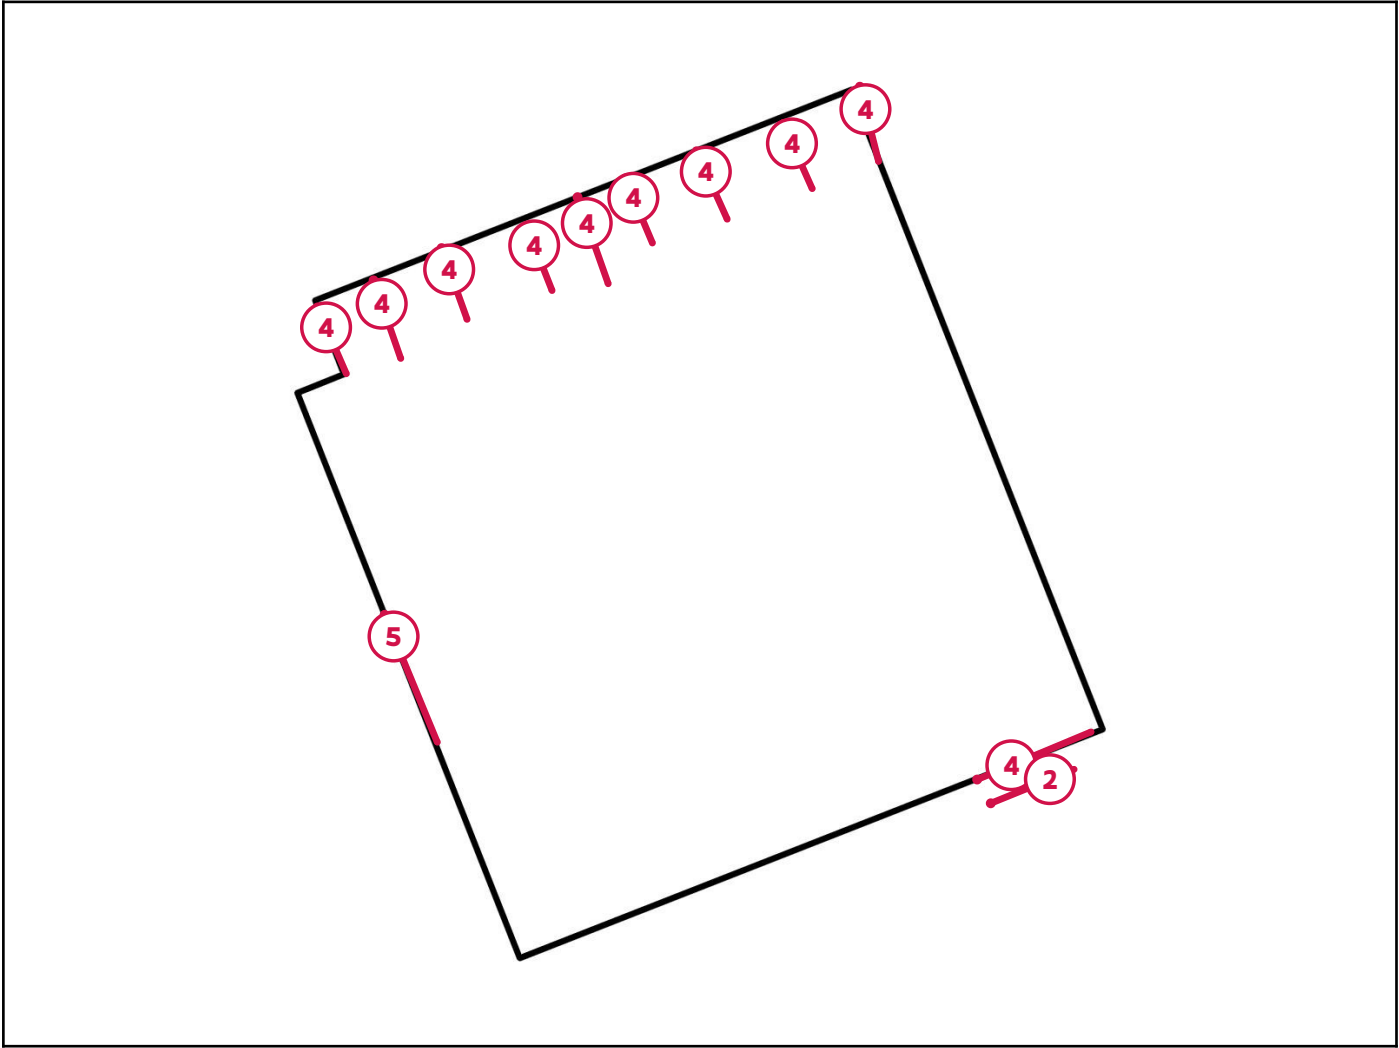
## Plan 2.1: Bijgebouw plan

| Beschrijving | Type | Actie |
|---|---|---|
| 5. Mastiek glas - profiel metalen ramen | Asbestmateriaal | Dringend verwijderen |

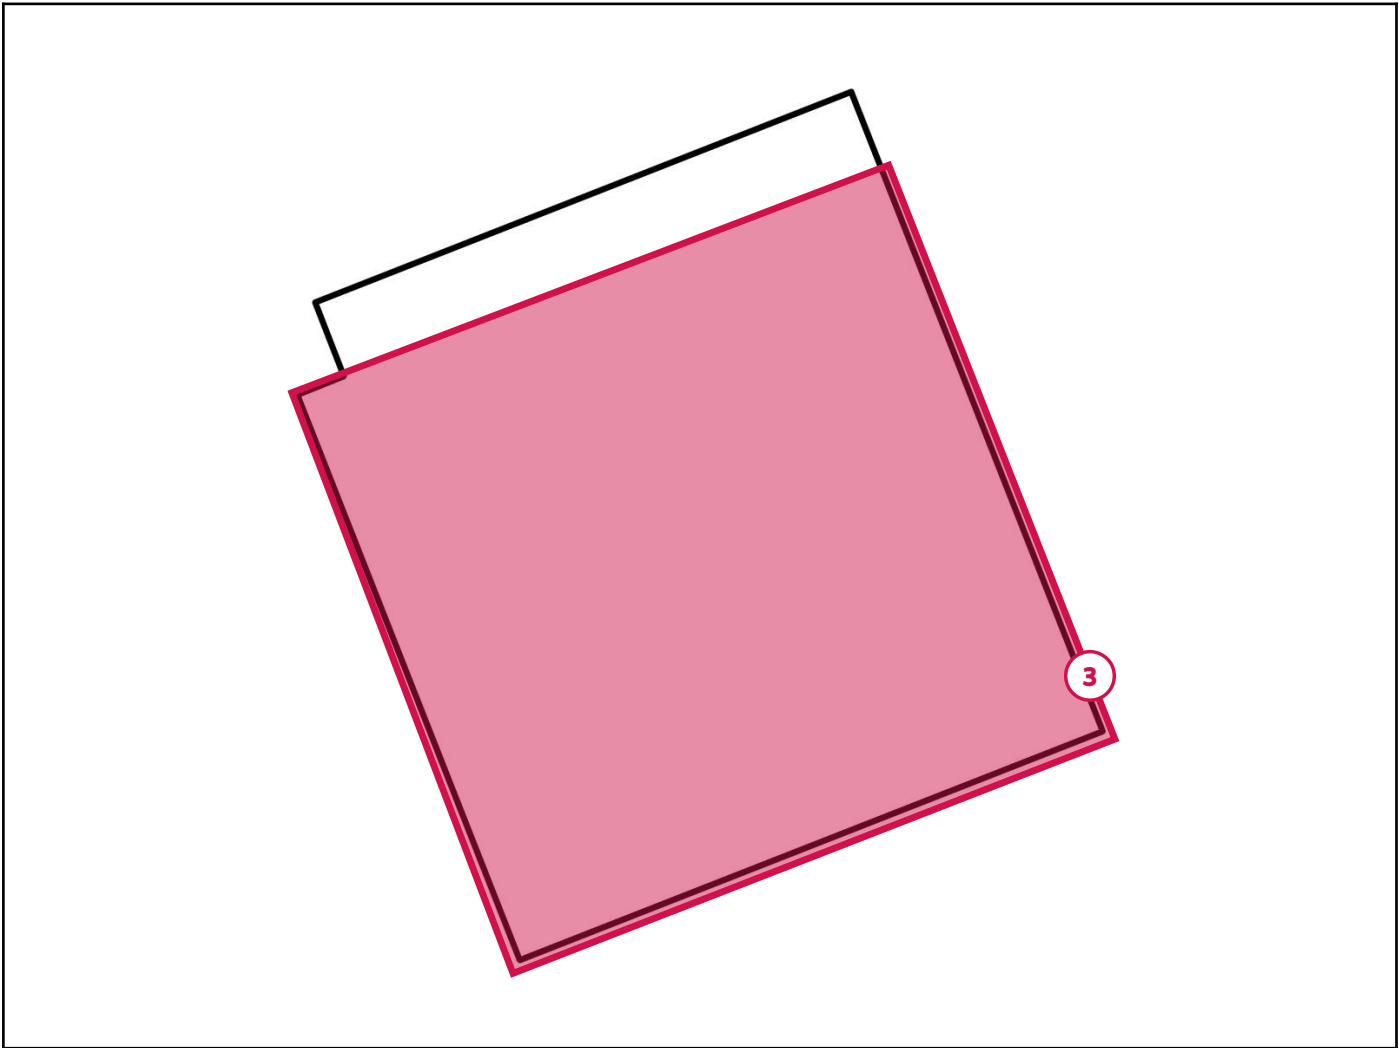
## Plan 2.2: Werkhuis plan

| Beschrijving | Type | Actie |
|---|---|---|
| 3. Golfplaten | Asbestmateriaal | Dringend verwijderen |

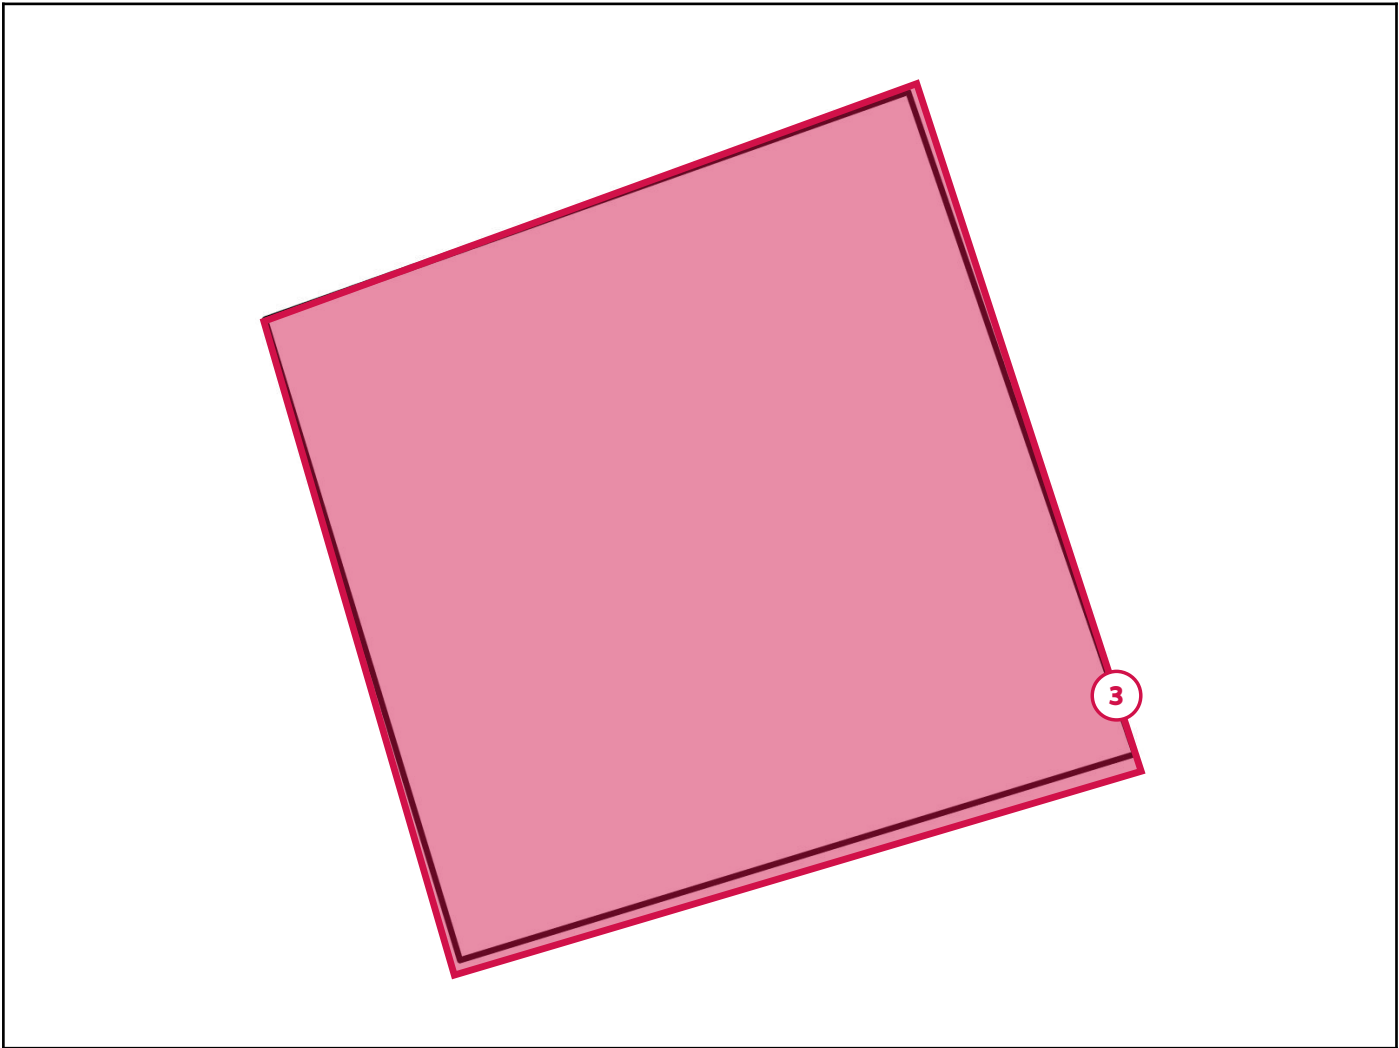
# Plan 4.1: Bijgebouw plan

| Beschrijving | Type | Actie |
|---|---|---|
| 3. Golfplaten | Asbestmateriaal | Dringend verwijderen |

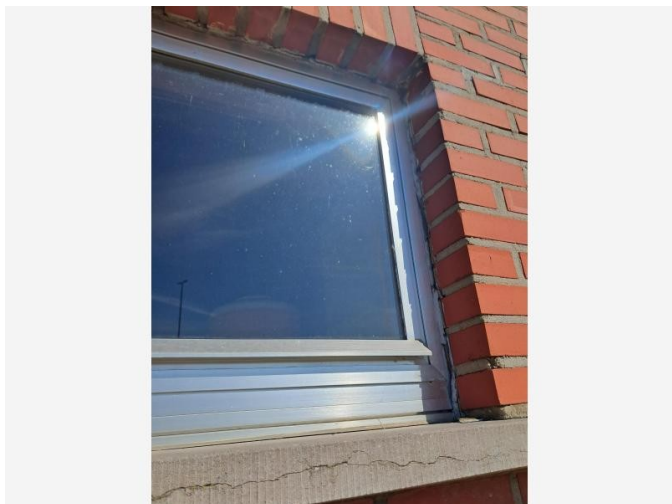
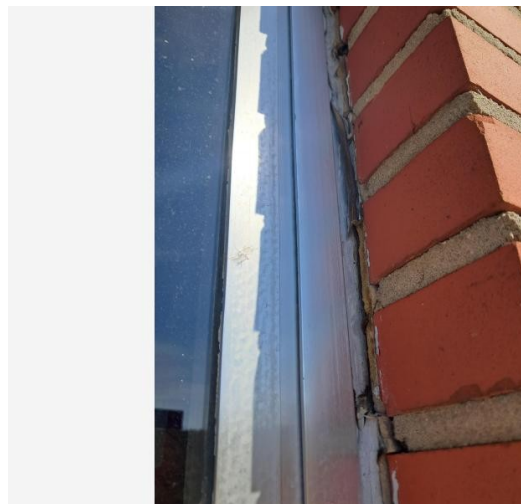
| Identificatiemethode | <p>De asbestdeskundige beoordeelt het materiaal als asbestverdacht en dus asbesthoudend, en dit zonder monstername.</p> <p>Motivatie: De monstername brengt andere schade aan dan schade die inherent is aan de monstername.</p> |
| Opmerking | <p>Deze oppervlakte, volumes en gewichten zijn niet gemeten, maar geschat op basis van een benadering van de aanwezige kitten (de opgegeven hoeveelheden mogen niet gebruikt worden als maatstaf voor heffingen).</p> <p>Er werd geen staalname uitgevoerd van de afdichtingsmastiek tussen het metalen raamprofiel en het glas. De mastiek bevindt zich rechtstreeks tegen het glas en is vastgehecht aan zowel het metalen kader als het glasoppervlak. Dit houdt een reeel risico in op inherente schade aan het beglazingssysteem (breuk of verlies van luchtdichtheid van het glas)</p> <p>Het gaat om alle metalen ramen doorheen de hele woning.</p> |

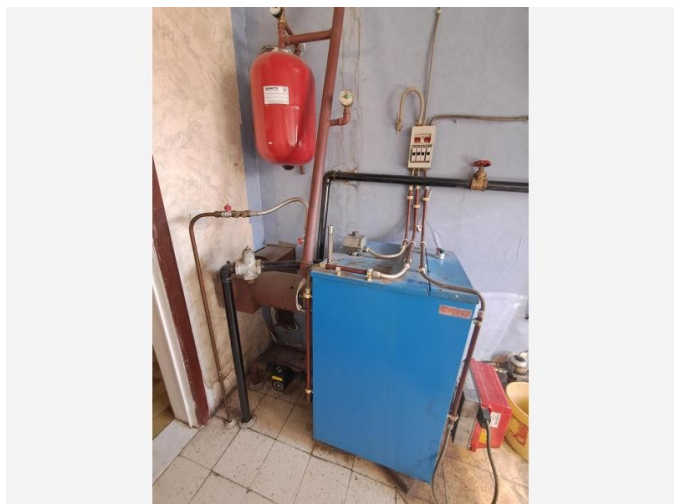
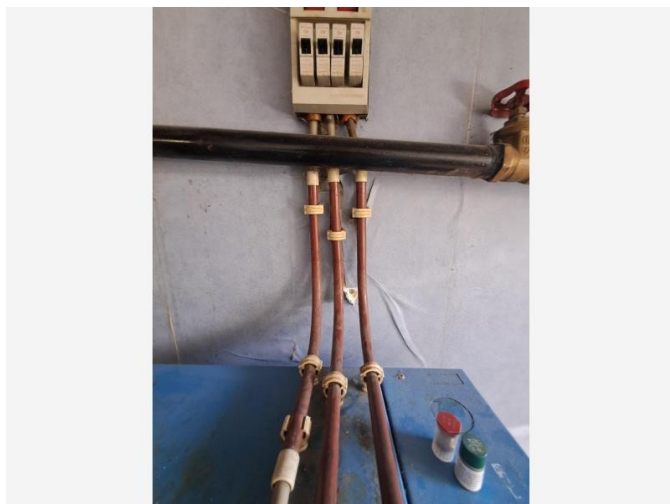
Geen asbest

| Beschrijving | Pleisterwerk muren |
| Opmerking | <p>Deze oppervlakte, volumes en gewichten zijn niet gemeten, maar geschat op basis van een benadering van het aanwezig pleisterwerk in alle muren ( de opgegeven hoeveelheden mogen niet gebruikt worden als maatstaf van heffing).</p> <p>Monstername gebeurde in de keuken, slaapkamer, inkomhal en stooklokaal.</p> |
