# Asbestinventarisatetest

Valleistraat 59, 3270 Scherpenheuvel-Zichem

Attestnummer : 20260320-000116.000

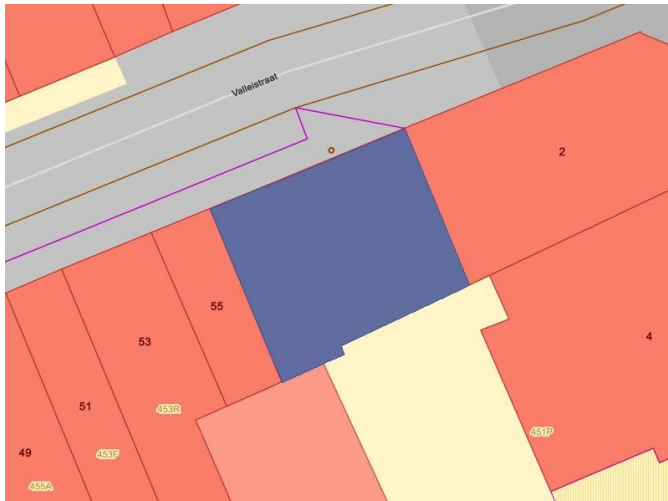
# Zone 1: Hoofdgebouw

- 1 Asbestmateriaal**
- 0 Beperkingen
- 0 Uitsluitingen
- 0 Roerende goederen
- 0 Puin, steenslag, (water)bodem
- 2 Adviezen**
- 2 Geen asbest**
