# Asbestinventarisatetest

Valleistraat 57, 3270 Scherpenheuvel-Zichem

Attestnummer : 20260320-000120.000

Uitgegeven op : 20.03.2026

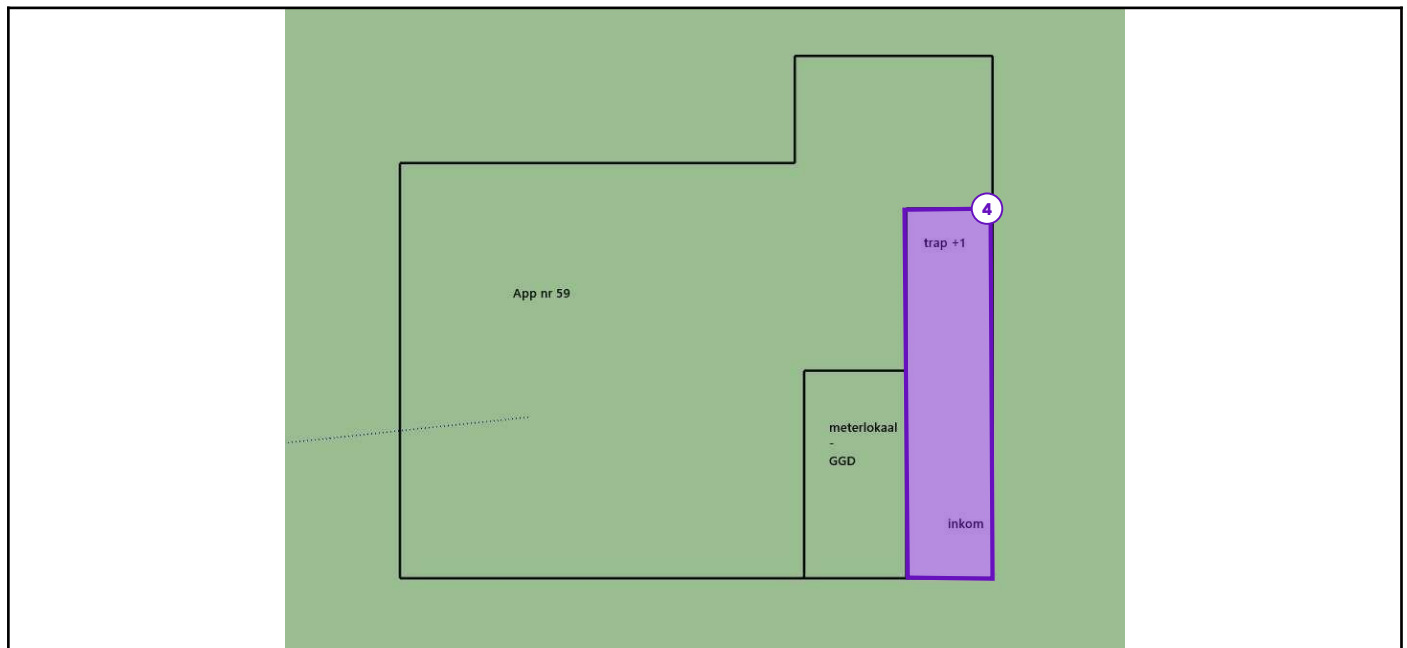
## Plan 1.1: Gelijkvloers - gang

| Beschrijving | Type | Actie |
|---|---|---|
| 4. Plafonds uit niet asbestverdacht materiaal | Advies | - |

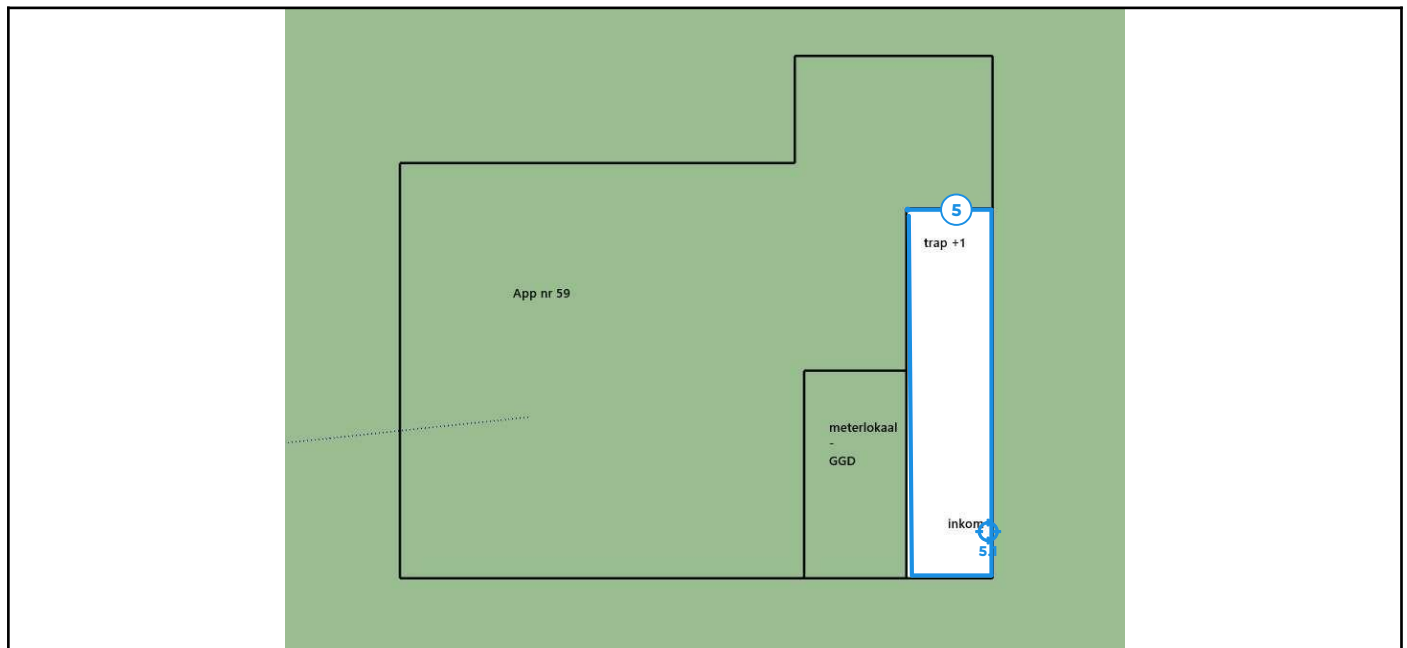
## Plan 1.2: Gelijkvloers - gang

| Beschrijving | Type | Actie |
|---|---|---|
| 5.1 Code: monster 1 muurpleister | Mengmonster | - |

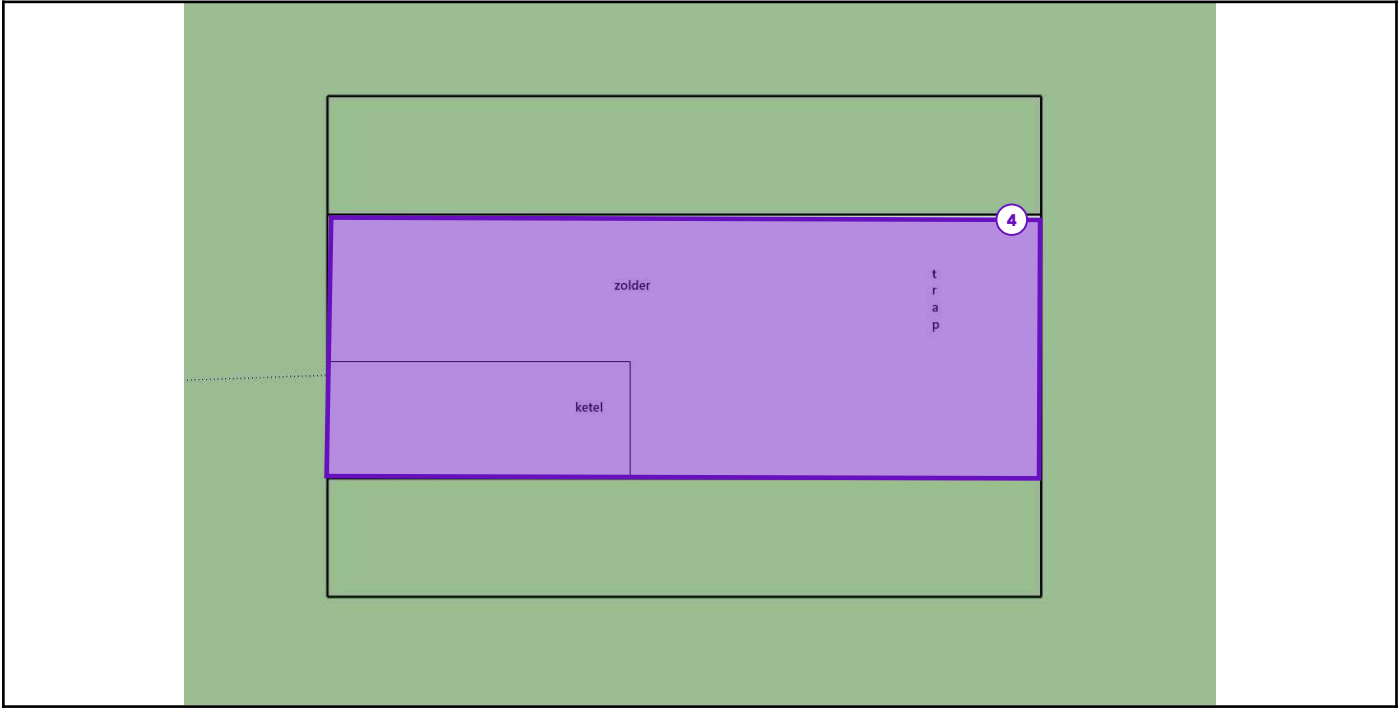
# Plan 1.7: Zolder

| Beschrijving | Type | Actie |
|---|---|---|
| 4. Plafonds uit niet asbestverdacht materiaal | Advies | - |
