# Asbestinventarisatetest

Hanenberg 37, 3272 Scherpenheuvel-Zichem

Attestnummer : 20260415-000002.001

Uitgegeven op : 15.04.2026

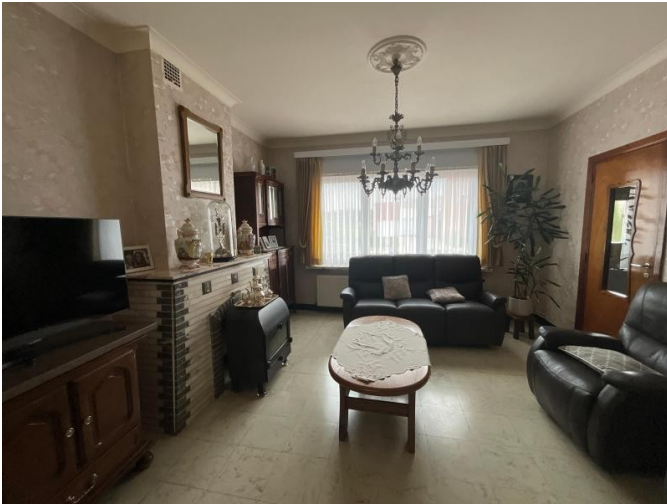
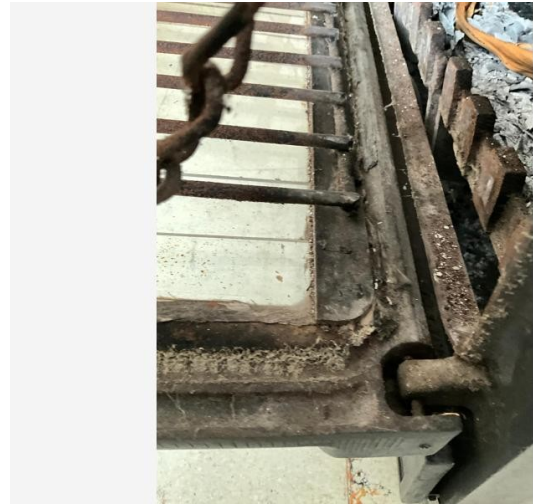
| Opmerking | Deze oppervlakte, volumes en gewichten zijn niet gemeten, maar geschat op basis van een benadering van de aanwezige kacheltouwen (de opgegeven hoeveelheden mogen niet gebruikt worden als maatstaf voor heffingen). |

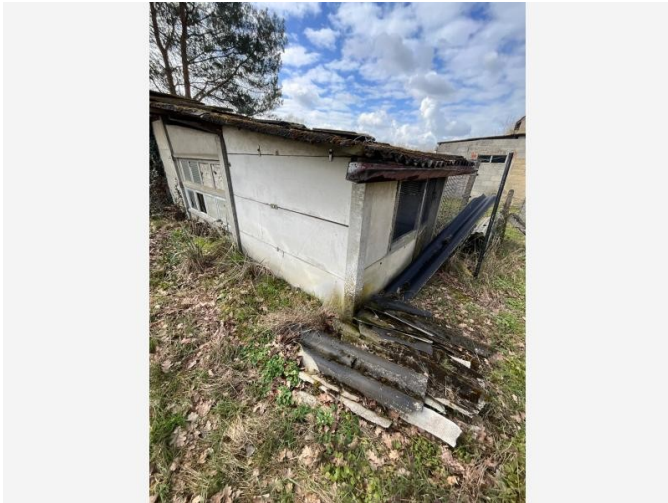
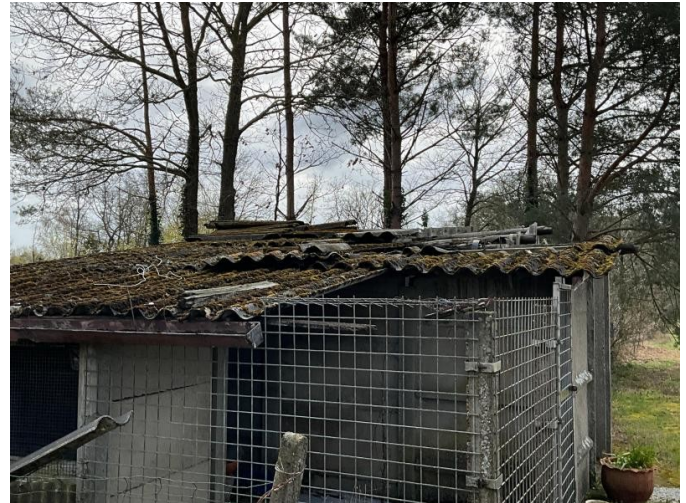
| Identificatiemethode | De asbestdeskundige beoordeelt het materiaal als asbestverdacht en dus asbesthoudend, en dit zonder monsternamen. |
| Opmerking | Deze oppervlakte, volumes en gewichten zijn niet gemeten, maar geschat op basis van een benadering van de aanwezige golfplaten (de opgegeven hoeveelheden mogen niet gebruikt worden als maatstaf voor heffingen). |

- Eenvoudige handelingen: mag via doe-het-zelf of door werknemer(s) met opleidingsattest eenvoudige handelingen  
Deze toepassing mag door een aannemer die over een opleidingsattest eenvoudige handelingen beschikt of door een particulier (doe-het-zelf), verwijderd worden indien er geen verhoogd risico op vrijgave van asbestvezels (max. concentratie 0,01 vezels/cm<sup>3</sup> - CODEX Art. VI.3-54) ontstaat en de toepassing voorafgaand wordt gefixeerd/bevochtigd. De individuele elementen moeten zonder machinale werktuigen (boormachine, slijpschijf, hogedrukreiniger!) en zonder breken of gooien een voor een losgemaakt worden en dubbel en luchtdicht verpakt afgevoerd worden naar een erkend afvalpunt (recyclagepark). Daar moeten ze voorzichtig in de container voor asbestafval worden gelegd. Op het recyclagepark worden uitsluitend hechtgebonden asbestmaterialen aanvaard. Niet-hechtgebonden asbestmaterialen kunnen enkel bij een erkend asbestverwijderaar of asbestafvalverwerker worden aangeboden.

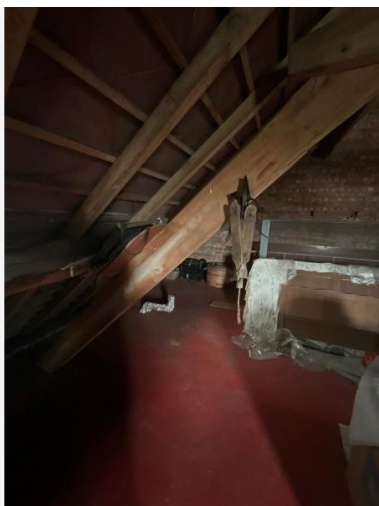
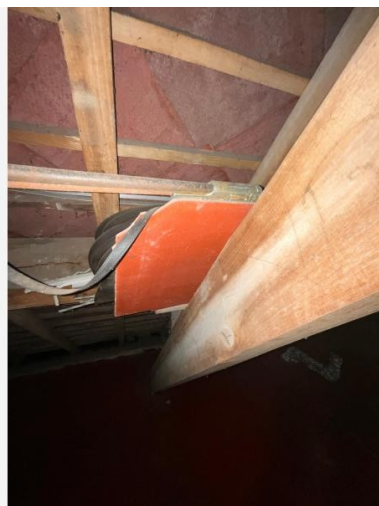
| Identificatiemethode | De asbestdeskundige beoordeelt het materiaal als asbestverdacht en dus asbesthoudend, en dit zonder monsternamen. |
| Opmerking | Deze oppervlakte, volumes en gewichten zijn niet gemeten, maar geschat op basis van een benadering van het aanwezige afval (de opgegeven hoeveelheden mogen niet gebruikt worden als maatstaf voor heffingen). |

- Eenvoudige handelingen: mag via doe-het-zelf of door werknemer(s) met opleidingsattest eenvoudige handelingen  
Deze toepassing mag door een aannemer die over een opleidingsattest eenvoudige handelingen beschikt of door een particulier (doe-het-zelf), verwijderd worden indien er geen verhoogd risico op vrijgave van asbestvezels (max. concentratie 0,01 vezels/cm<sup>3</sup> - CODEX Art. VI.3-54) ontstaat en de toepassing voorafgaand wordt gefixeerd/bevochtigd. De individuele elementen moeten zonder machinale werktuigen (boormachine, slijpschijf, hogedrukreiniger) en zonder breken of gooien een voor een losgemaakt worden en dubbel en luchtdicht verpakt afgevoerd worden naar een erkend afvalpunt (recyclagepark). Daar moeten ze voorzichtig in de container voor asbestafval worden gelegd. Op het recyclagepark worden uitsluitend hechtgebonden asbestmaterialen aanvaard. Niet-hechtgebonden asbestmaterialen kunnen enkel bij een erkend asbestverwijderaar of asbestafvalverwerker worden aangeboden.

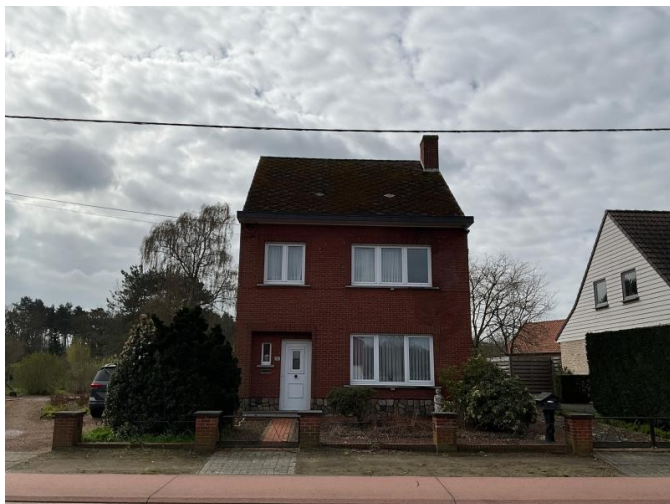
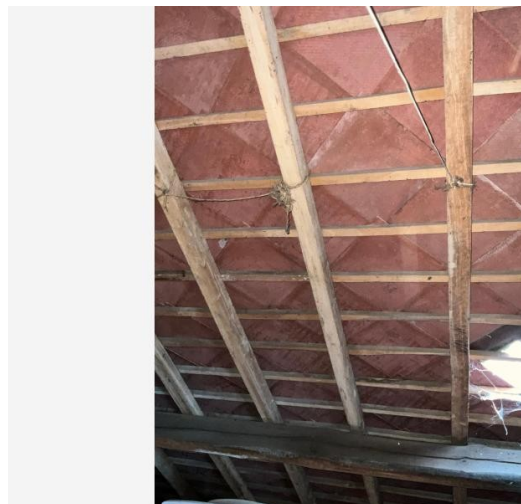
| Destructieve handeling voor identificatie | Nee |
| Opmerking | Deze oppervlakte, volumes en gewichten zijn niet gemeten, maar geschat op basis van een benadering van de aanwezige leien (de opgegeven hoeveelheden mogen niet gebruikt worden als maatstaf voor heffingen). |

- Eenvoudige handelingen: mag via doe-het-zelf of door werknemer(s) met opleidingsattest eenvoudige handelingen  
Deze toepassing mag door een aannemer die over een opleidingsattest eenvoudige handelingen beschikt of door een particulier (doe-het-zelf), verwijderd worden indien er geen verhoogd risico op vrijgave van asbestvezels (max. concentratie 0,01 vezels/cm<sup>3</sup> - CODEX Art. VI.3-54) ontstaat en de toepassing voorafgaand wordt gefixeerd/bevochtigd. De individuele elementen moeten zonder machinale werktuigen (boormachine,

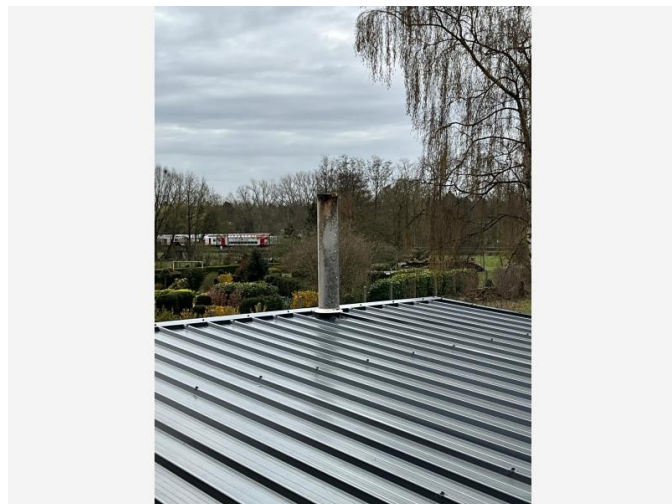
Het asbestmateriaal valt onder de mijlpaal van 2034.

**Dringend verwijderen**

- Zorg voor een veilig beheer. Vermijd het beschadigen van het asbestmateriaal. Controleer de toestand jaarlijks op wijzigingen.
- Verwijder dit asbestmateriaal zo snel mogelijk. Volg de toestand goed op.
- Voer bijkomende staalname(s) uit.

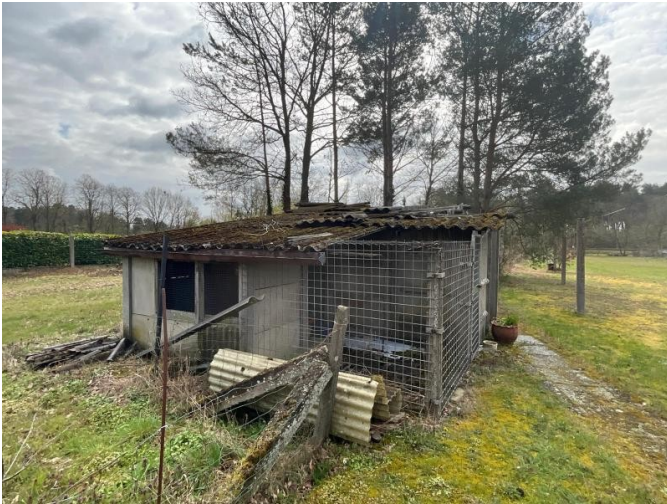
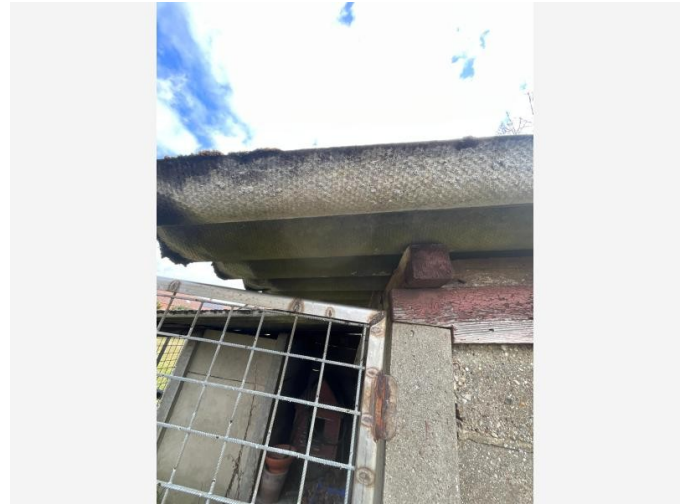
| Opmerking | Deze oppervlakte, volumes en gewichten zijn niet gemeten, maar geschat op basis van een benadering van de aanwezige nokpannen (de opgegeven hoeveelheden mogen niet gebruikt worden als maatstaf voor heffingen). |

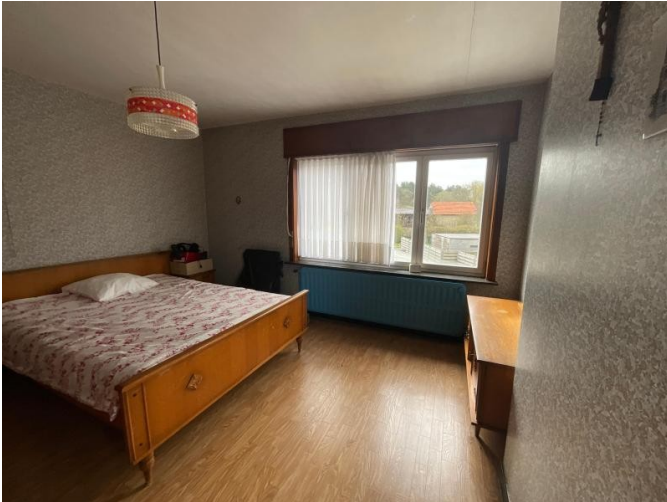
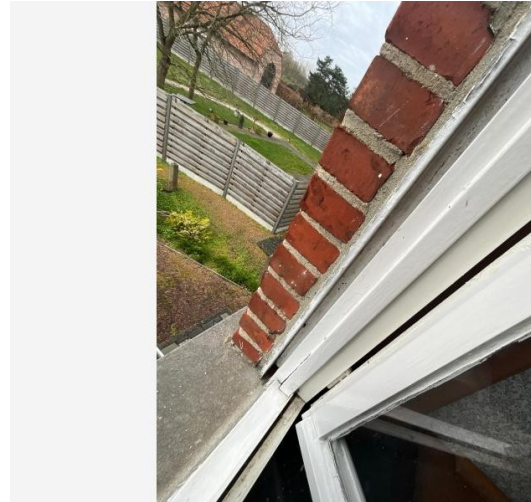
## Fiche 9: Mastiek glas - profiel houten enkelglas ramen

Asbestmateriaal

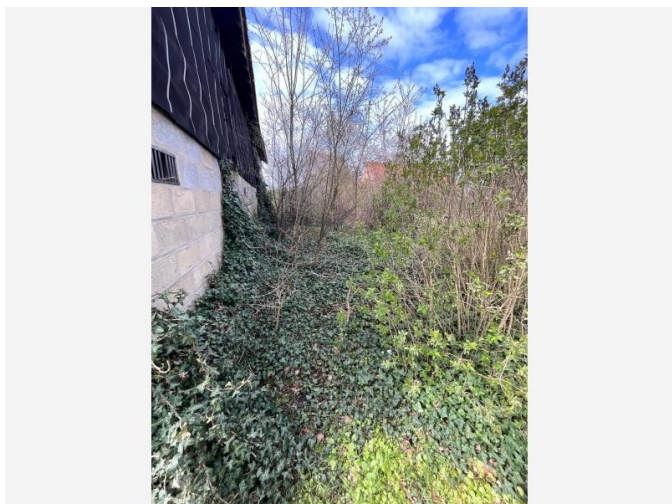
**Uitleg van de asbestdeskundige:** Tijdens de plaatsbezoek werd vastgesteld dat de dragende houten dakconstructie in een verregaande staat van degradatie verkeert waardoor betreding niet veilig was.

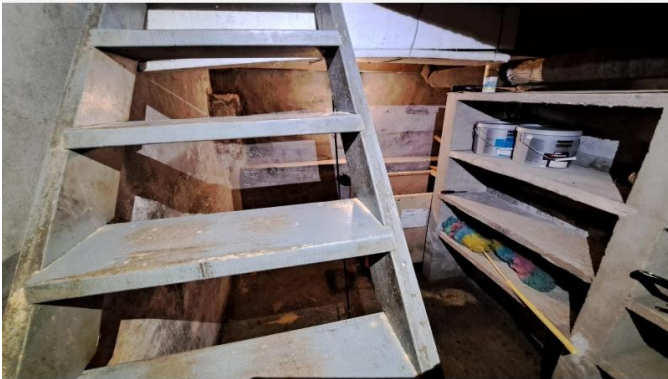
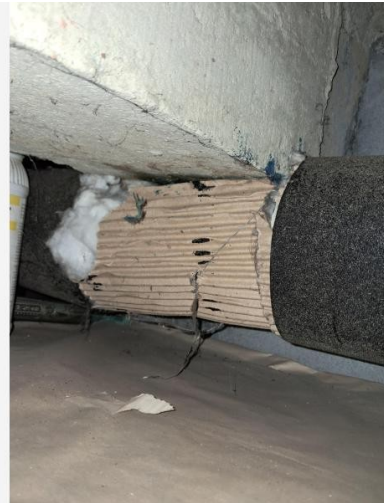
## Fiche 23: Leidingisolatie (karton)

Geen asbest

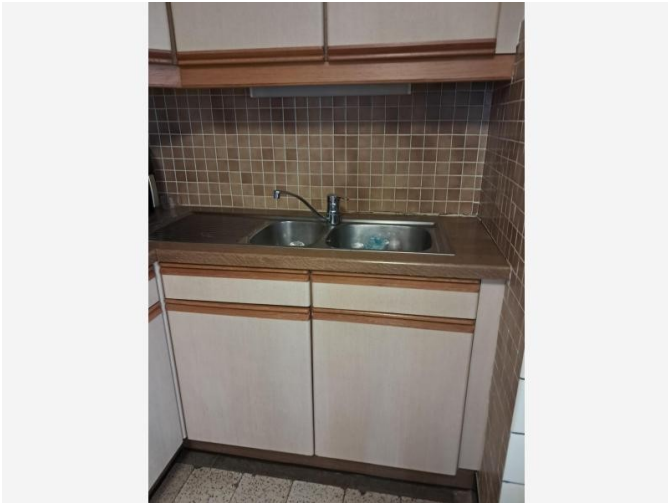
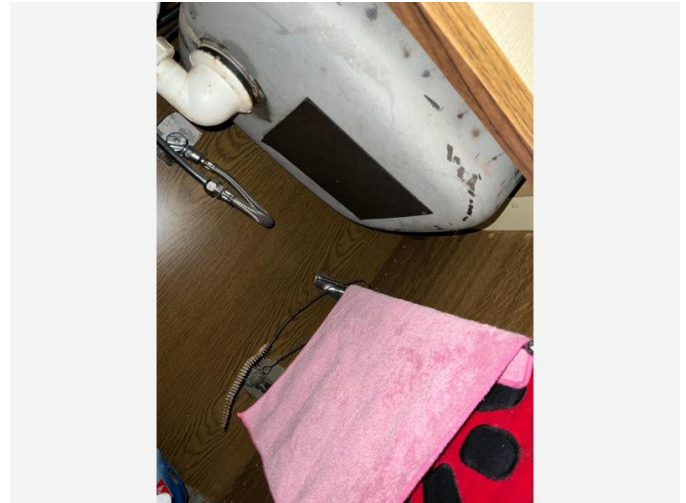
## Fiche 24: Antidreunplaat gootsteen

Geen asbest

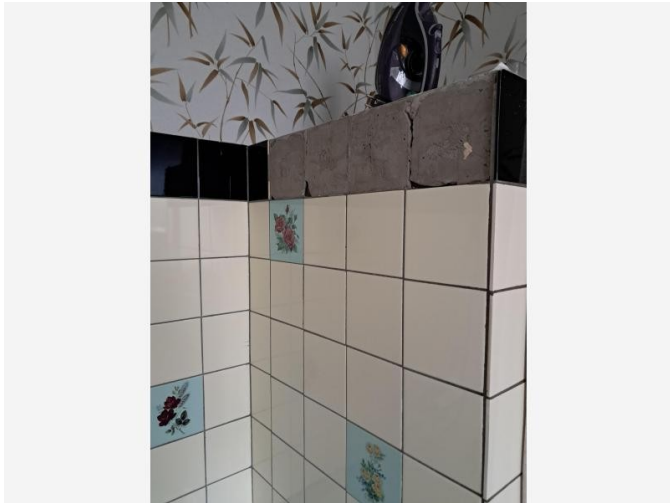
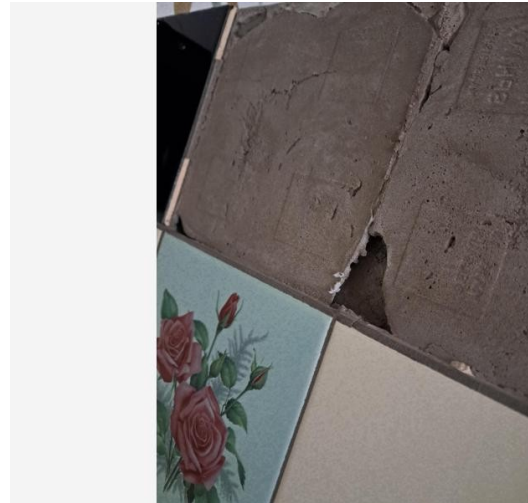
## Fiche 26: Tegellijm badkamer

Geen asbest

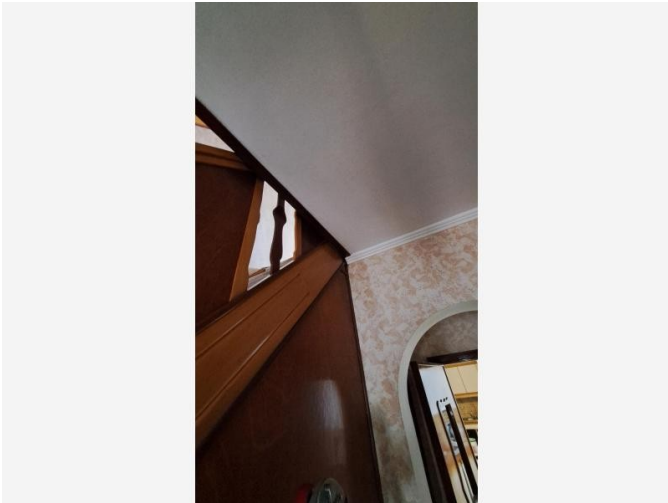
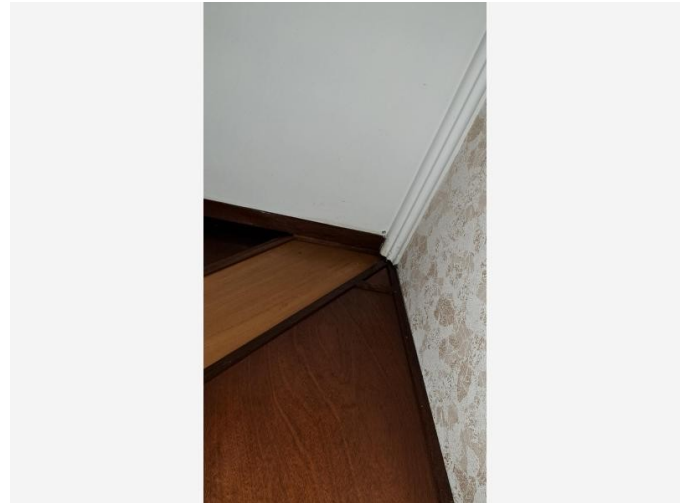
## Fiche 27: Pleisterwerk plafonds

Geen asbest

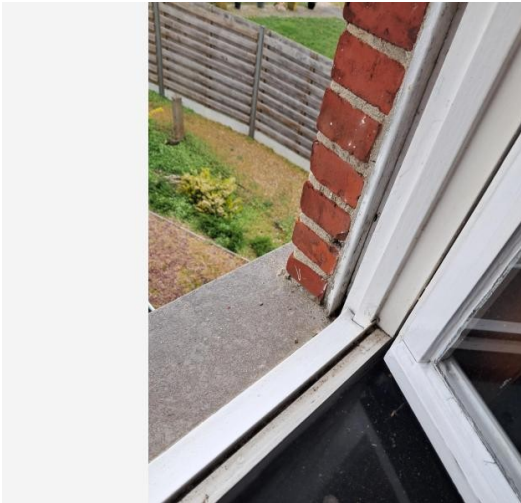
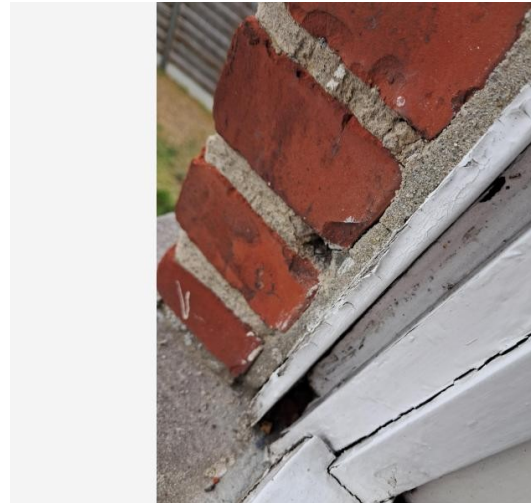
## Fiche 29: Mastiek profiel - muur

Geen asbest
