# Asbestinventarisatetest

August Nihoulstraat 44/1, 3270 Scherpenheuvel-Zichem

Attestnummer : 20260724-000382.000

**Niet-asbestveilig**

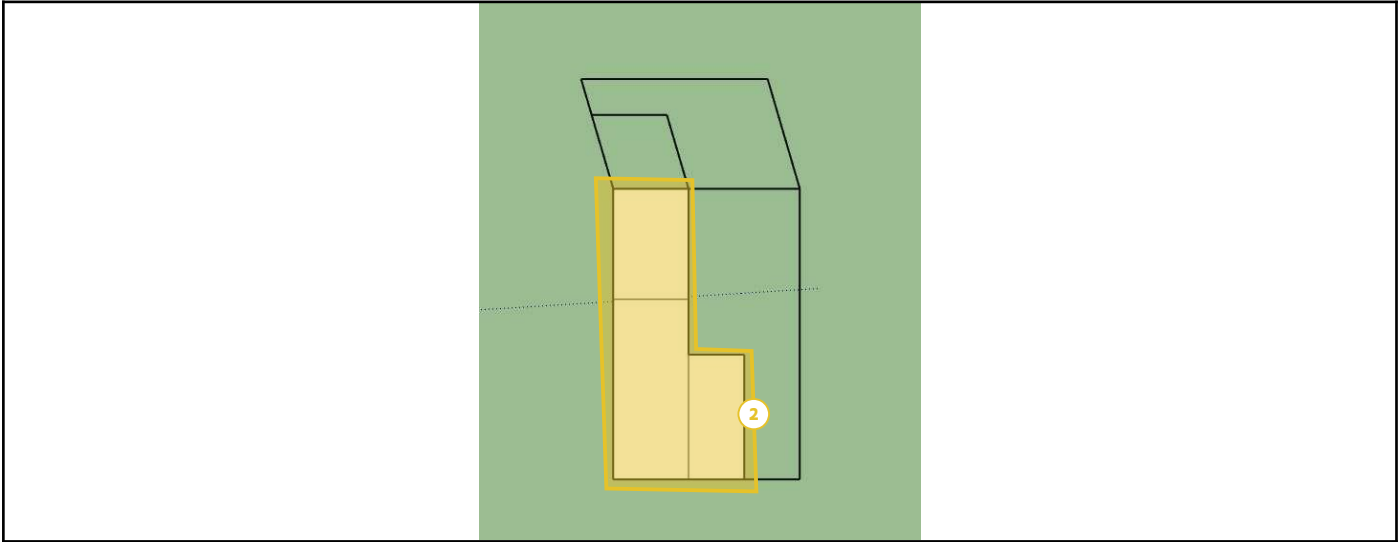
# Plan 1.1: Kelder

| Beschrijving | Type | Actie |
|---|---|---|
| 2. Bakeliet elektrische installatie | Asbestmateriaal | Zorgvuldig beheren |
