Asbestinventarisatetest

Pater R. Van De Wouwerstraat 52, 3271 Scherpenheuvel-Zichem

Attestnummer : 20250412-000017.000

Uitgegeven op : 12.04.2025

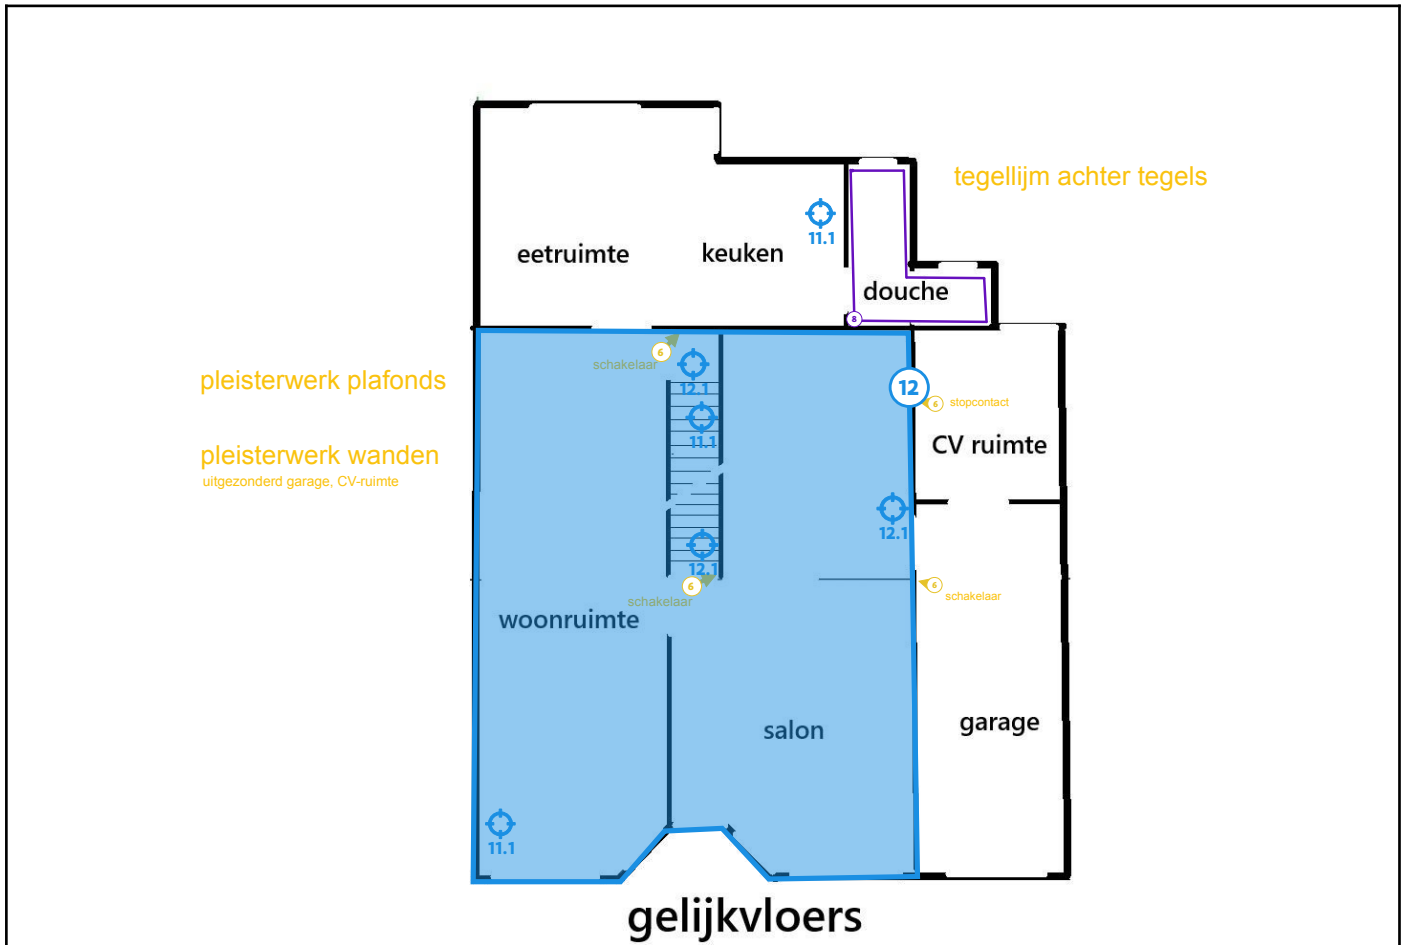
Plan 1.3: gelijkvloers

Beschrijving	Type	Actie
6. bakelieten schakelaars en stopcontact in woning	Asbestmateriaal	Zorgvuldig beheren
8. tegellijm achter tegels in vochtige ruimten	Advies	-
11. pleisterwerk wanden	Geen asbest	-
11.1 Code: 1	Mengmonster	-
12. pleisterwerk plafonds	Geen asbest	-
12.1 Code: 2	Mengmonster	-

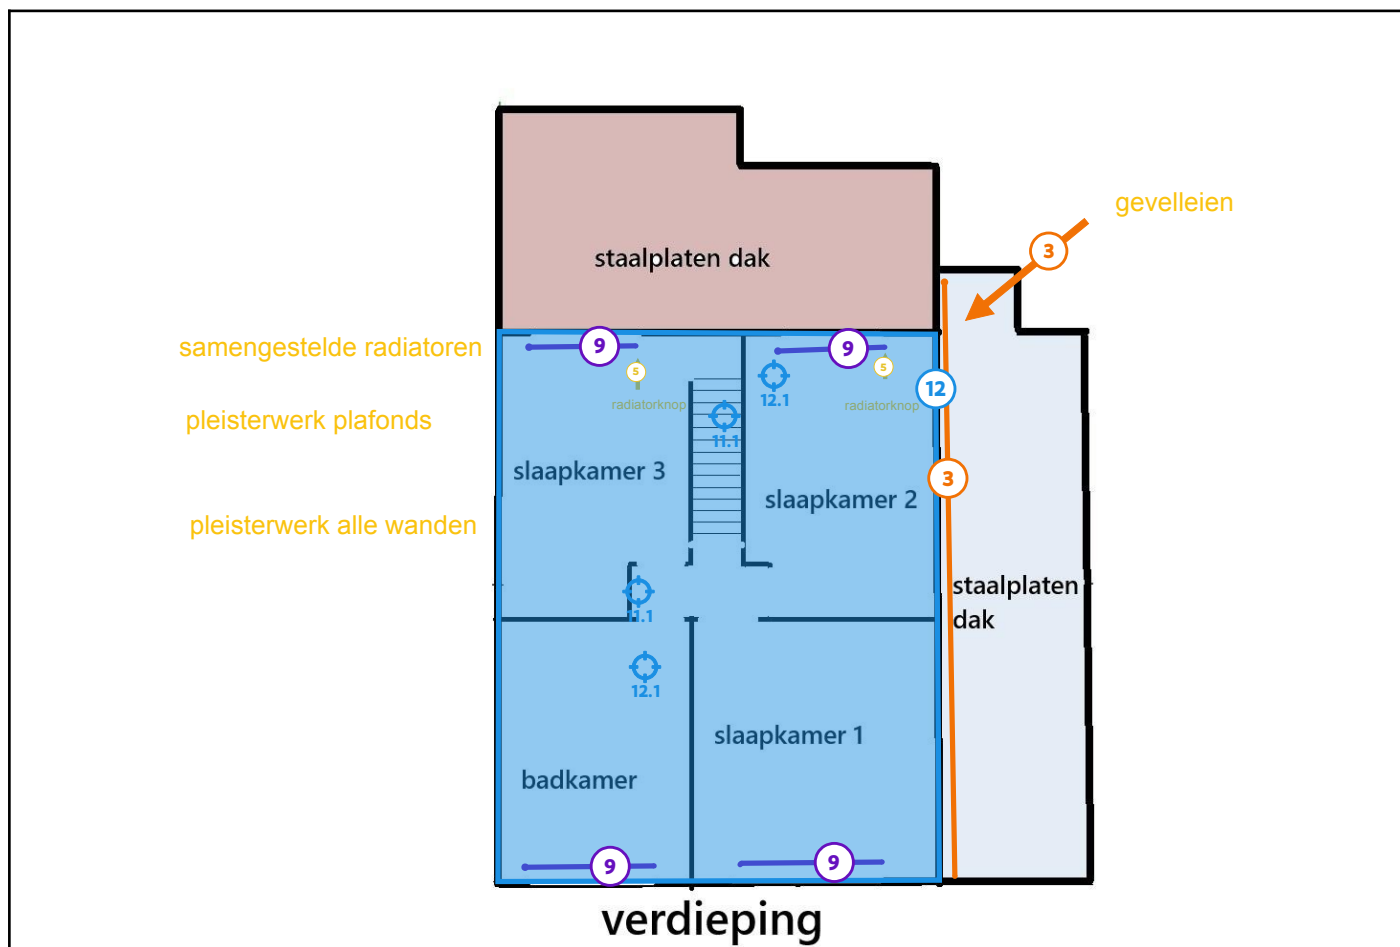
Plan 1.4: verdieping

Beschrijving	Type	Actie
3. Gevelleien rechter- en linkergevel	Asbestmateriaal	Verwijderen
5. bakelieten radiatorknoppen	Asbestmateriaal	Zorgvuldig beheren
9. Samengestelde radiatoren	Advies	-
11. pleisterwerk wanden	Geen asbest	-
11.1 Code: 1	Mengmonster	-
12. pleisterwerk plafonds	Geen asbest	-
12.1 Code: 2	Mengmonster	-

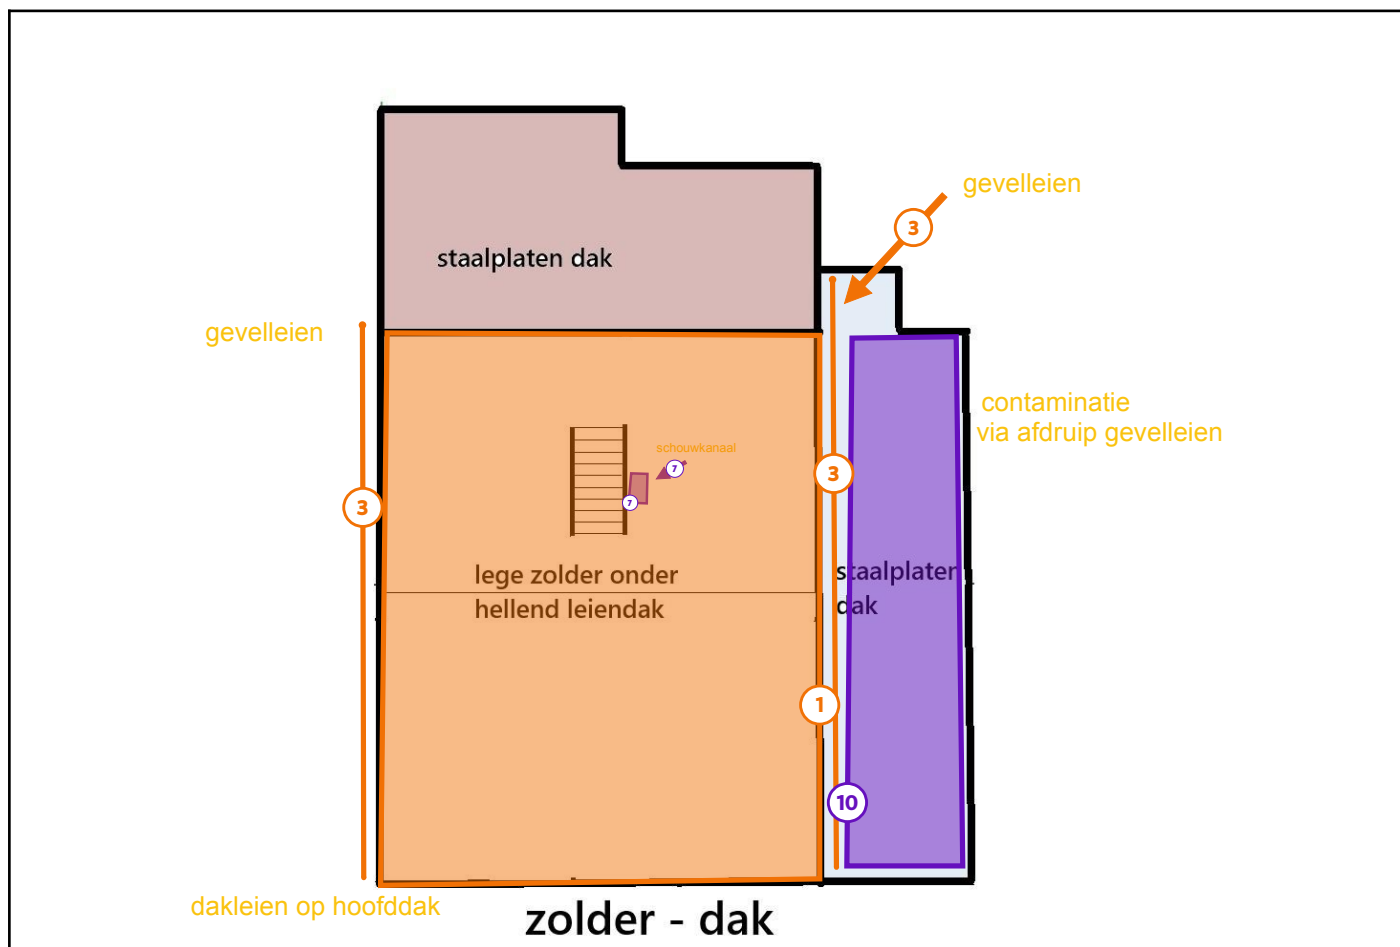
Plan 1.5: zolder-dak

Beschrijving	Type	Actie
1. dakleien	Asbestmateriaal	Verwijderen
3. Gevelleien rechter- en linkergevel	Asbestmateriaal	Verwijderen
7. binnenzijde schouwkanalen	Beperking	-
10. contaminatie staalplaten dak en goten bijbouw rechts	Advies	-

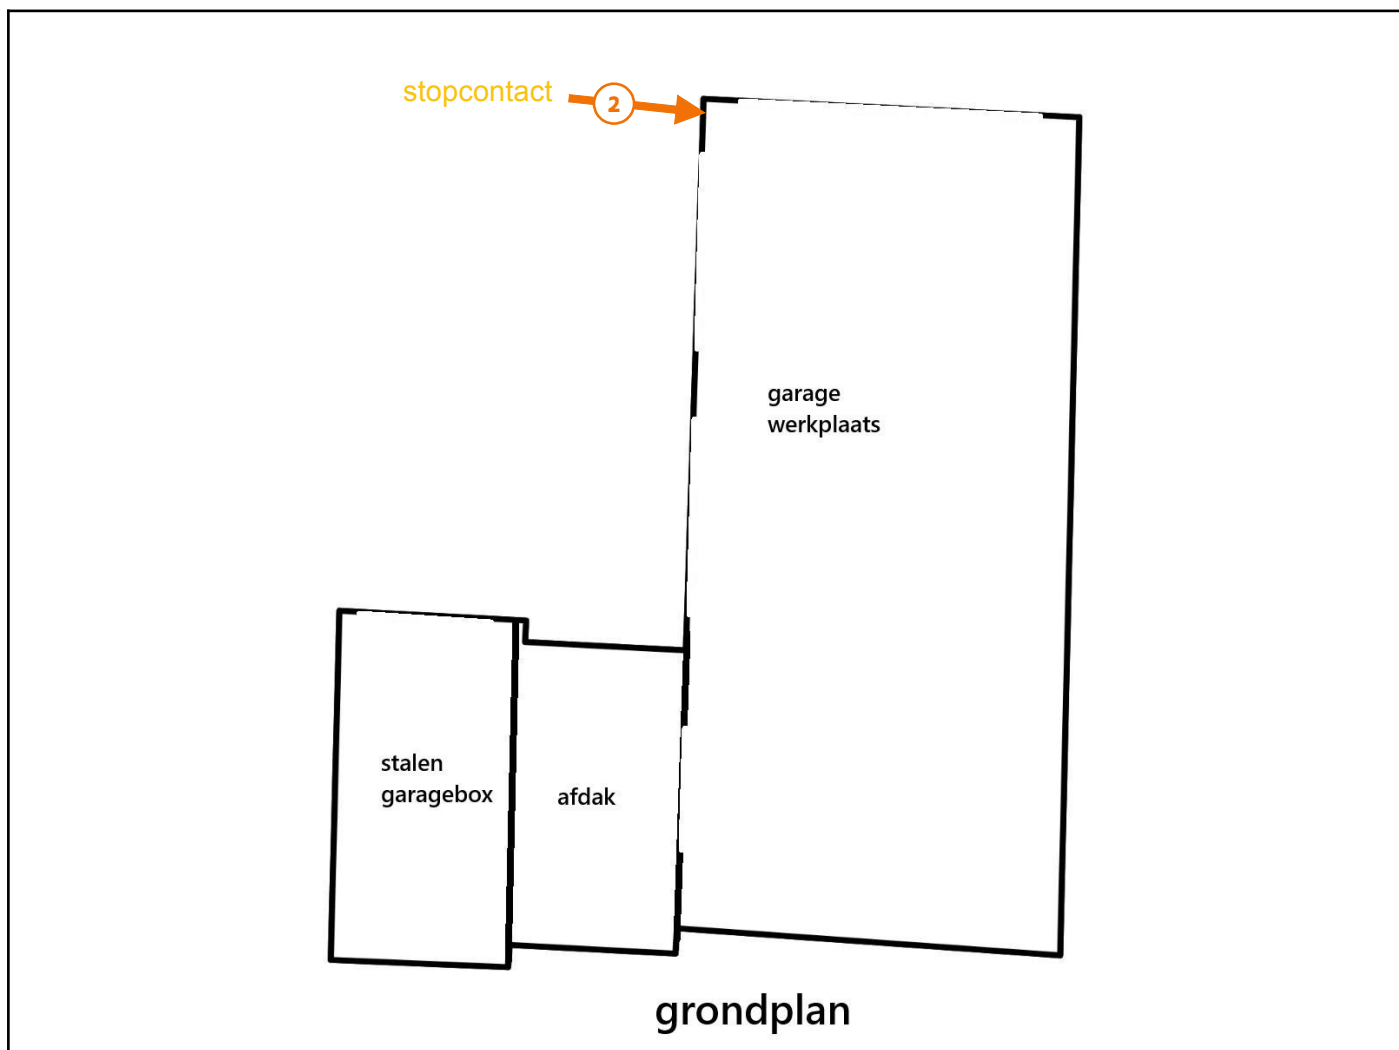
Plan 2.3: grondplan garage

Beschrijving	Type	Actie
2. bakelieten stopcontact in garage	Asbestmateriaal	Verwijderen

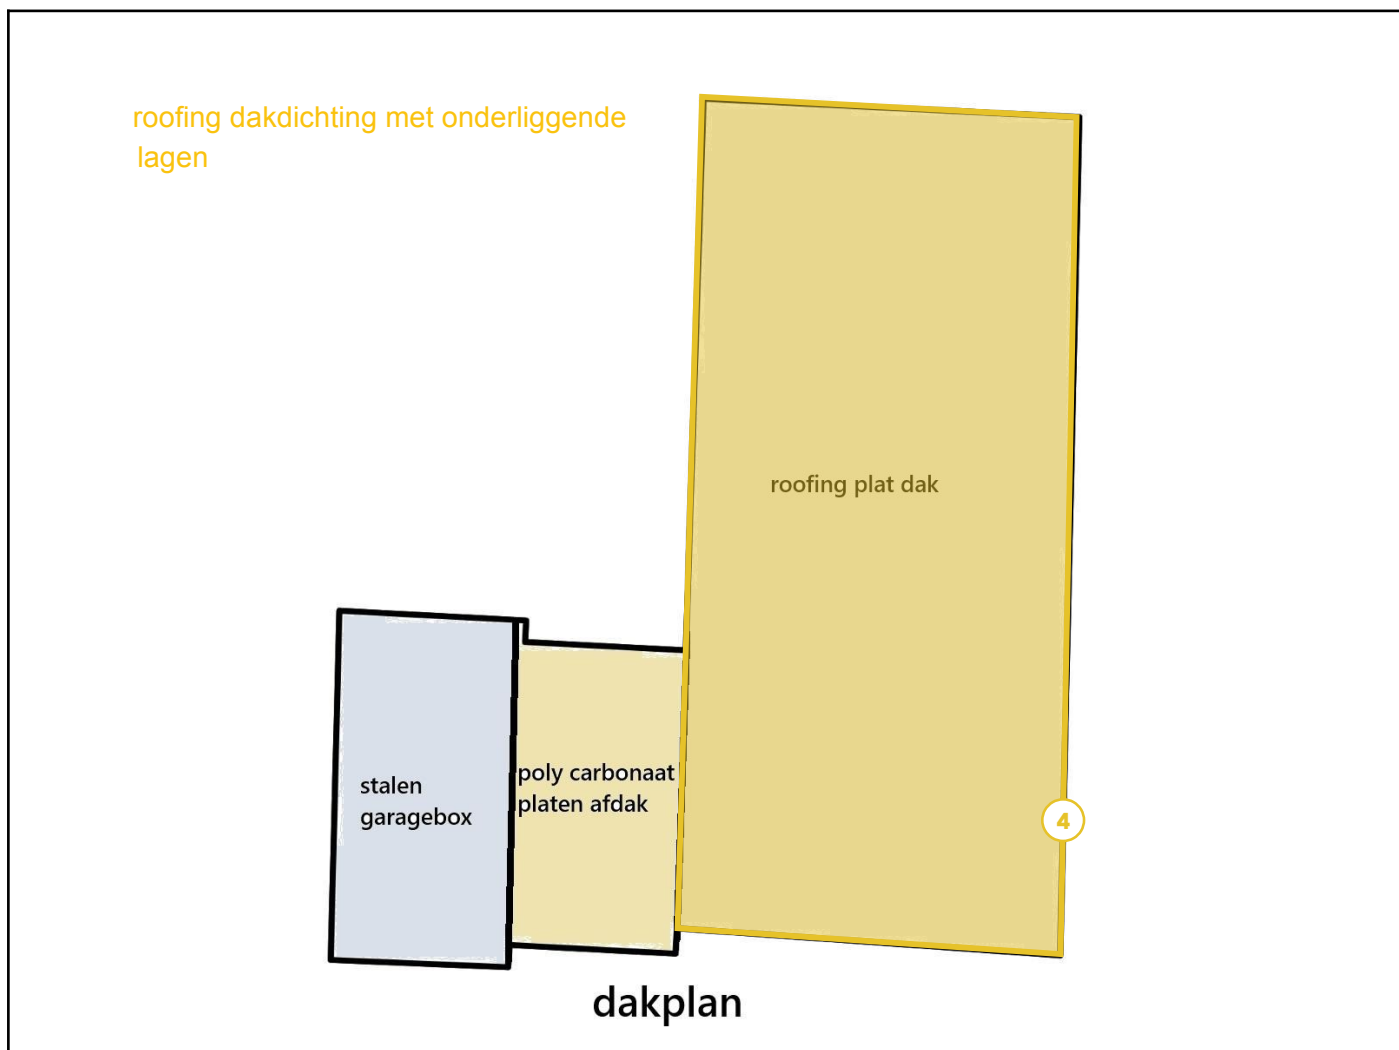
Plan 2.4: dakplan garage

Beschrijving	Type	Actie
4. roofing op plat dak	Asbestmateriaal	Zorgvuldig beheren

Beschrijving	roofing op plat dak
Omgeving	Buiten
Primaire drager	Plat dak
Asbestmateriaal	Dak- en gevelbekleding - Roofing
Bindmiddel van asbestmateriaal	Bitumen (roofing, teer, asfalt)
Gebondenheid op basis van bindmiddel	Hecht
Hoeveelheid (oppervlakte - aantal)	<ul style="list-style-type: none">• 60,00 m² - 1 stuk
Totale oppervlakte	60,00 m ²
Eenvoudig bereikbaar	Ja
Bevestigingswijze	<ul style="list-style-type: none">• Verlijmd, ingegoten, versmeerd
Identificatiemethode	Vaststelling zonder monstername Motivatie: Groot risico op structurele gevolgschade (lekschade, werking installatie,...)
Destructieve handeling voor identificatie	Nee
Opmerking	vermoedelijk nog oude lagen roofing onder toplaag, mogelijks asbesthoudend, bij demontage of werken aan dakdichting best een destructieve staalname uitvoeren ter uitsluiting aanwezigheid asbest.
