# Asbestinventarisatetest

Molenstraat 32, 3270 Scherpenheuvel-Zichem  
Gemeenschappelijke delen

Attestnummer : 20240504-000121.001

Uitgegeven op : 16.05.2024

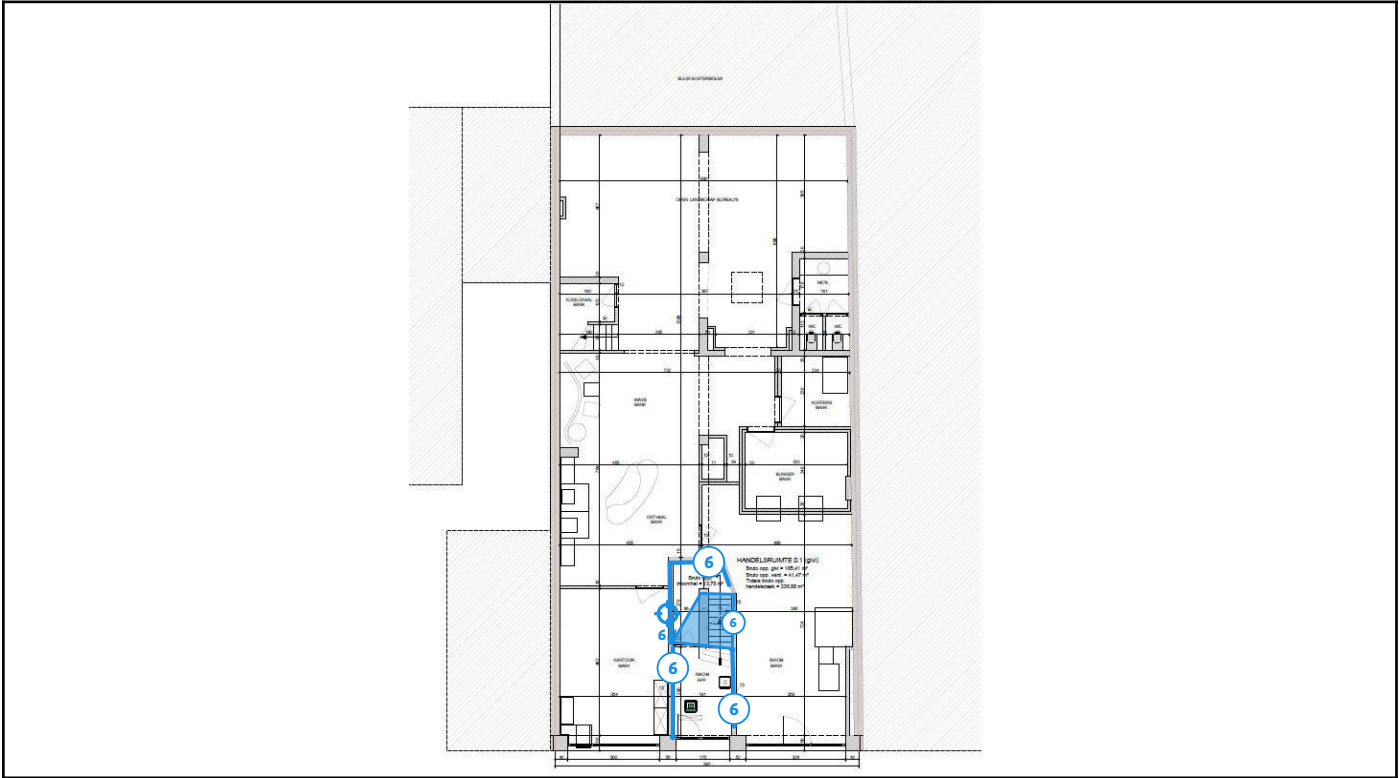
# Plan 1.1: Handelsruimte gelijkvloers

| Beschrijving | Type | Actie |
|---|---|---|
| 6.1 Code: 3 | Puntmonster | - |

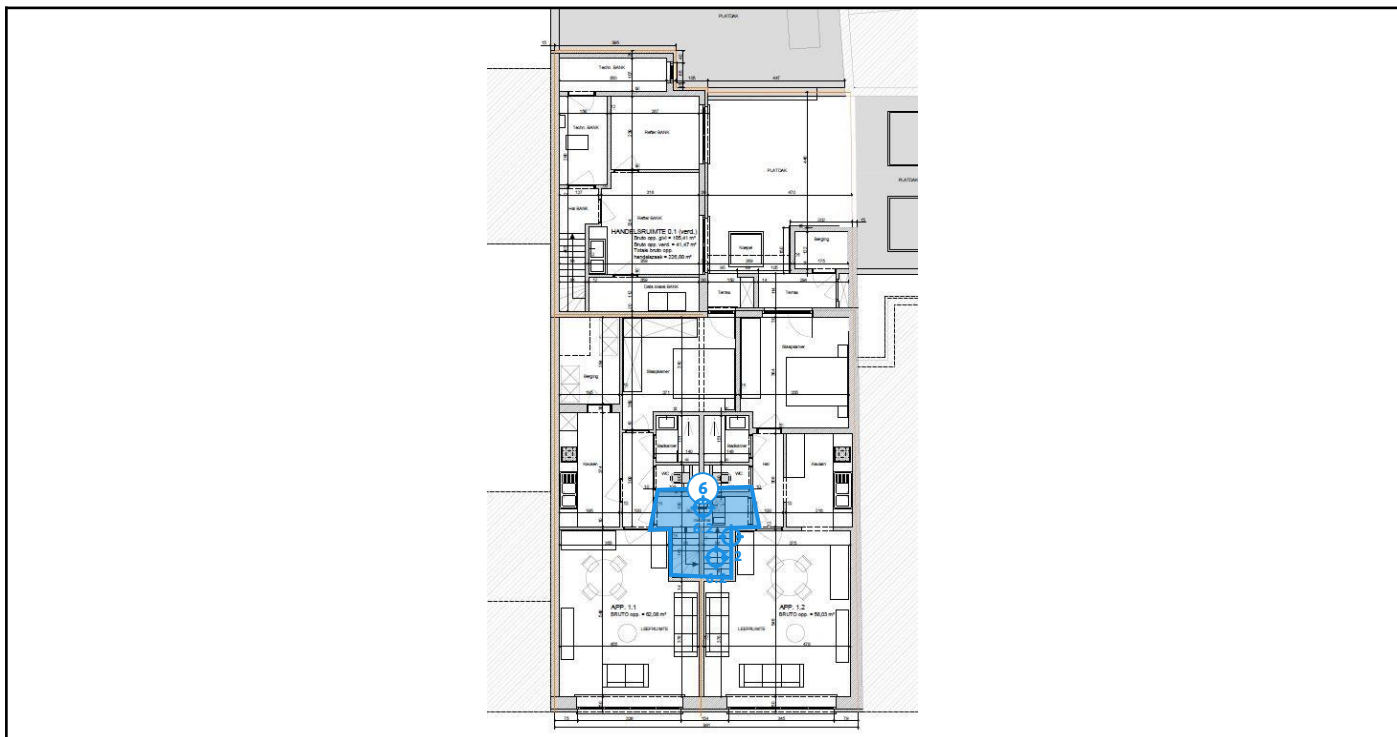
## Plan 1.2: Verdieping 1

| Beschrijving | Type | Actie |
|---|---|---|
| 4. Leien rond schouw | Asbestmateriaal | Verwijderen |
