# Asbestinventarisatetest

Zandstraat 61, 3271 Scherpenheuvel-Zichem

Attestnummer : 20260730-000042.000

Uitgegeven op : 30.07.2026

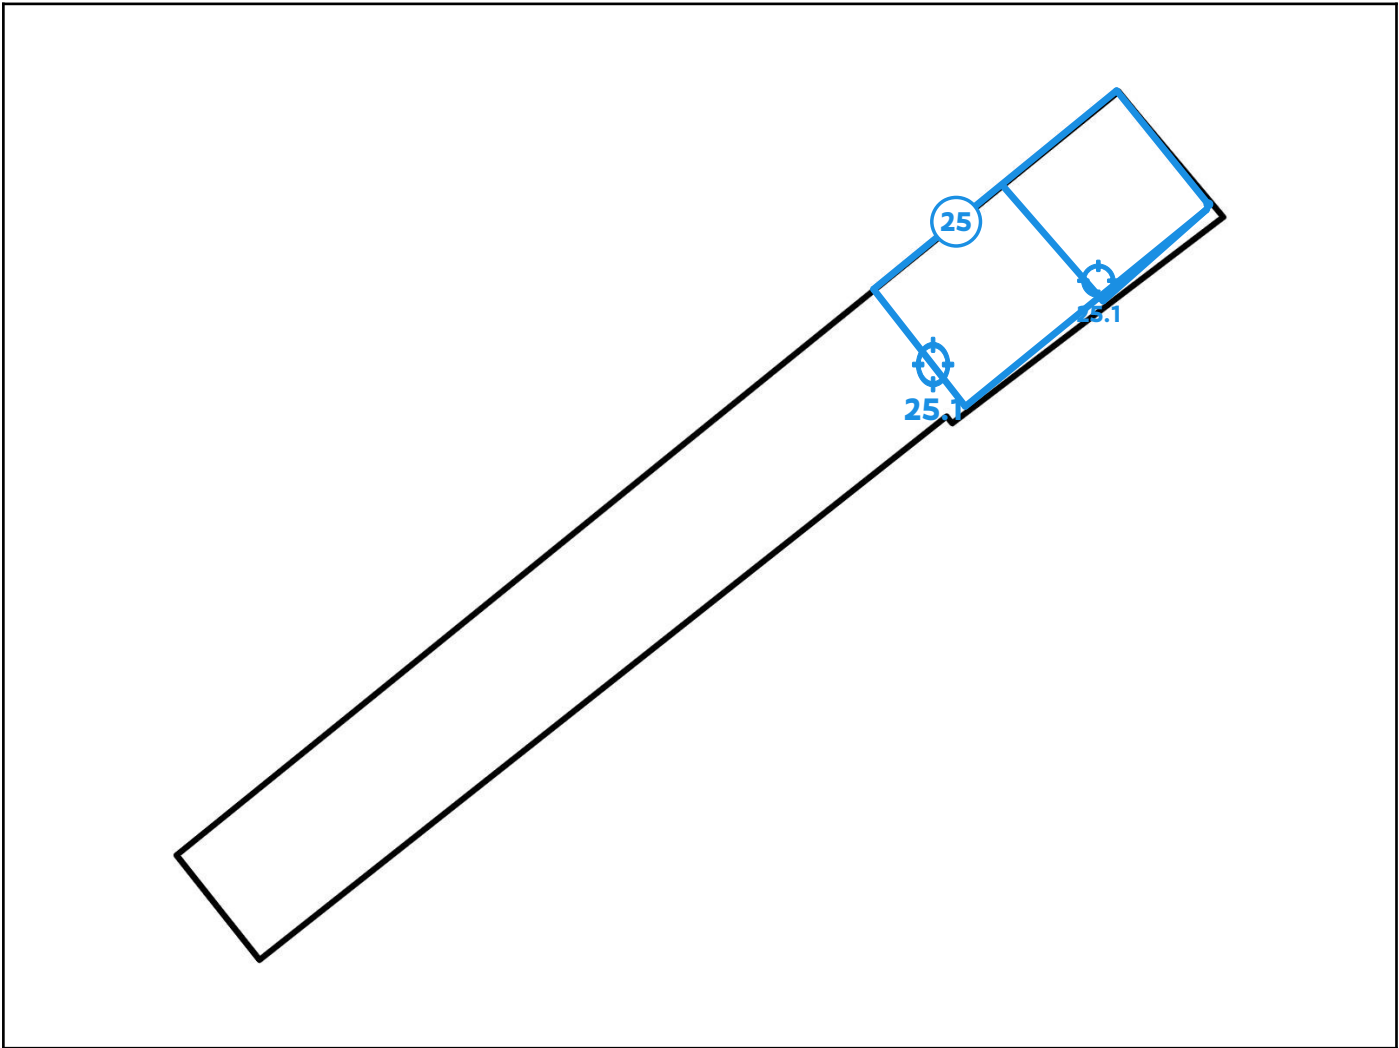
### Plan 3.1: Bijbouw + duivenhok plan

| Beschrijving | Type | Actie |
|---|---|---|
| 13. Duivenhok | Beperking | - |

**Uitleg van de asbestdeskundige:** De inspectie van het duivenhok was om veiligheidsredenen slechts gedeeltelijk mogelijk. Zowel de houten draagstructuur (aangetast door houtrot) als de aanwezige betonconstructie/fundering (aangetast door betonrot) vertonen ernstige structurele schade.

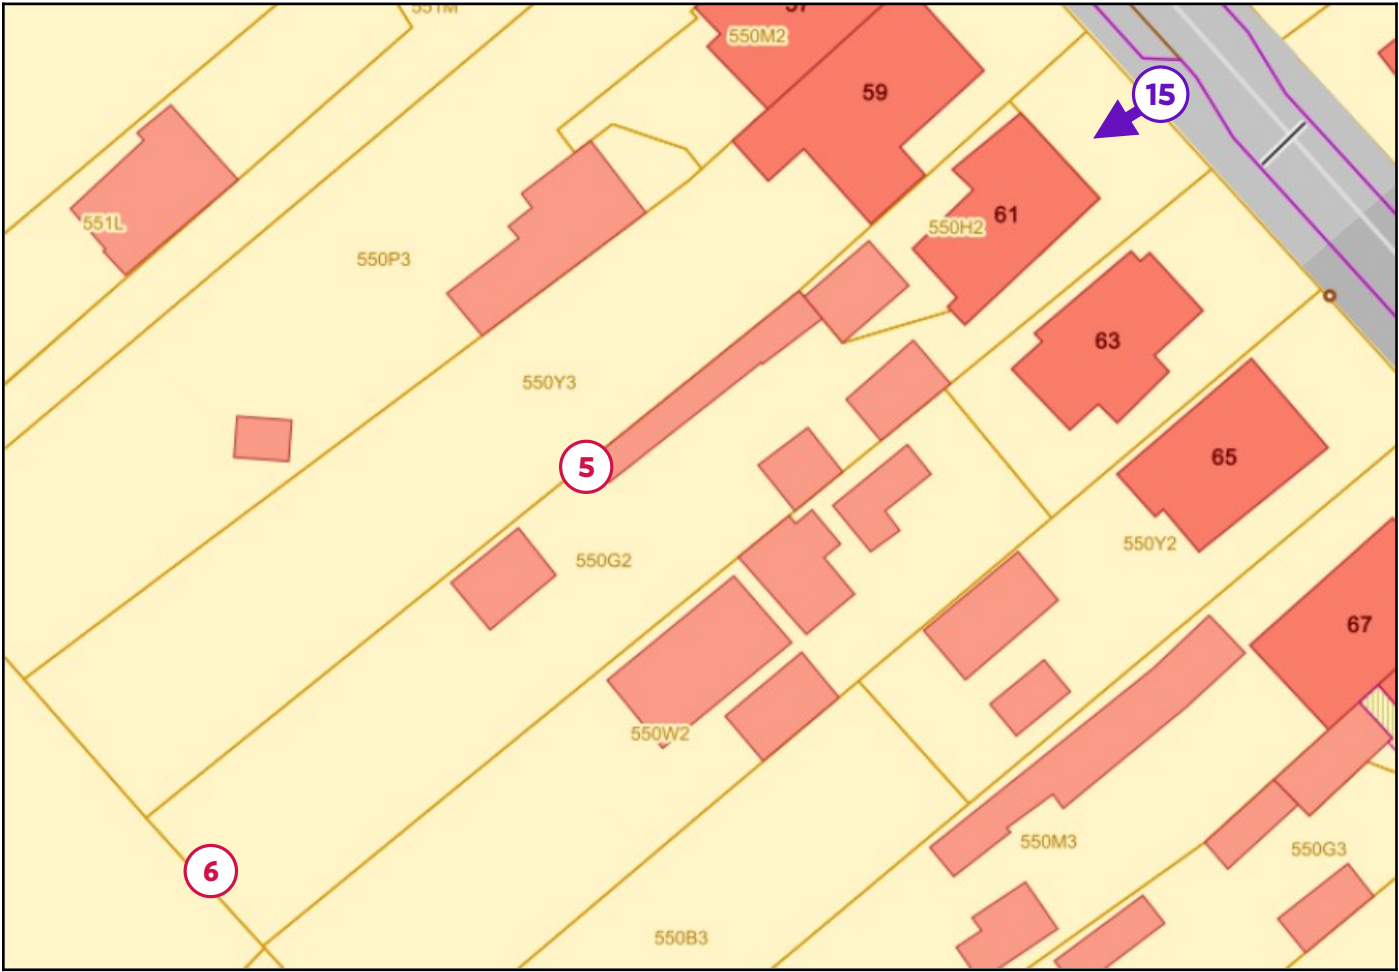
# Plan 8.1: Vaststellingen buiten de constructies

| Beschrijving | Type | Actie |
|---|---|---|
| 5. Afvoergoot | Asbestmateriaal | Dringend verwijderen |
| 6. Golfplaten | Asbestmateriaal | Dringend verwijderen |
| 15. Visuele inspectie putdeksels en putten | Advies | - |

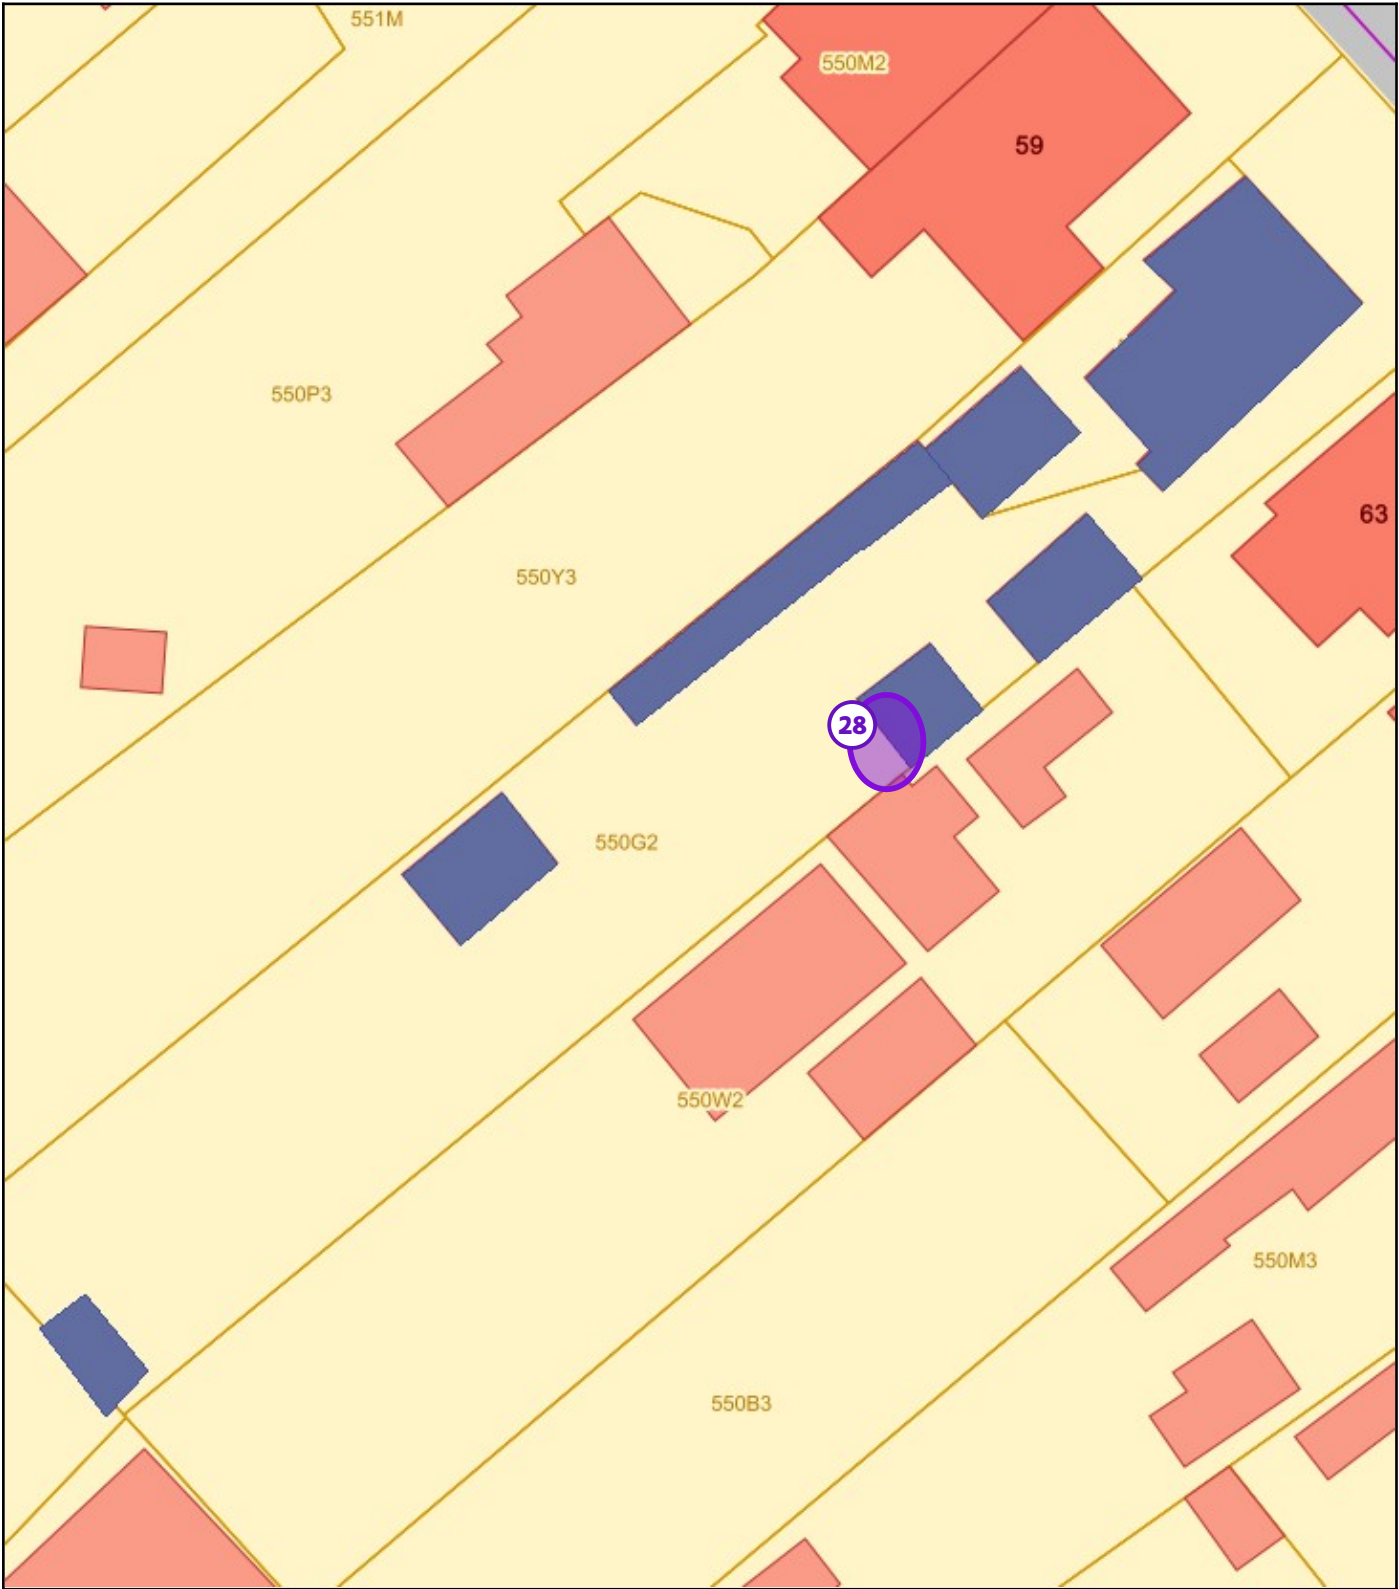
# Plan 8.2: Afdruipzones/afvloeizones

| 28. Golfplaten | Afdruipzone/afvloeizone | - |

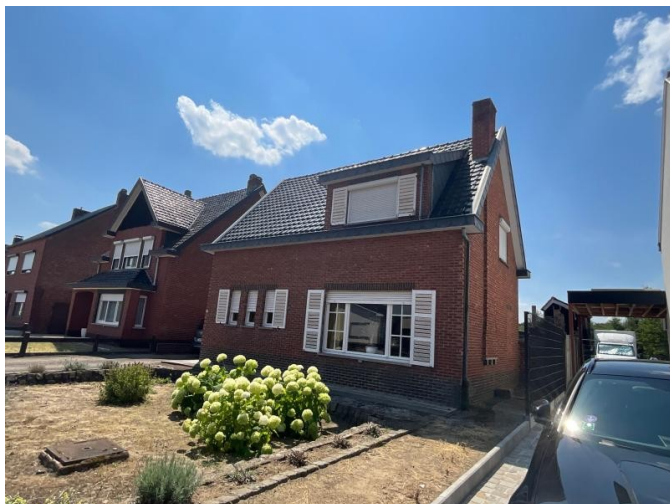
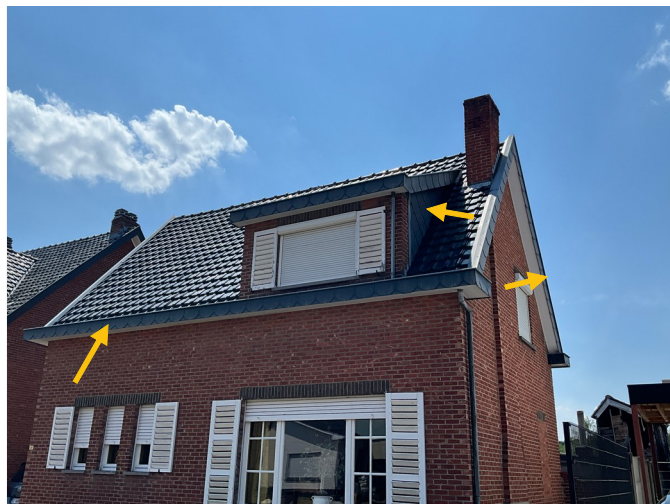
Het asbestmateriaal valt onder de mijlpaal van 2034.

**Dringend verwijderen**

- Zorg voor een veilig beheer. Vermijd het beschadigen van het asbestmateriaal. Controleer de toestand jaarlijks op wijzigingen.
- Verwijder dit asbestmateriaal zo snel mogelijk. Volg de toestand goed op.
- Hemelwater dat afspoelt van asbestcement daken of gevels kan asbestdeeltjes bevatten. Gebruik het enkel voor gesloten circuits (bv. spoelen toiletten). Reinig na het vervangen van het dak of de gevel de dakgoten en regenwaterput of -ton om asbesthoudend sediment of slib te verwijderen
- Voer bijkomende staalname(s) uit.

- Eenvoudige handelingen: mag via doe-het-zelf of door werknemer(s) met opleidingsattest eenvoudige handelingen  
Deze toepassing mag door een aannemer die over een opleidingsattest eenvoudige handelingen beschikt of door een particulier (doe-het-zelf), verwijderd worden indien er geen verhoogd risico op vrijgave van asbestvezels (max. concentratie 0,01 vezels/cm<sup>3</sup> - CODEX Art. VI.3-54) ontstaat en de toepassing voorafgaand wordt gefixeerd/bevochtigd. De individuele elementen moeten zonder machinale werktuigen (boormachine,

slijpschijf, hogedrukreiniger!) en zonder breken of gooien een voor een losgemaakt worden en dubbel en luchtdicht verpakt afgevoerd worden naar een erkend afvalpunt (recyclagepark). Daar moeten ze voorzichtig in de container voor asbestafval worden gelegd. Op het recyclagepark worden uitsluitend hechtgebonden asbestmaterialen aanvaard. Niet-hechtgebonden asbestmaterialen kunnen enkel bij een erkend asbestverwijderaar of asbestafvalverwerker worden aangeboden.

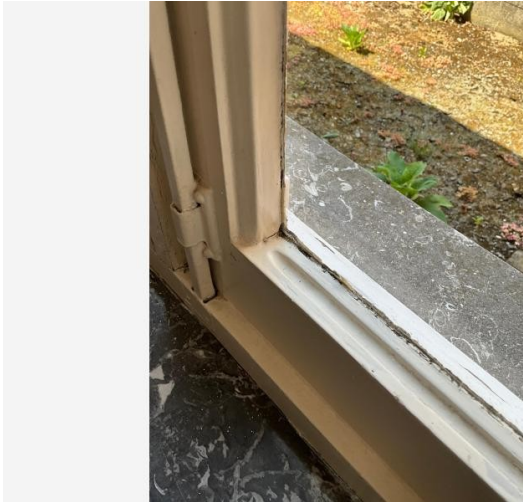
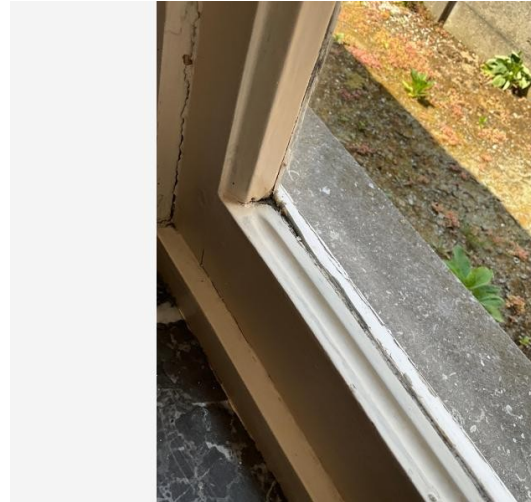
## Fiche 2: Mastiek glas - profiel houten enkelglas ramen

| Identificatiemethode | <p>De asbestdeskundige beoordeelt het materiaal als asbestverdacht en dus asbesthoudend, en dit zonder monstername.</p> <p>Motivatie: De monstername brengt andere schade aan dan schade die inherent is aan de monstername.</p> |
| Opmerking | <p>Deze oppervlakte, volumes en gewichten zijn niet gemeten, maar geschat op basis van een benadering van de aanwezige kitten (de opgegeven hoeveelheden mogen niet gebruikt worden als maatstaf voor heffingen).</p> <p>Er werd geen staalname uitgevoerd van de afdichtingsmastiek tussen het houten raamprofiel en het enkel glas. De mastiek bevindt zich rechtstreeks tegen het glas en is vastgehecht aan zowel het houten kader als het glasoppervlak. Dit houdt een reeel risico in op inherente schade aan het beglazingssysteem (breuk of verlies van luchtdichtheid van het glas)</p> <p>Het gaat om alle houten enkelglas ramen doorheen de hele woning.</p> |

- Eenvoudige handelingen: mag via doe-het-zelf of door werknemer(s) met opleidingsattest eenvoudige handelingen  
Deze toepassing mag door een aannemer die over een opleidingsattest eenvoudige handelingen beschikt of door een particulier (doe-het-zelf), verwijderd worden indien er geen verhoogd risico op vrijgave van asbestvezels (max. concentratie 0,01 vezels/cm<sup>3</sup> - CODEX Art. VI.3-54) ontstaat en de toepassing voorafgaand wordt gefixeerd/bevochtigd. De individuele elementen moeten zonder machinale werktuigen (boormachine, slijpschijf, hogedrukreiniger!) en zonder breken of gooien een voor een losgemaakt worden en dubbel en luchtdicht verpakt afgevoerd worden naar een erkend afvalpunt (recyclagepark). Daar moeten ze voorzichtig in de container voor asbestafval worden gelegd. Op het recyclagepark worden uitsluitend hechtgebonden

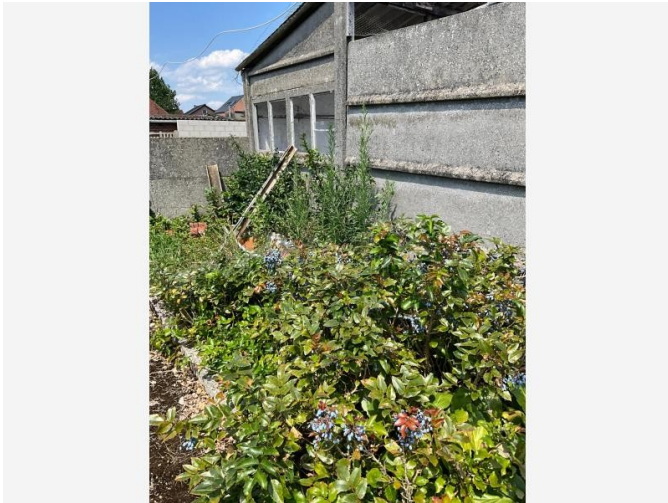
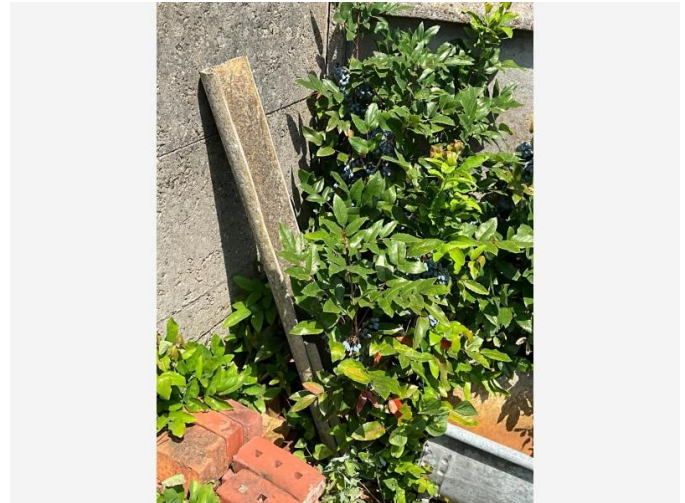
| Opmerking | Deze oppervlakte, volumes en gewichten zijn niet gemeten, maar geschat op basis van een benadering van de aanwezige golfplaten (de opgegeven hoeveelheden mogen niet gebruikt worden als maatstaf voor heffingen). |

- Eenvoudige handelingen: mag via doe-het-zelf of door werknemer(s) met opleidingsattest eenvoudige handelingen  
Deze toepassing mag door een aannemer die over een opleidingsattest eenvoudige handelingen beschikt of door een particulier (doe-het-zelf), verwijderd worden indien er geen verhoogd risico op vrijgave van asbestvezels (max. concentratie 0,01 vezels/cm<sup>3</sup> - CODEX Art. VI.3-54) ontstaat en de toepassing voorafgaand wordt gefixeerd/bevochtigd. De individuele elementen moeten zonder machinale werktuigen (boormachine, slijpschijf, hogedrukreiniger!) en zonder breken of gooien een voor een losgemaakt worden en dubbel en luchtdicht verpakt afgevoerd worden naar een erkend afvalpunt (recyclagepark). Daar moeten ze voorzichtig in de container voor asbestafval worden gelegd. Op het recyclagepark worden uitsluitend hechtgebonden asbestmaterialen aanvaard. Niet-hechtgebonden asbestmaterialen kunnen enkel bij een erkend asbestverwijderaar of asbestafvalverwerker worden aangeboden.

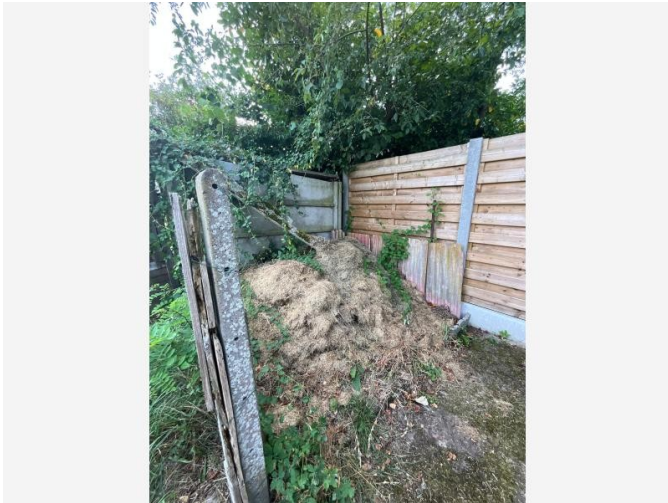
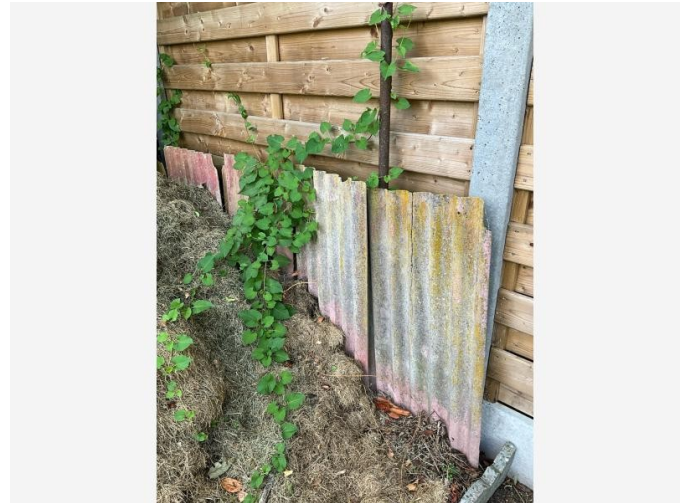
| Identificatiemethode | De asbestdeskundige beoordeelt het materiaal als asbestverdacht en dus asbesthoudend, en dit zonder monstername. |
| Opmerking | Deze oppervlakte, volumes en gewichten zijn niet gemeten, maar geschat op basis van een benadering van het aanwezige afval (de opgegeven hoeveelheden mogen niet gebruikt worden als maatstaf voor heffingen). |

- Eenvoudige handelingen: mag via doe-het-zelf of door werknemer(s) met opleidingsattest eenvoudige handelingen  
Deze toepassing mag door een aannemer die over een opleidingsattest eenvoudige handelingen beschikt of door een particulier (doe-het-zelf), verwijderd worden indien er geen verhoogd risico op vrijgave van asbestvezels (max. concentratie 0,01 vezels/cm<sup>3</sup> - CODEX Art. VI.3-54) ontstaat en de toepassing voorafgaand wordt gefixeerd/bevochtigd. De individuele elementen moeten zonder machinale werktuigen (boormachine, slijpschijf, hogedrukreiniger!) en zonder breken of gooien een voor een losgemaakt worden en dubbel en luchtdicht verpakt afgevoerd worden naar een erkend afvalpunt (recyclagepark). Daar moeten ze voorzichtig in de container voor asbestafval worden gelegd. Op het recyclagepark worden uitsluitend hechtgebonden asbestmaterialen aanvaard. Niet-hechtgebonden asbestmaterialen kunnen enkel bij een erkend asbestverwijderaar of asbestafvalverwerker worden aangeboden.

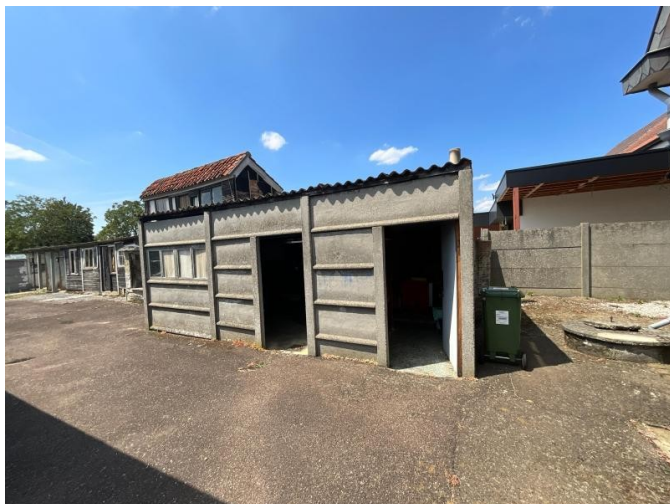
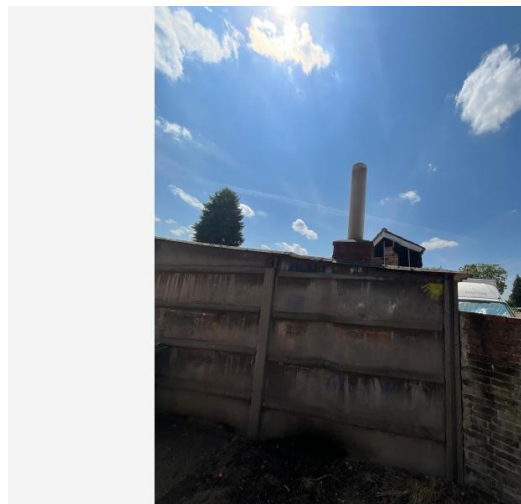
| Identificatiemethode | De asbestdeskundige beoordeelt het materiaal als asbestverdacht en dus asbesthoudend, en dit zonder monsternamen. |
| Opmerking | Deze oppervlakte, volumes en gewichten zijn niet gemeten, maar geschat op basis van een benadering van het aanwezige afval (de opgegeven hoeveelheden mogen niet gebruikt worden als maatstaf voor heffingen). |

- Eenvoudige handelingen: mag via doe-het-zelf of door werknemer(s) met opleidingsattest eenvoudige handelingen  
Deze toepassing mag door een aannemer die over een opleidingsattest eenvoudige handelingen beschikt of door een particulier (doe-het-zelf), verwijderd worden indien er geen verhoogd risico op vrijgave van asbestvezels (max. concentratie 0,01 vezels/cm<sup>3</sup> - CODEX Art. VI.3-54) ontstaat en de toepassing voorafgaand wordt gefixeerd/bevochtigd. De individuele elementen moeten zonder machinale werktuigen (boormachine, slijpschijf, hogedrukreiniger!) en zonder breken of gooien een voor een losgemaakt worden en dubbel en luchtdicht verpakt afgevoerd worden naar een erkend afvalpunt (recyclagepark). Daar moeten ze voorzichtig in de container voor asbestafval worden gelegd. Op het recyclagepark worden uitsluitend hechtgebonden asbestmaterialen aanvaard. Niet-hechtgebonden asbestmaterialen kunnen enkel bij een erkend

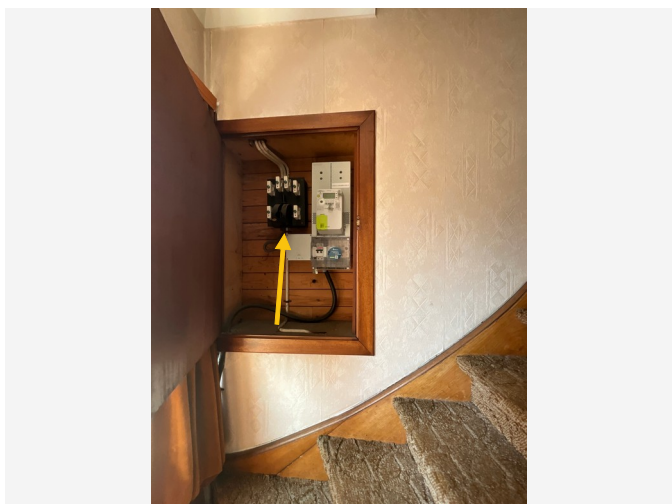
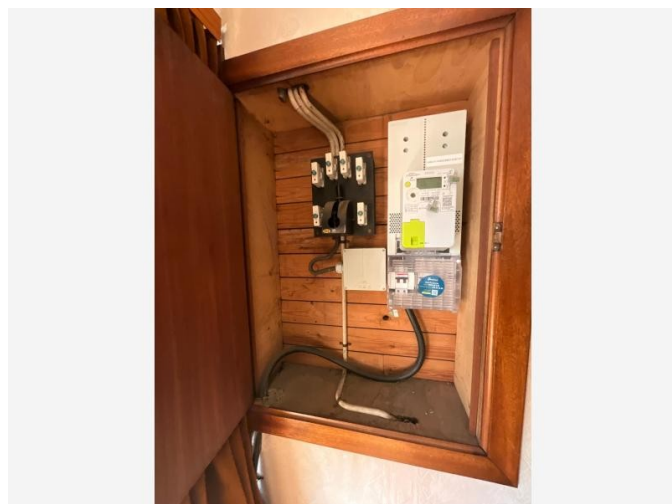
| Identificatiemethode | <p>De asbestdeskundige beoordeelt het materiaal als asbestverdacht en dus asbesthoudend, en dit zonder monstername.</p> <p>Motivatie: De monstername brengt andere schade aan dan schade die inherent is aan de monstername.</p> |
| Opmerking | <p>Deze oppervlakte werd niet gemeten, maar geschat op basis van een benadering voor alle aanwezige bakelieten elektrische toepassingen (stopcontacten, schakelaars,... ) Deze schatting mag niet worden gebruikt als maatstaf voor heffingen. Als deskundige hebben wij geverifieerd dat het materiaal inderdaad bakeliet betreft en geen harde PVC. Bakeliet wordt door ons beschouwd als een asbestverdachte toepassing, aangezien het in veel gevallen asbesthoudend is. We hebben echter geen staalname uitgevoerd om de functionaliteit van de installatie niet in gevaar te brengen.</p> <p>Het gaat om alle bakelieten toepassingen doorheen de woning en in de koterijen</p> |

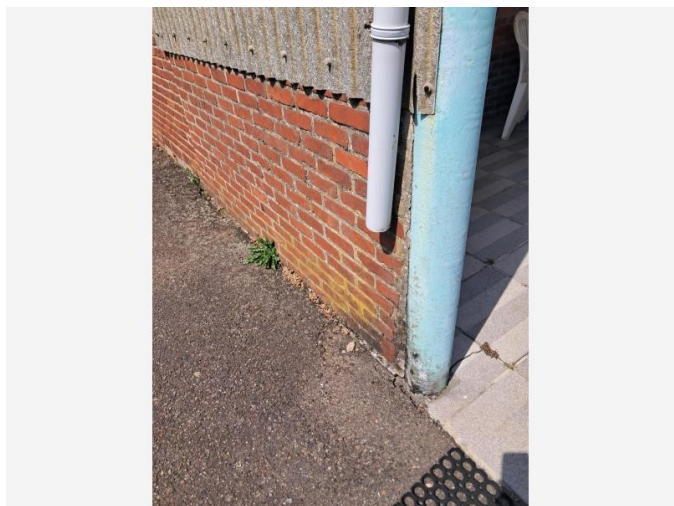
Overzichtsfoto

| Opmerking | Deze oppervlakte, volumes en gewichten zijn niet gemeten, maar geschat op basis van een benadering van de aanwezige asfalt (de opgegeven hoeveelheden mogen niet gebruikt worden als maatstaf voor heffingen). |

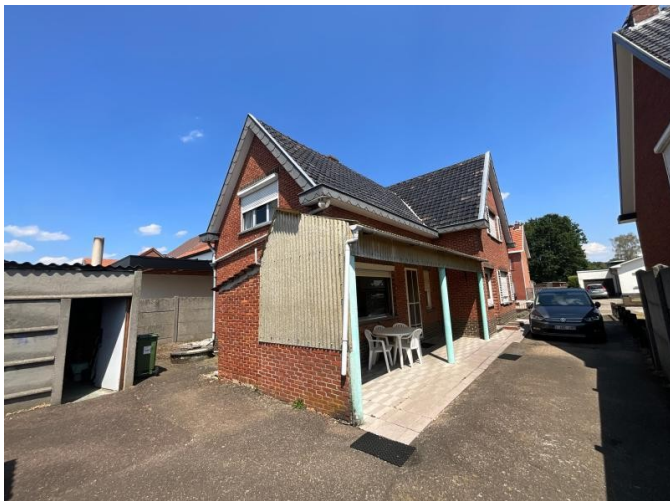
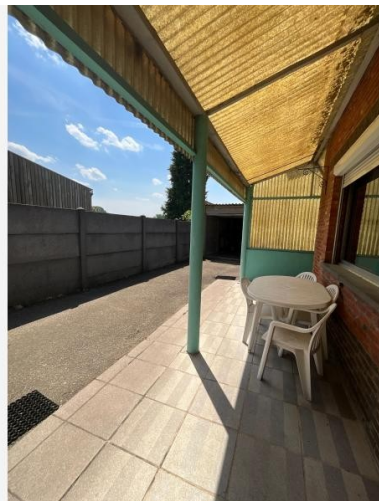
## Fiche 33: Golfplaten PVC

| Beschrijving | Notitie | Terug te vinden op plannen |
|---|---|---|
| Fiche 33: Golfplaten PVC | Het gaat om PVC platen | Plan 1.3: Gelijkvloers<br>Plan 1.10: Daken |
