# Asbestinventarisatetest

Kapt. M. Cuypersstraat 5/2, 3271 Scherpenheuvel-Zichem

Attestnummer : **20260414-000079.000**

**Asbestveilig** (maar mogelijk niet asbestvrij)

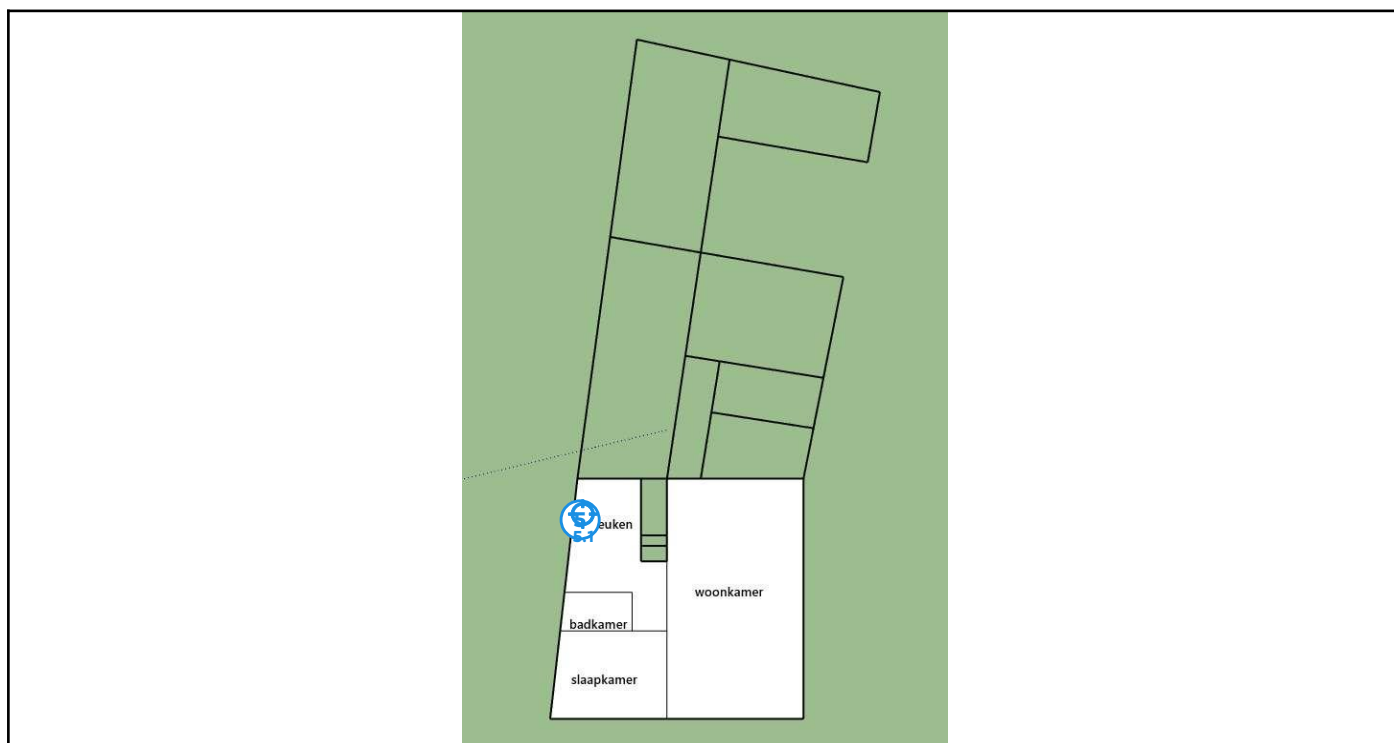
## Plan 1.1: Appartement

| Beschrijving | Type | Actie |
|---|---|---|
| 5.1 Code: Monster 2 antidreunplaat | Puntmonster | - |

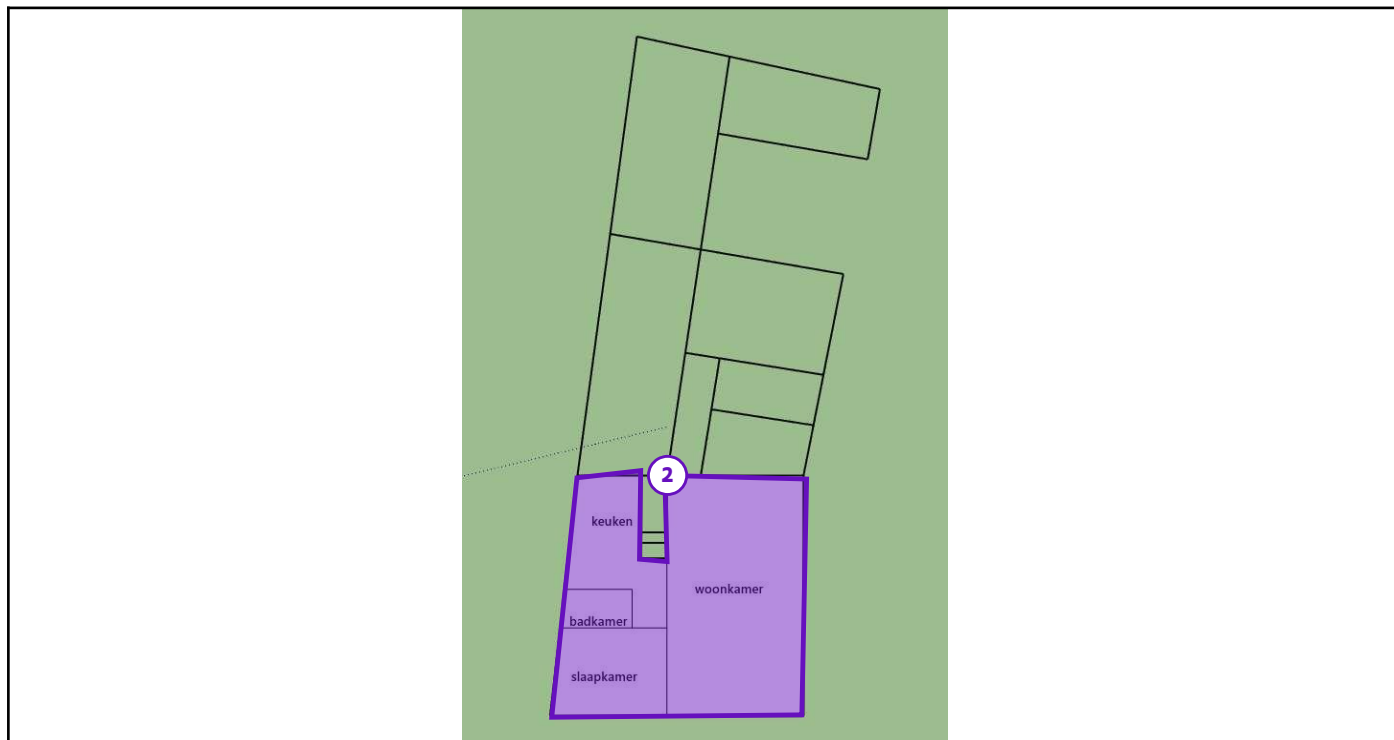
## Plan 1.2: Appartement

| Beschrijving | Type | Actie |
|---|---|---|
| 2. Plafonds uit niet asbestverdacht materiaal | Advies | - |

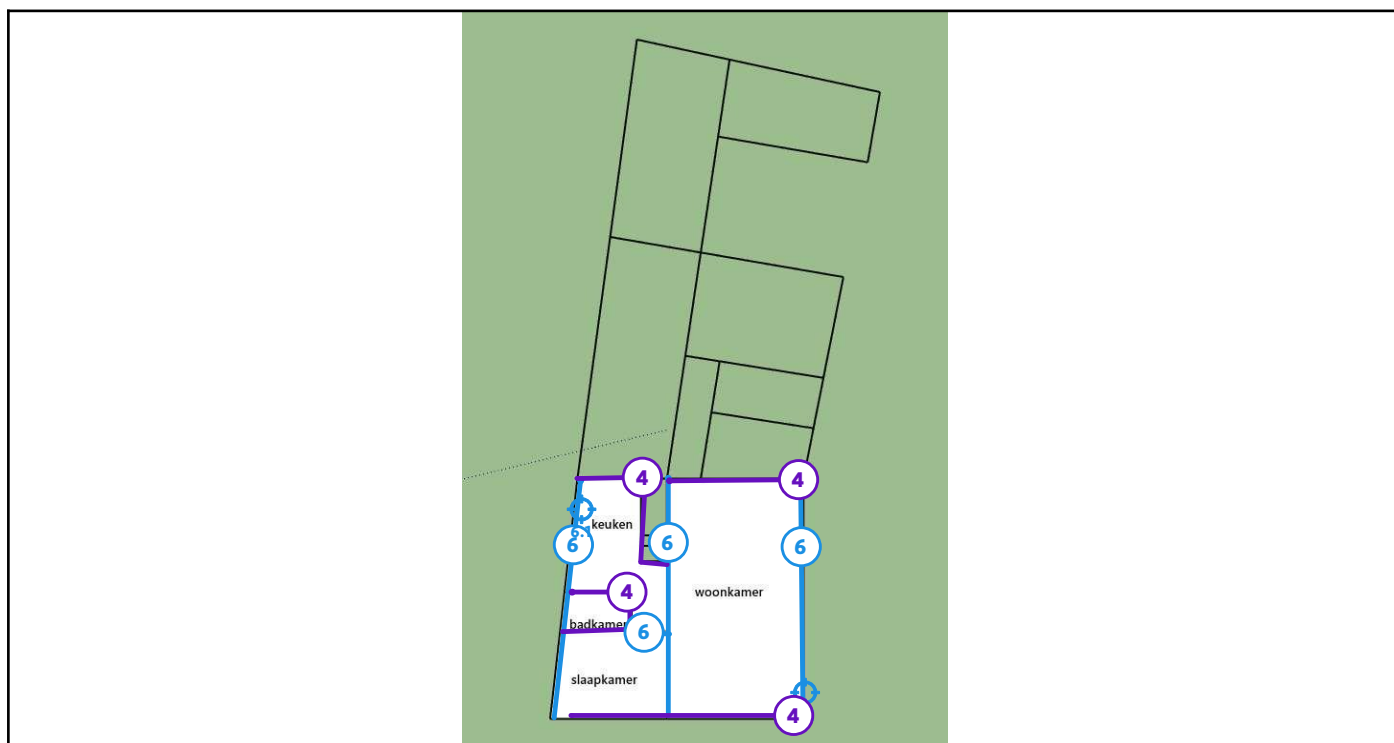
## Plan 1.3: Appartement

| Beschrijving | Type | Actie |
|---|---|---|
| 6.1 Code: monster 1 muurpleister | Mengmonster | - |

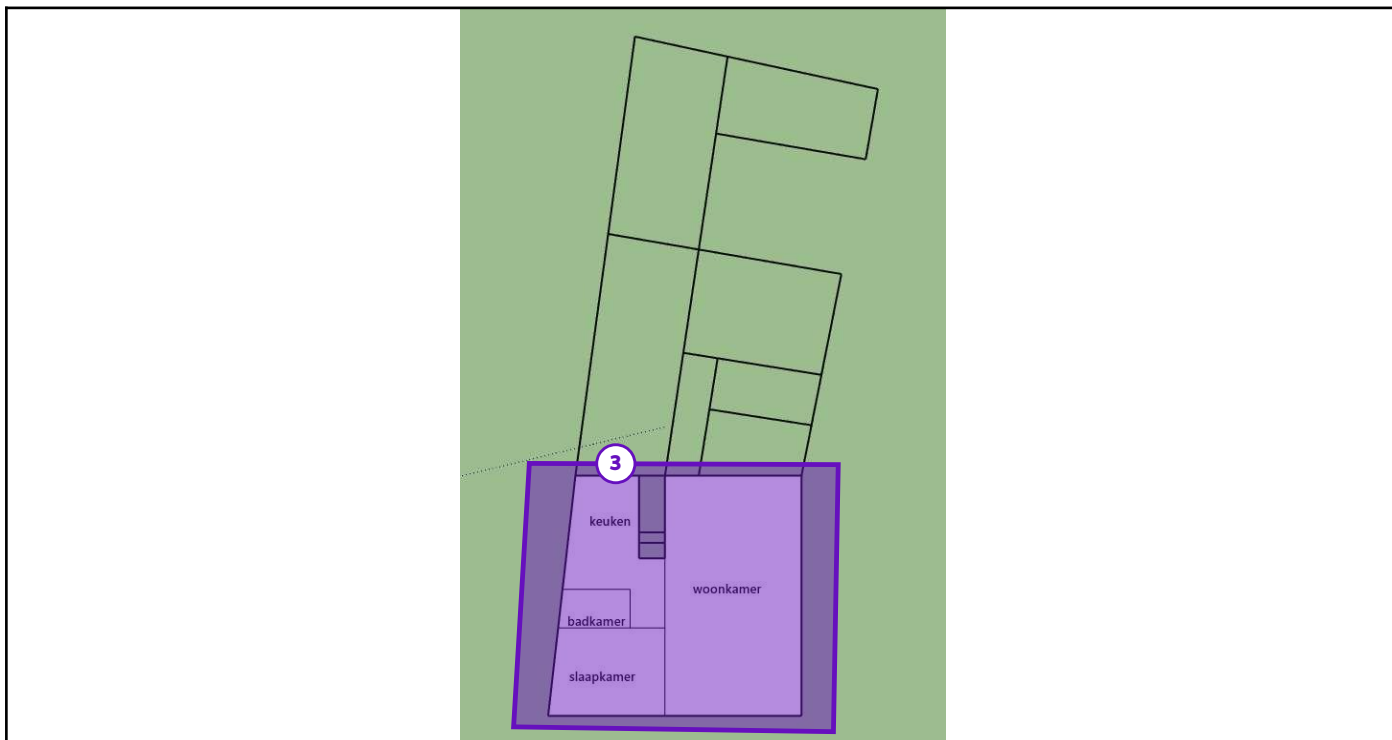
## Plan 1.4: Appartement

| Beschrijving | Type | Actie |
|---|---|---|
| 3. Tegellijm tegels | Advies | - |
