# Asbestinventarisat attest

Diestsesteenweg 479, 3202 Aarschot

Attestnummer : 20260624-000146.000

**Niet-asbestveilig**

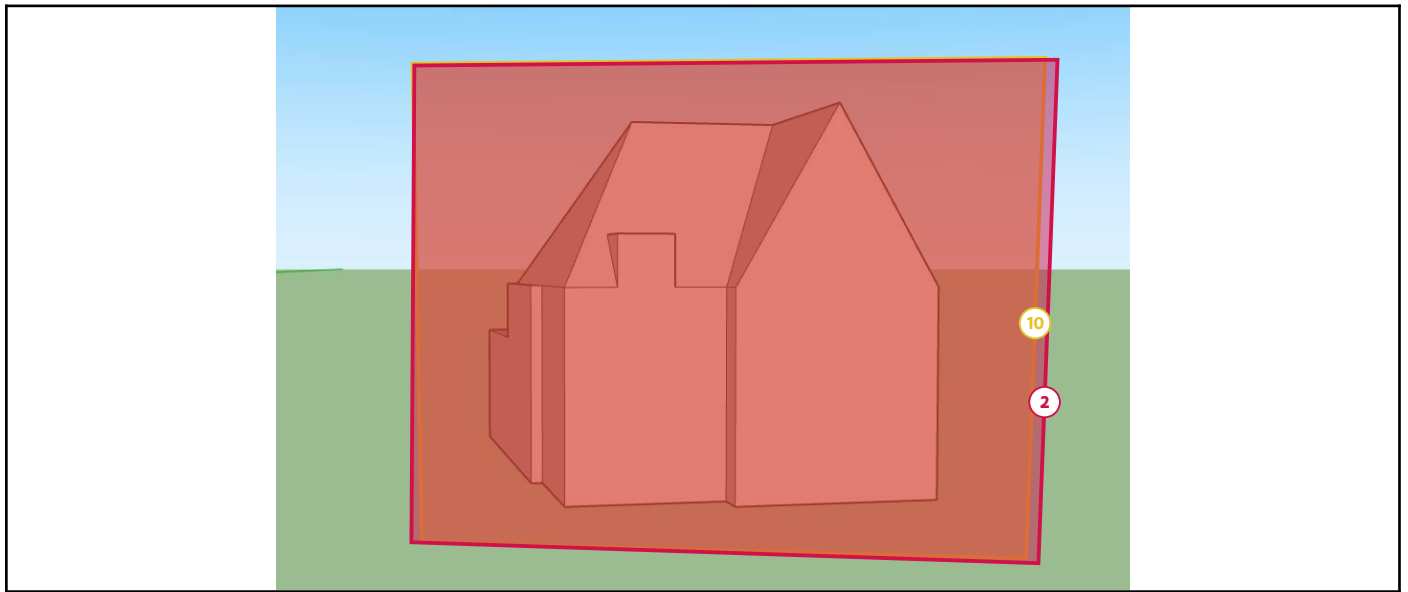
## Plan 1.16: Volledige woning

| Beschrijving | Type | Actie |
|---|---|---|
| 10. Bakeliet elektrische installatie | Asbestmateriaal | Zorgvuldig beheren |

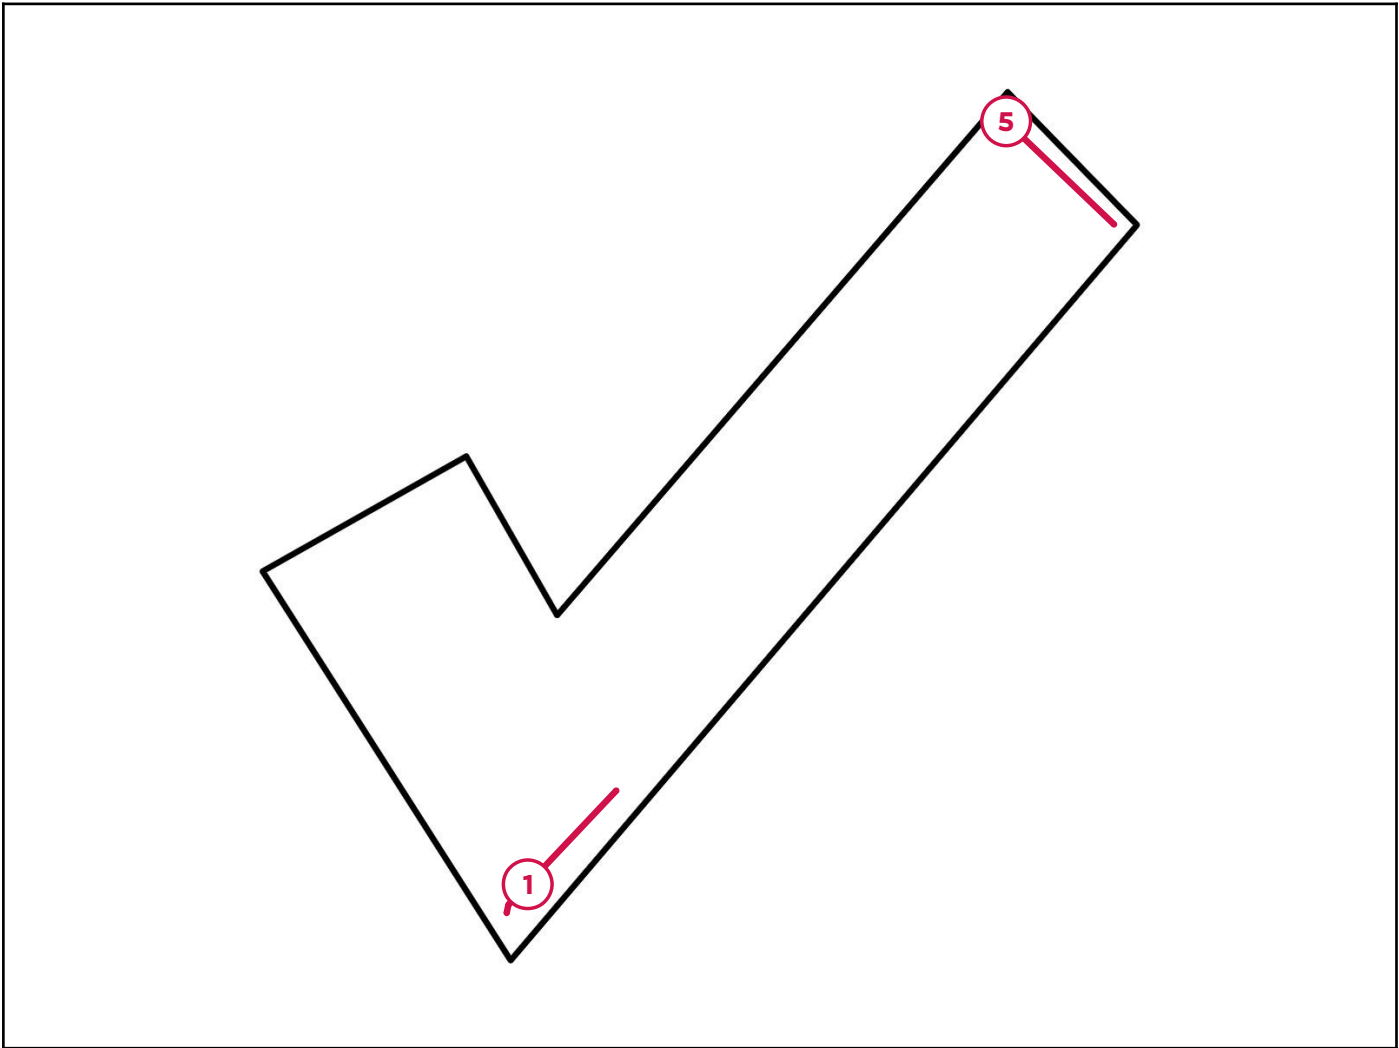
# Plan 2.1: Koterij plan

| Beschrijving | Type | Actie |
|---|---|---|
| 5. Roofing | Asbestmateriaal | Dringend verwijderen |

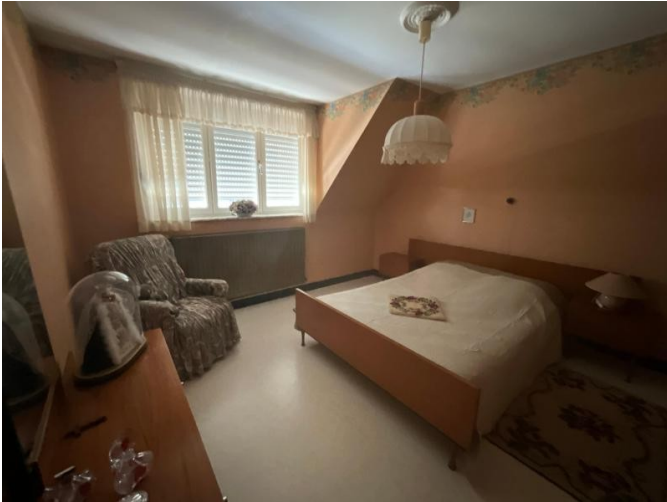
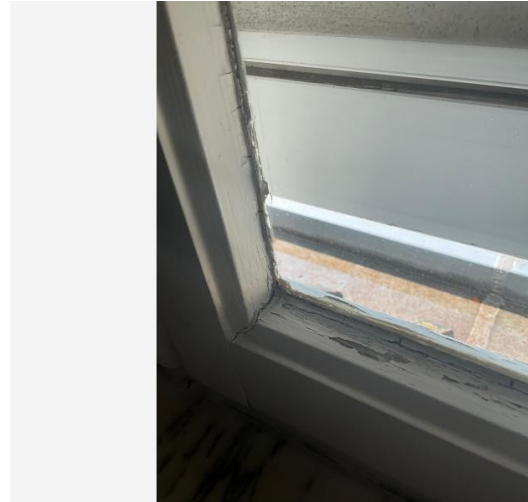
## Fiche 2: Mastiek glas - profiel houten enkelglas ramen

Asbestmateriaal

Overzichtsfoto

Detailfoto

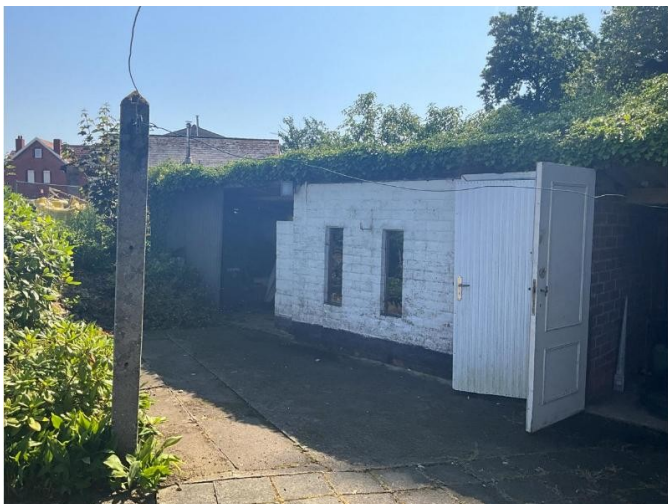
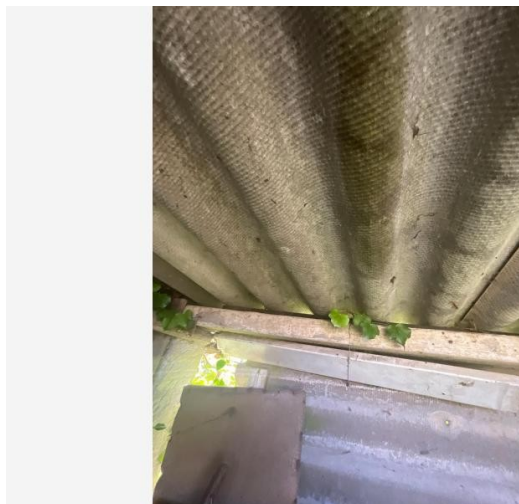
Overzichtsfoto

Detailfoto

| Opmerking | Deze oppervlakte, volumes en gewichten zijn niet gemeten, maar geschat op basis van een benadering van de aanwezige golfplaten (de opgegeven hoeveelheden mogen niet gebruikt worden als maatstaf voor heffingen). |

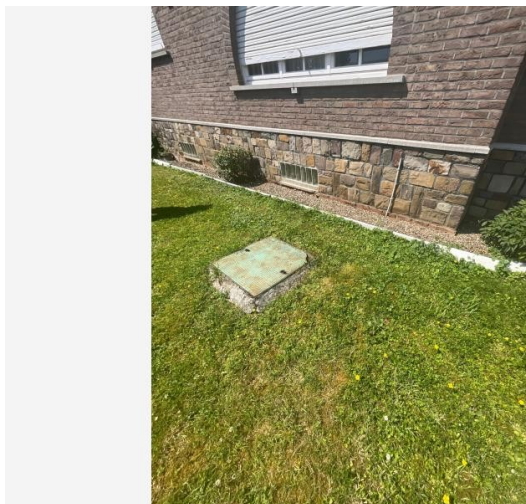
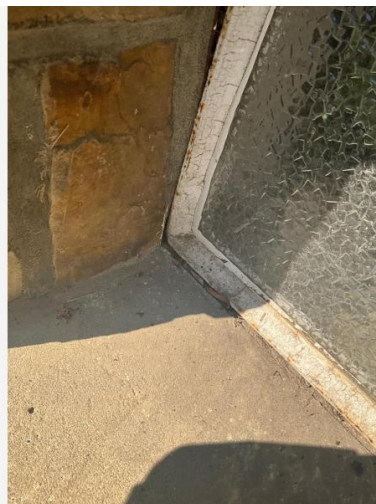
Overzichtsfoto

Detailfoto

| Opmerking | <p>Deze oppervlakte, volumes en gewichten zijn niet gemeten, maar geschat op basis van een benadering van de aanwezige kitten (de opgegeven hoeveelheden mogen niet gebruikt worden als maatstaf voor heffingen).</p> <p>Er werd geen staalname uitgevoerd van de afdichtingsmastiek tussen het metalen raamprofiel en het glas. De mastiek bevindt zich rechtstreeks tegen het glas en is vastgehecht aan zowel het metalen kader als het glasoppervlak. Dit houdt een reeel risico in op inherente schade aan het beglazingssysteem (breuk of verlies van luchtdichtheid van het glas)</p> <p>Het gaat om alle metalen ramen doorheen de hele woning.</p> |

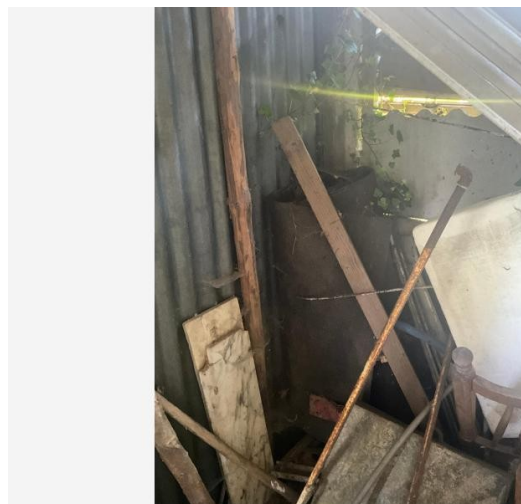
Detailfoto

Het asbestmateriaal valt onder de mijlpaal van 2040.

**Dringend verwijderen**

- Verwijder het asbestafval.
- Voer bijkomende staalname(s) uit.

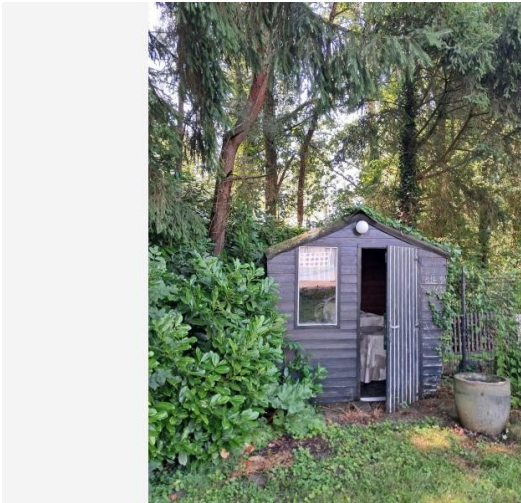
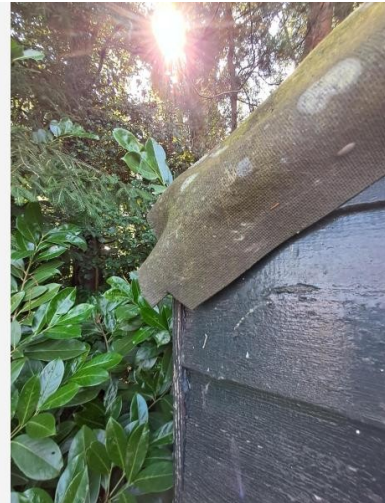
## Fiche 20: Golfplaten bitumen

Geen asbest

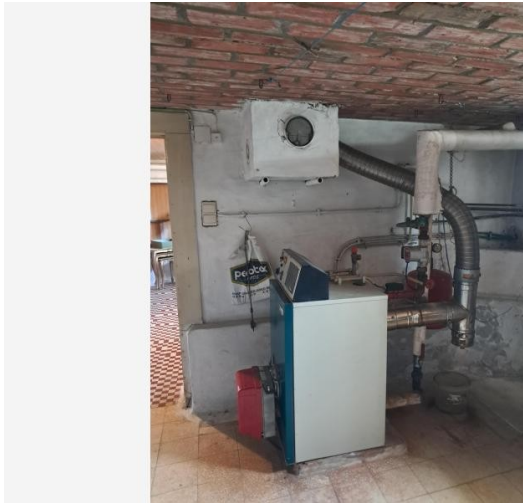
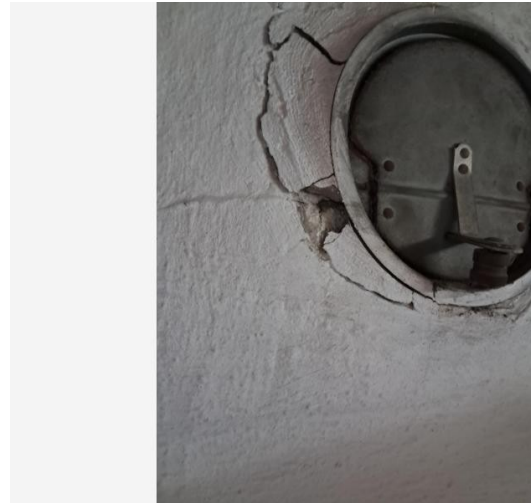
## Fiche 22: Cementering

Geen asbest

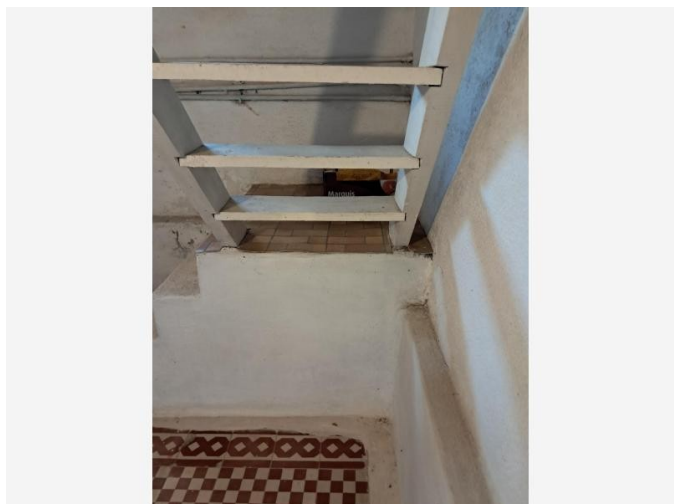
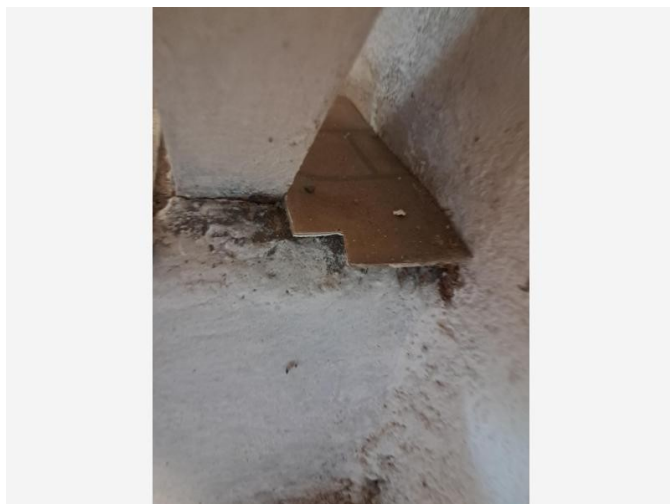
## Fiche 23: Vloerzeil

Geen asbest

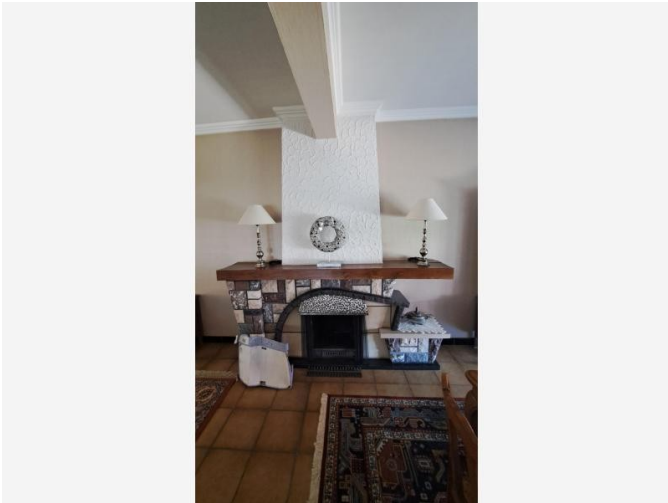
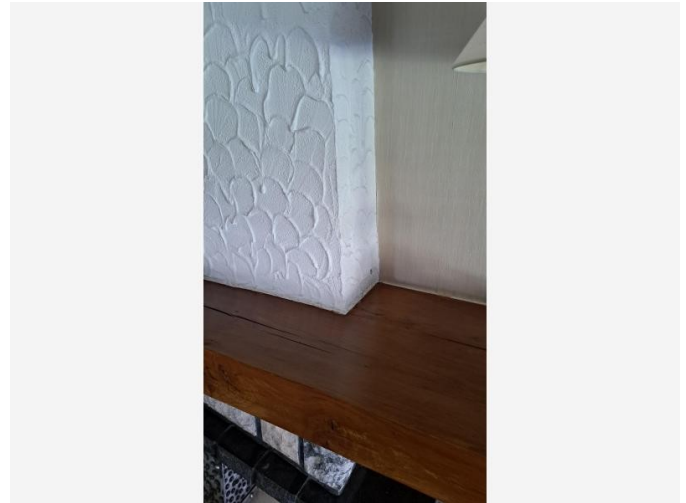
## Fiche 24: Sierpleister schouw

Geen asbest

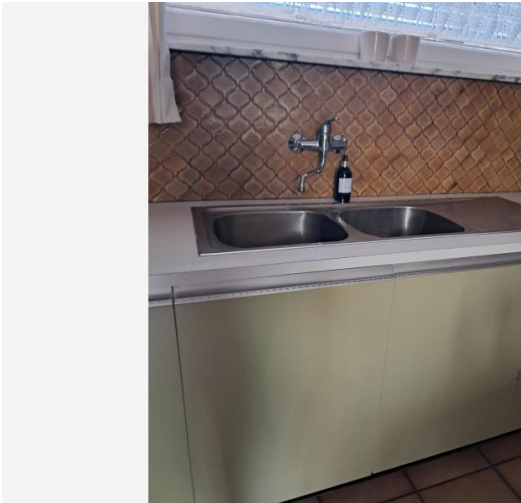
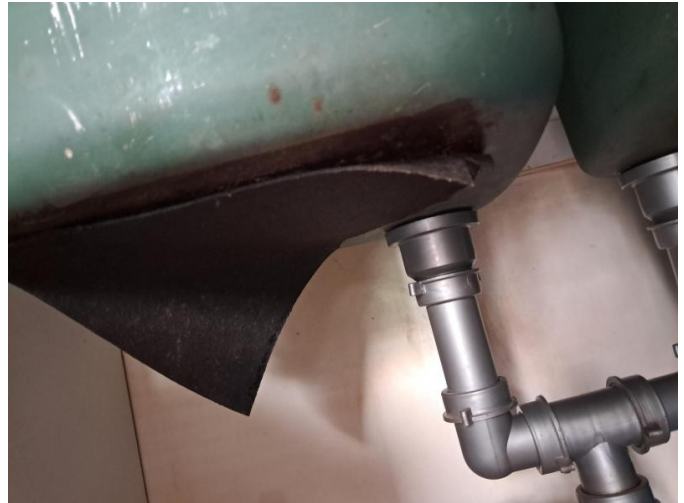
## Fiche 25: Antidreunplaat gootsteen

Geen asbest

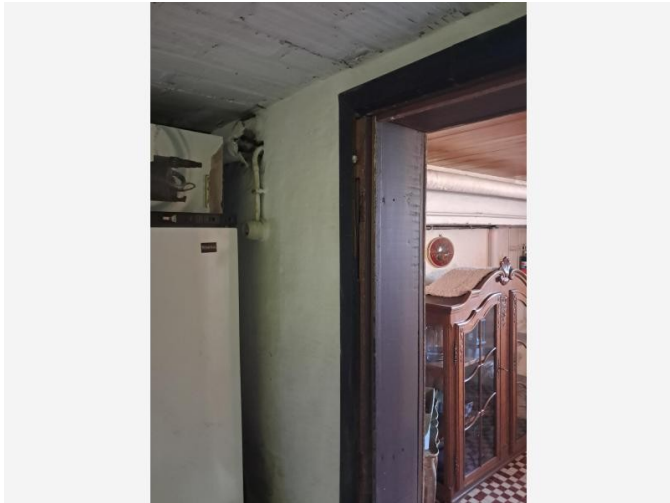
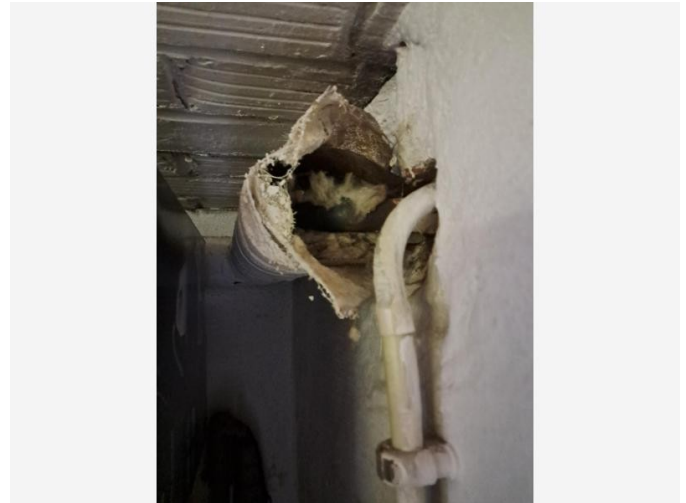
## Fiche 26: Leidingisolatie (karton)

Geen asbest

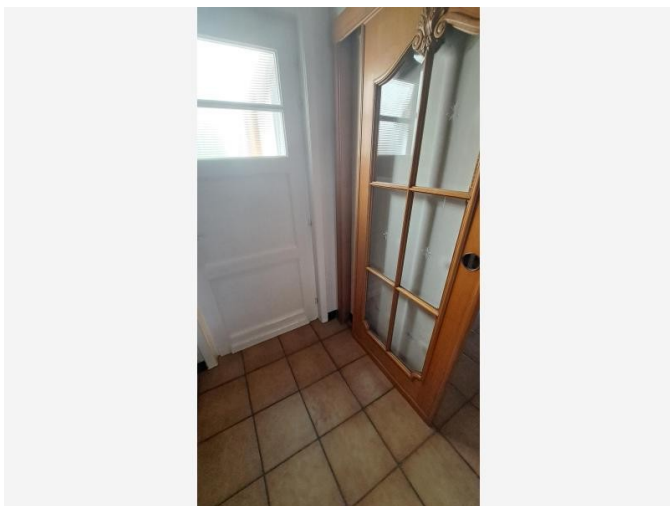
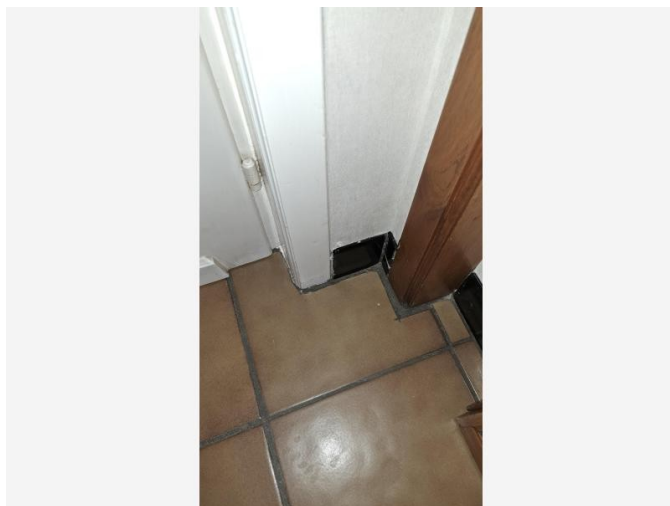
## Fiche 28: Pleisterwerk muren

Geen asbest

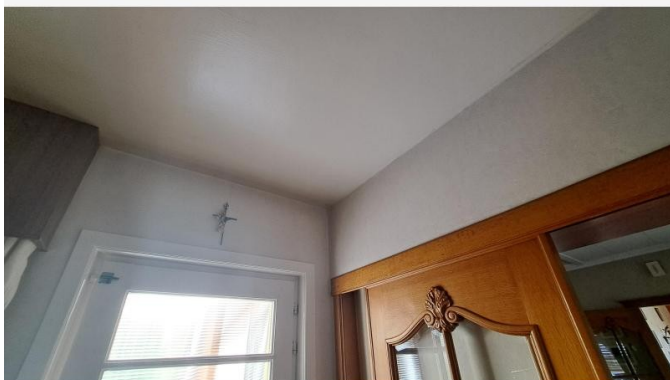
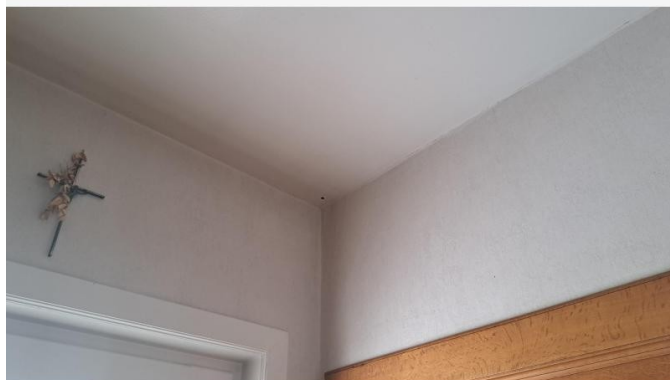
## Fiche 29: Pleisterwerk plafonds

Geen asbest

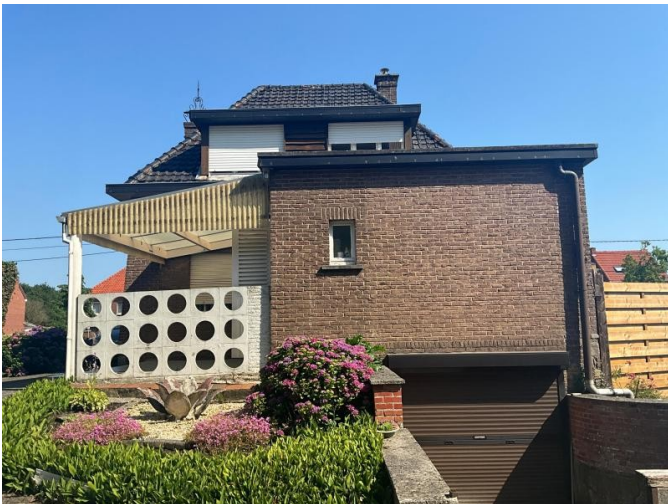
*Situeringsfoto*

## Fiche 32: Golfplaten PVC

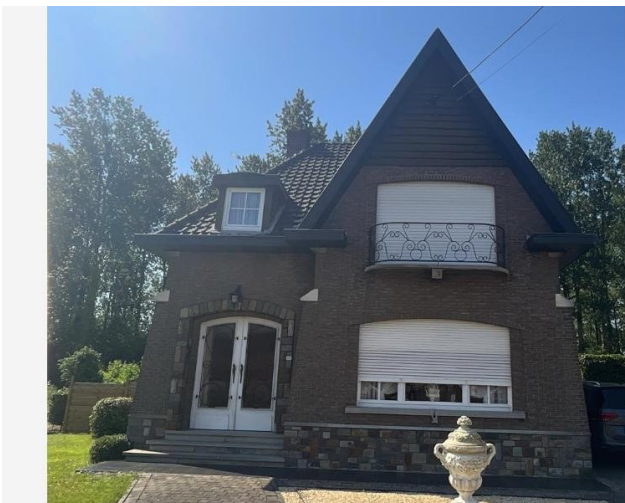
*Situeringsfoto*

## Fiche 33: Dakpannen
