# Asbestinventarisatetest

Diestsestraat 5A, 3270 Scherpenheuvel-Zichem

Attestnummer : 20260413-000207.000

**Niet-asbestveilig**

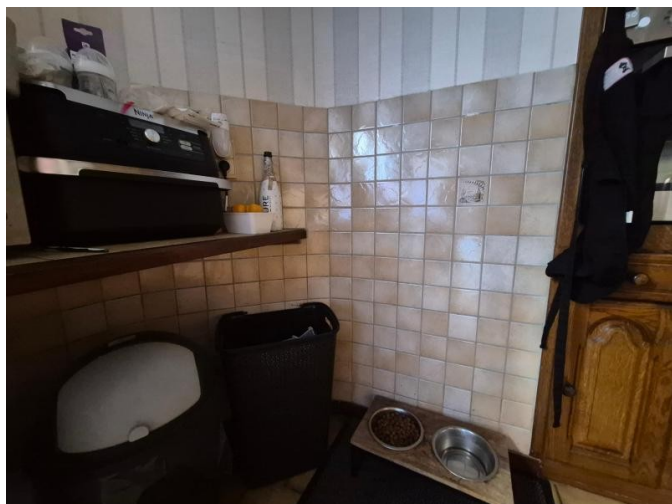
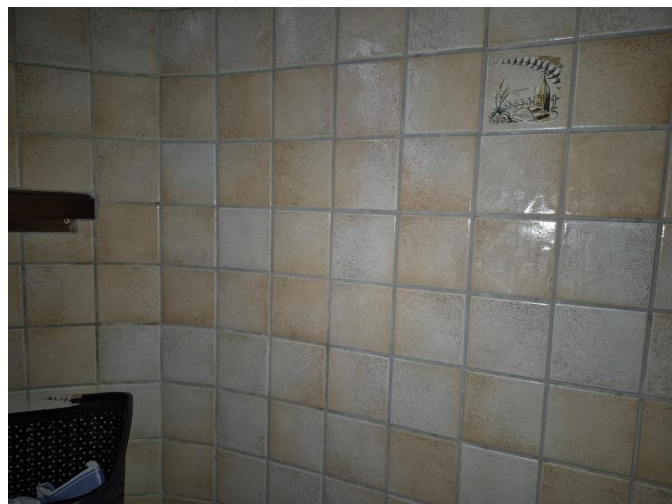
Situeringfoto

| Basis voor advies | Beoordeling op basis van expertise met een vaststelling door de asbestdeskundige. |

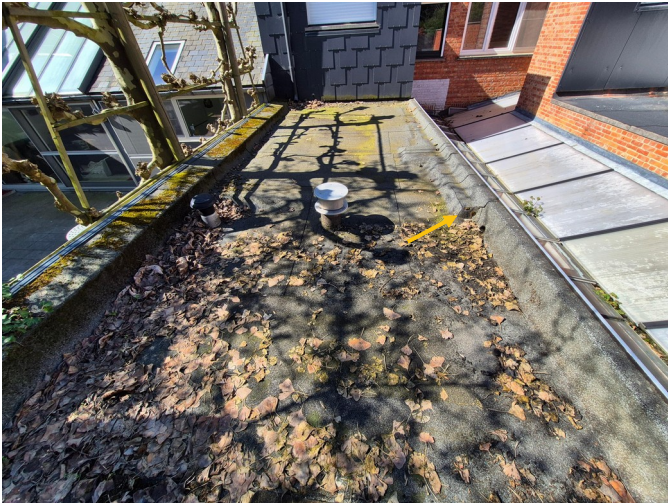
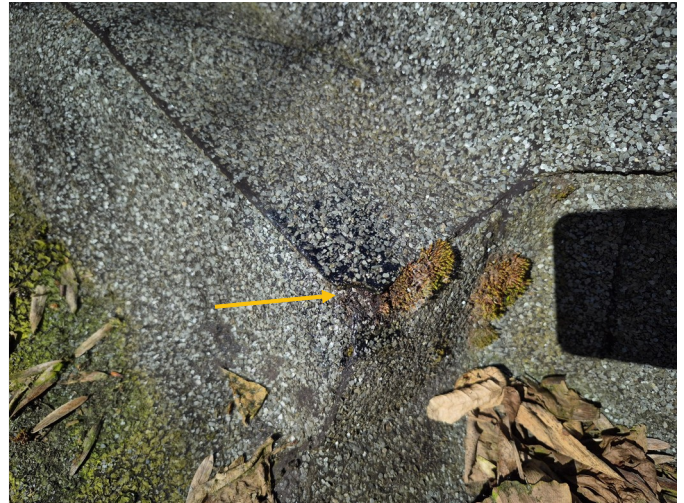
Overzichtsfoto

| Opmerking | De hoeveelheden zijn geschat, geen excte waardes. |
